# 건설 중대재해 사례와 대책

2018. 11

고용노동부

산업재해예방  
안전보건공단

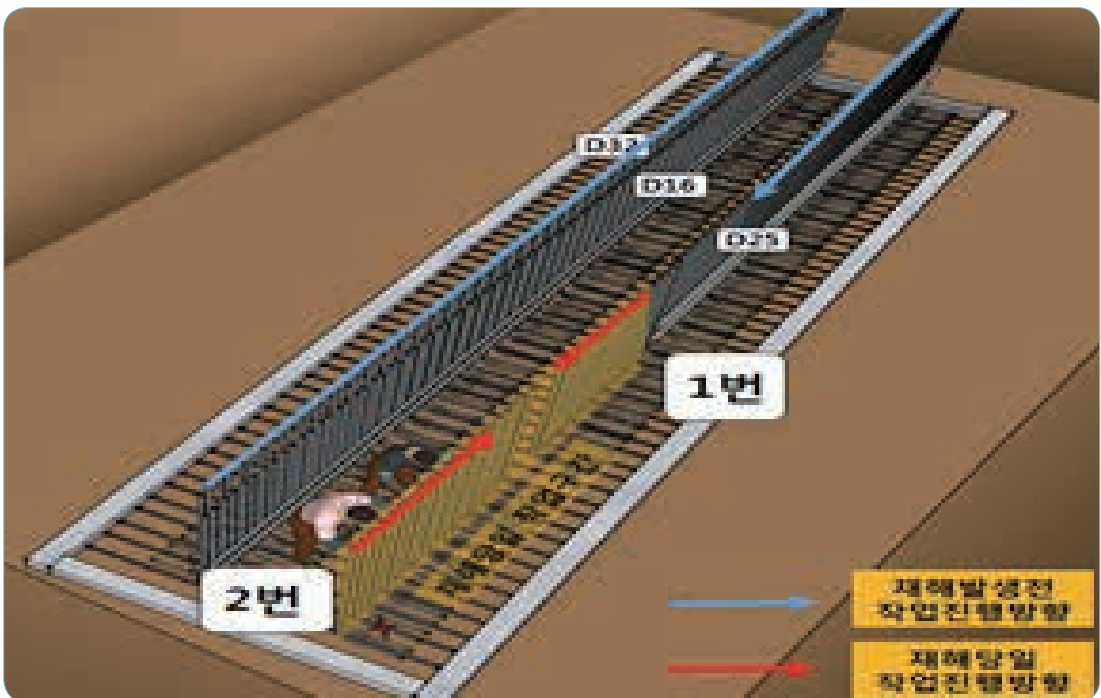
[사진2] 재해발생 당일 작업진행상황

| 재해개요 | 2018.01.17.(수) 전남 영광군 소재 00교 위험교량 개축사업 현장에서 작업자 4명(철근공 2명, 보통인부 2명)이 라멘교 교대 벽체 수직철근을 조립하면서 화물고정용 라쳇으로 기울어진 철근의 수직도를 바로 잡으려고 철근을 잡아당기던 중 철근이 전도되면서 2명이 깔려 사망한 재해임 | | |

- 교대 수직철근 전도방지 작업계획서 작성
  - 폭(17.8m)과 자중(약 11.36ton, H=6.4m)이 크고 편하중(후면 7.54ton, 전면 3.82ton) 된 수직철근은 조립 시 전도에 취약하므로, 조립구간을 분할하여 스트럽 및 기초 상부철근, 경사지지대, 수평철근 등으로 수직철근이 자립할 수 있도록 테그 용접, 결속선 등으로 고정하여 일체화하고 종·횡방향으로 기울어지거나, 전도되지 않도록 하여야 하며 수직철근 조립작업 전에 전도방지를 위한 작업방법 및 순서 등을 포함 된 작업계획서 작성
- 교대 수직철근 조립 시 설계도서 준수
  - 설계도면에 따라 수직철근을 기초바닥에서 높이가 짧고(4.4m) 긴(6.4m) 순으로 반수이음(엇이음)하여 조립하여, 편 하중(후면 7.54ton, 전면 3.82ton) 되어 있는 후면 수직철근에 무게가 더 가중되지 않도록 설계도서를 준수하여 수직철근을 가공하여 시공
- 관리감독자 지휘·감독철저
  - 교대벽체 수직철근 조립작업 시 전도재해를 예방하기 위하여 현장소장 등 관리자가 현장에 상주하여 작업방법, 순서 등을 확인하고 작업 전 위험성평가 실시하여 작업자에 주지

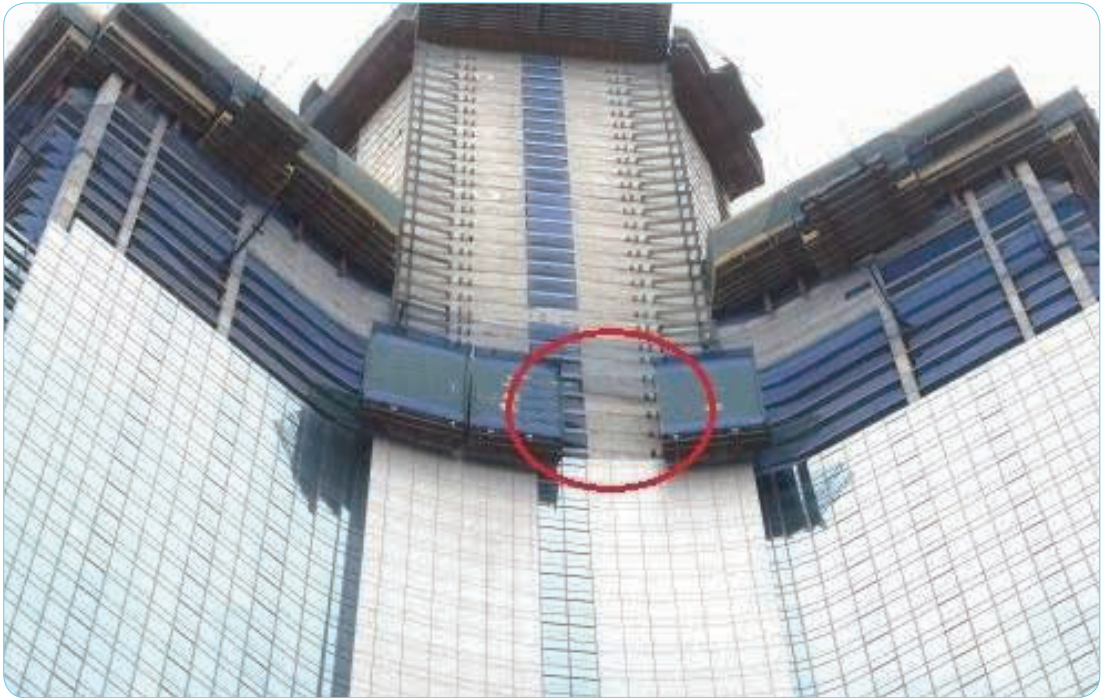
[사진1] 재해발생 현장 전경

| 재해개요 | <p>2018. 03. 02.(금) 13:50분경 부산시 해운대구 소재 OO 복합개발사업 현장에서 외벽 커튼월 설치용 작업대 상승작업 중 작업대를 지지하는 슈 브라켓 고정용 콘이 콘크리트 외벽에서 탈락되며 재해자들(3명)이 작업대와 함께 떨어지고(H≒201m), 지상1층에서 작업 중이던 다른 재해자(1명)가 작업대에 맞은 사고임</p> <p>※ 외벽 커튼월 설치용 작업대(PCS : Portable Climbing System, 유압 상승식 시스템 작업발판)</p> | | |

- 건물 외벽에 비계(작업대) 지지용 앵커 설치시 설계기준 준수
  - － 설계도서에 따라 처음부터 콘크리트 타설 완료 시까지 변형되지 않고 유지되는지 확인 철저
- 클라이밍 콘과 타이로드 체결상태 확인 철저
  - － 비계(작업대)에 부착된 콘과 타이로드가 풀릴 위험을 방지하기 위해 적절하게 조여 있는지 확인하는 등 풀림 방지 확인절차 마련후 관리 철저
- 동일 작업구역 내 상·하 동시작업 금지
  - － 높이 5m 이상의 비계(작업대)를 조립·해체하거나 변경하는 작업을 하는 경우 해당 작업구역 내에 작업에 종사하는 근로자 외 출입 금지

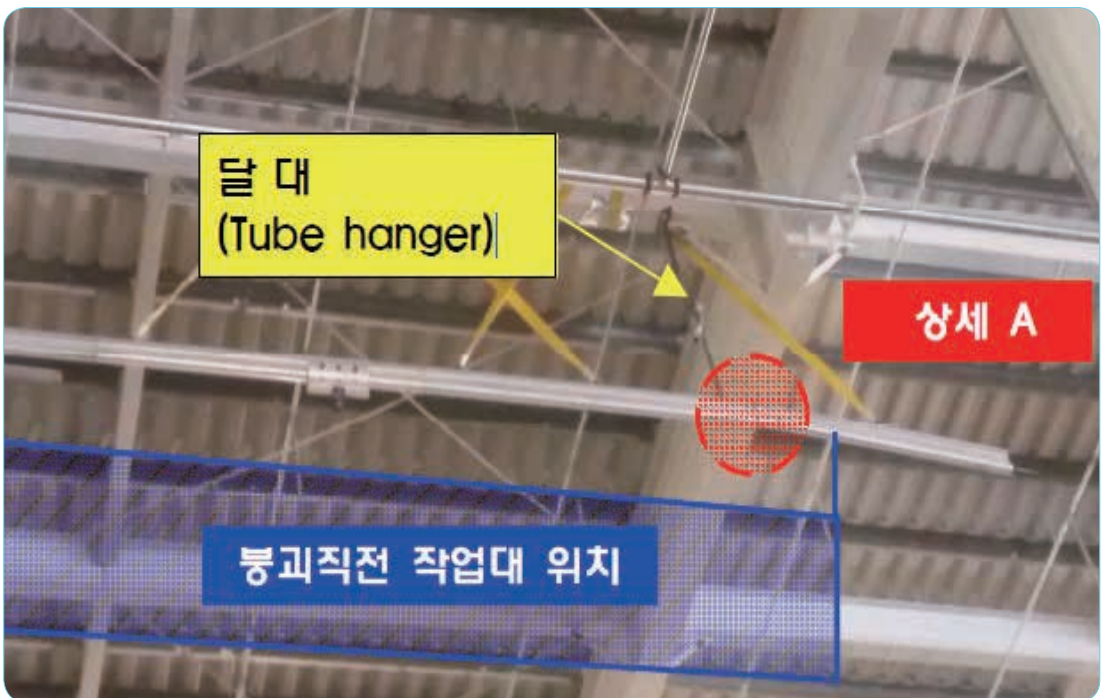
[사진2] 사고직전 작업대 위치

| 재해개요 | 2018.03.19. 경기도 평택시 여암리 소재 ○○공장 신축공사 현장에서 천장 전기·소방설비 설치 공사를 위해 이동식 천장 작업대를 다음 작업장소로 수평이동 시키던 중 작업대의 이탈 및 지지 부위 파단으로 작업자 5명이 작업대와 함께 추락(h=14.6m)하여 1명이 사망하고, 4명이 부상당한 사고임 | | |

- 이동식 천장 작업대 떨어짐 방지조치 철저
  - 자중 및 이동에 따른 작업하중에 충분히 견딜수 있도록 조치
- 작업대 지지용 레일 설치 시 설계기준 준수
  - 설계도서 및 시방서 등을 철저히 검토하여 그에 따라 설치 및 운영
- 작업대 이동 작업계획 수립 및 준수 철저
  - 작업과정에서 발생할 수 있는 붕괴·추락 등의 위험을 예방할 수 있는 구체적인 작업계획 수립

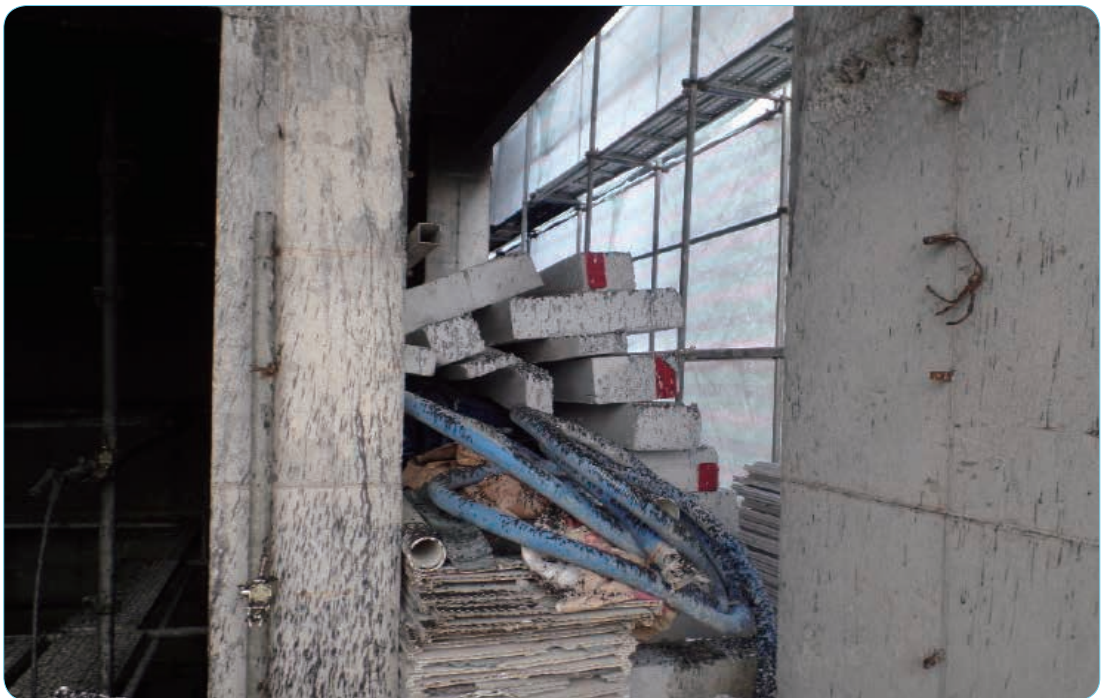
[사진2] 단열재 적재상태(현장 1층 서편)

| 재해개요 | 2018년 3월 30일(금) 11:34경 인천 부평구 소재 000번지 주상복합 신축공사 현장에서 1층 외벽 석공사용 하지철물 용접작업 중, 용접불티가 작업장 하부 뒤편에 적재되어 있던 단열재에 착화, 화재가 발생 1명이 사망하고, 2명이 치료 중 사망한 재해임 | | |

- 화재위험 장소에서의 용접작업시 안전조치 실시
  - － 가연물이 있는 건축물 내부나 설비내부에서 화재위험 작업 시 화재예방조치 철저
- 화기사용의 금지조치 준수
  - － 사업주는 화재 또는 폭발의 위험이 있는 장소에 용접 · 용단 등 화기 사용작업 금지
- 소화설비 설치
  - － 사업주는 건축물에서 단열재 등 화재의 원인이 될 우려가 있는 가연성물질 취급하는 장소에는 소화설비 등을 설치

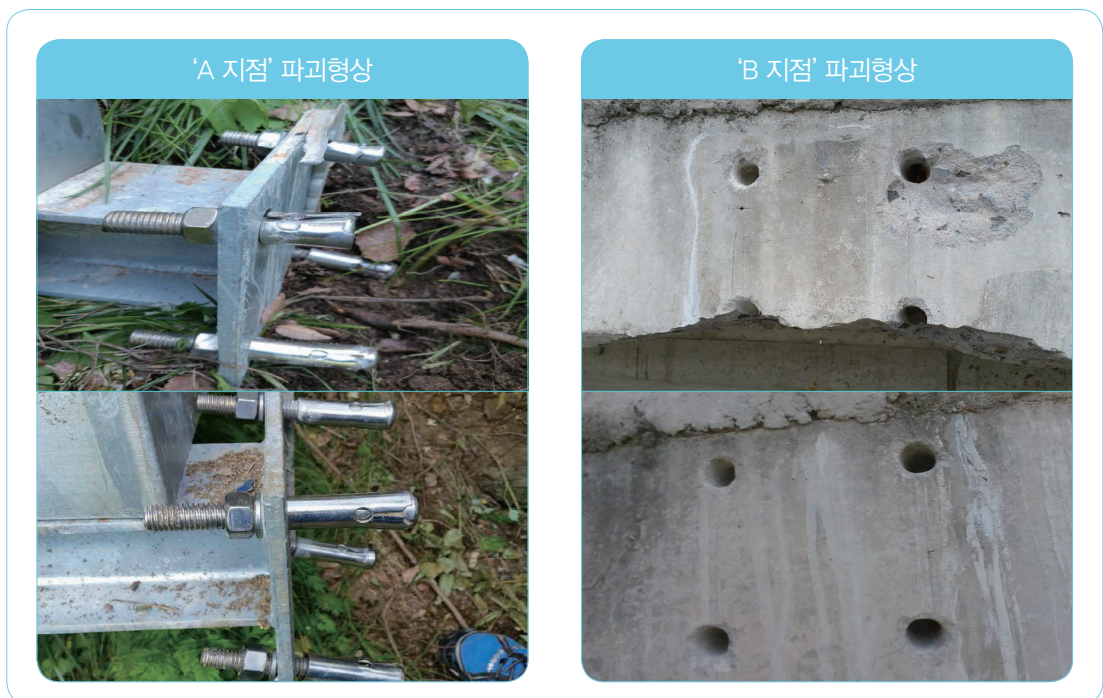
[사진2] 세트앵커볼트 및 콘크리트 파괴형상

| 재해개요 | 2018.05.19.(토) 충남 예산군 소재 교량 시설물 연간 유지보수공사 현장에서 교각(Pier) 교좌장치 보수 작업을 위해 작업자 4명이 용접발전기(Welding generator, 77kg)를 교각으로 연결되는 경사형 출입 계단에 올려놓고 계단에 올라서는 순간, 계단을 지지하던 세트앵커볼트가 상부하중을 견디지 못하고 교량 슬래브 측면에서 탈락되며 작업자 4명이 약 30.9m아래 지면으로 떨어져 사망한 재해임 | | |

- 작업 전 사전조사 및 작업계획서에 따른 작업 실시
  - 교좌장치 보수를 위해 중량의 용접발전기를 경사형 출입계단으로 이동하는 경우에는 해당 작업방법, 계단의 적재하중, 계단의 설치상태 등에 대한 사전조사 후 그 결과를 기록·보존하고
  - 사전조사 결과를 토대로 추락·낙하·붕괴위험 등을 예방할 수 있는 대책이 포함된 작업계획서를 작성하여 그 계획에 따라 작업 실시
- 중량물 취급 작업 시 작업지휘자 지정
  - 중량물을 취급하는 작업 시에는 추락, 낙하, 붕괴 등의 위험에 대한 안전대책을 수립하고 작업지휘자를 지정하여 작업계획서에 따라 작업을 지휘·감독 실시

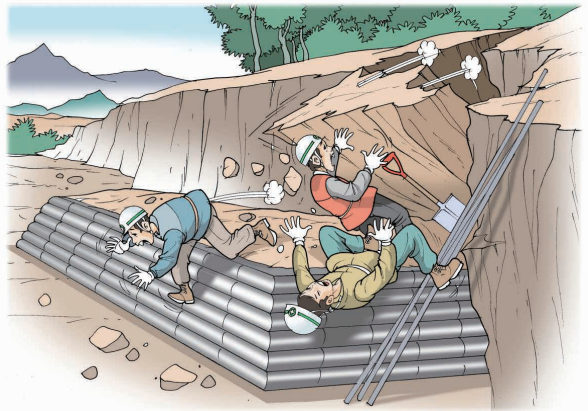
| 재해개요 | 2018. 05. 27(일) 10:40분경 (주)○○ 건설 ○○ 일반산업단지 2차 2단계 조성공사 현장에서 보강 압성토옹벽 16번째 단 위에서 재해자 등 6명이 흙 고르기(암석 제거) 및 다짐 작업 중 옹벽 설치를 위해 굴착해 놓은 굴착면(h≒2.8m)이 무너지면서 재해자 3명이 무너진 토사에 매몰되어 1명 사망, 2명이 부상당한 재해임 | | |

- 지반 굴착작업 시 굴착면 안전구배 확보 철저
  - 보강압성토옹벽의 폭(3.8m) 확보를 위해 옹벽 배면부 굴착작업 진행 시 점착력이 있는 지반의 인장균열깊이를 초과하여 굴착하는 경우에는 토질 및 함수율 등 해당지반의 특성에 따른 적정 기울기를 유지하면서 굴착작업 진행
- 굴착작업계획 수립 및 준수 철저
  - 굴삭기 등 차량계건설기계를 사용하여 굴착작업을 진행하는 경우 사업주는 해당지반에 대한 사전조사 실시 후 굴착면 붕괴위험 예방대책이 포함된 구체적인 작업계획을 수립하고 작업자들이 이를 준수토록 하여야 함
- 굴착작업 시 작업 전 지반점검 및 안전조치 철저
  - 굴착작업을 진행하는 경우 사업주는 관리감독자로 하여금 작업 시작 전에 작업장소와 그 주변의 균열유무, 함수 등의 변화를 점검토록 하여야 함
  - 굴착작업 시 붕괴위험이 있는 경우 굴착면보강, 방호망 설치 및 근로자 출입금지조치 등 필요한 조치를 하여야 함

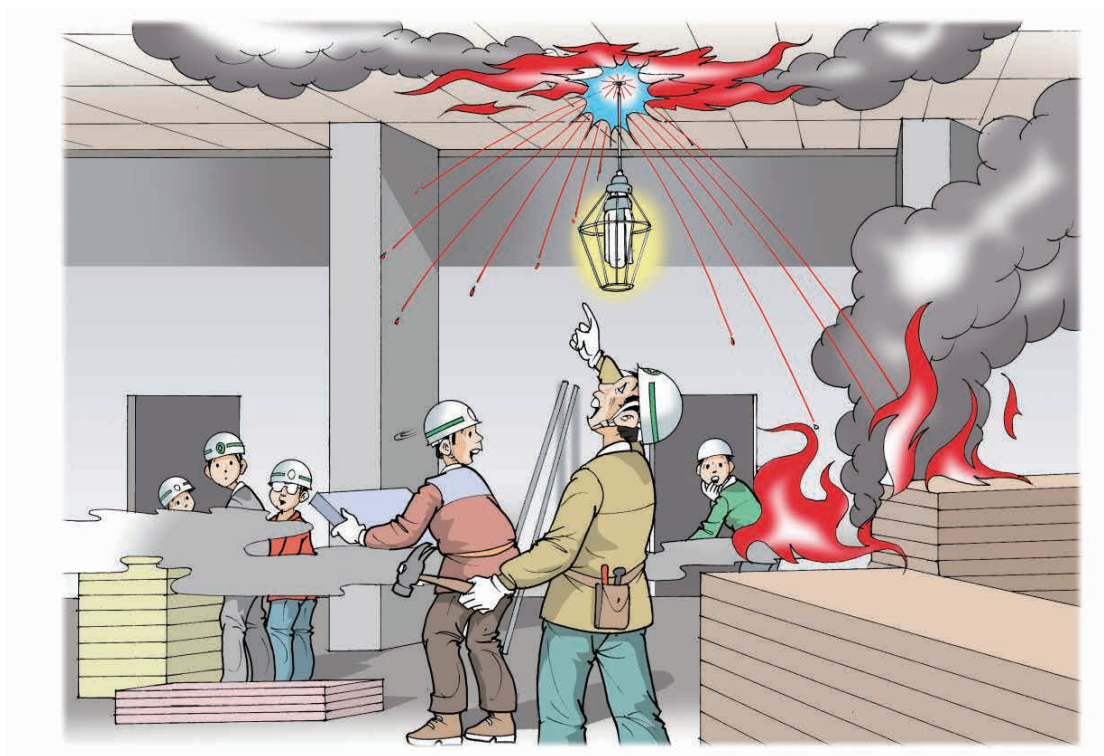
| 재해개요 | 2018. 6. 26.(화) OO주상복합 신축공사 현장에서 지하주차장 천장에 설치한 가설조명 연결전선의 접속부 과열 및 열축적에 의한 절연파괴로 발생한 단락 불꽃이 천장 단열재와 하부에 쌓아둔 단열재 더미 등에 대형화재가 발생하여 작업자 3명이 질식되어 사망하고, 37명이 질식 또는 화상으로 부상당한 재해임 | | |

- 가설조명등 설치 시 전선 접속부의 전기적 · 기계적 방호조치 철저
- 가설조명등 접속부-단열재 사이 안전거리를 확보하고, 단열재 등 가연성물질은 지상 창고 등 화재로부터 안전한 장소에 보관
- 화재발생 시 작업자가 신속히 대피할 수 있도록 화재감지장치 및 비상경보체계 설치 · 운영

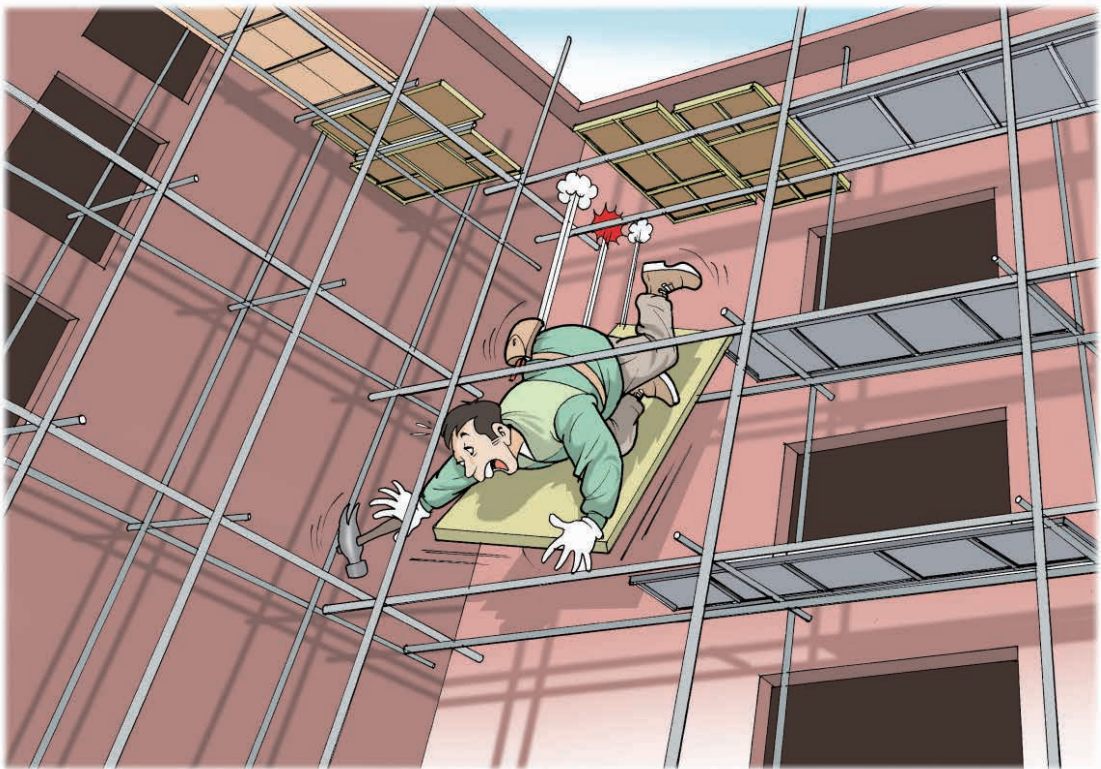
| 재해개요 | 2018.04.13.(금) 경기도 용인시 소재 ○○타운하우스 신축공사 현장에서 재해자가 외부비계에 설치된 작업발판(유로폼)을 밟고 이동 중 고정되지 않은 작업발판이 뒤집어지면서 약 9.85m 아래 바닥으로 떨어져 사망한 재해임 | | |

- 비계 작업발판 고정 철저
  - 비계의 높이가 2m 이상인 작업 장소에는 발판이 뒤집히거나 떨어지지 않도록 2군데 이상의 고정조치 철저
- 안전모 지급 및 착용 상태 확인 철저
  - 사업주는 근로자가 떨어질 위험이 있는 장소에서 작업시 안전모를 지급하고 착용토록 관리 철저

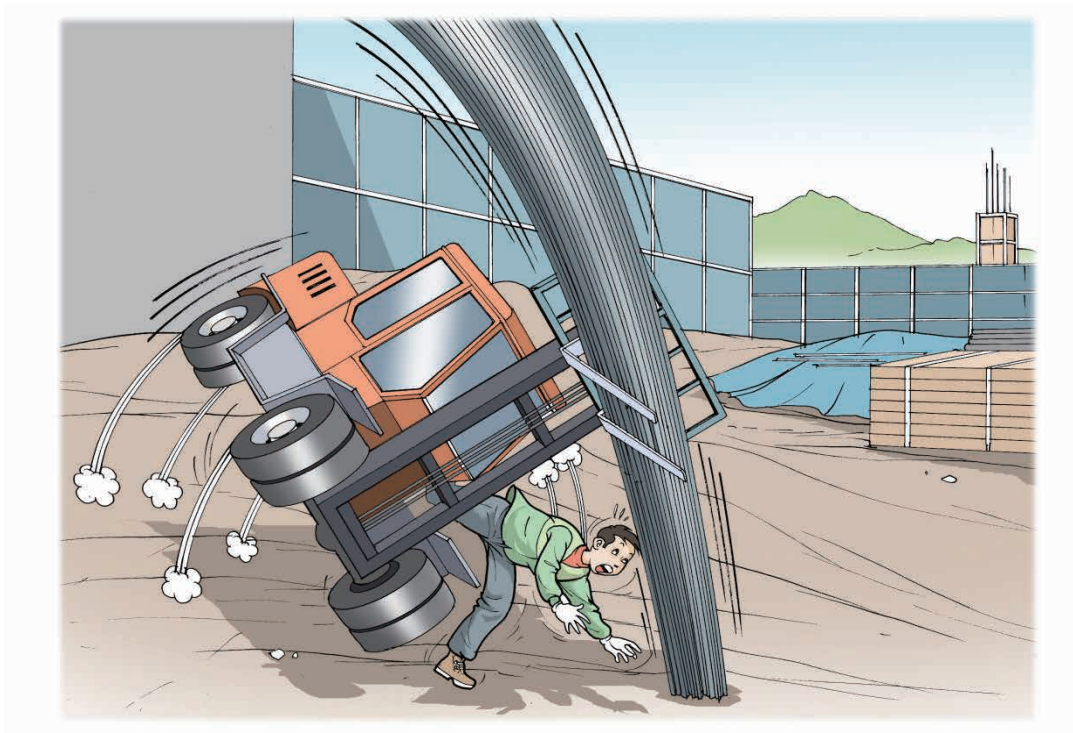
| 재해개요 | 2018. 4. 22.(일) 11:12경 경북 구미시 소재 00000아파트 신축공사현장에서 재해자(철근가공반장)가 지게차에 철근(D10mm, 3.76ton)을 싣고 경사진 가설도로에서 좌회전하다가 지게차가 중심을 잃고 넘어지려하자, 지게차에서 내려 대피하던 중 지게차가 넘어지면서 떨어지는 철근에 깔려 사망 | | |

- 유자격자에 의한 지게차 운전
  - 사업주는 4.5톤 지게차를 운전할 경우「건설기계관리법」에 따라 건설기계 조종사 면허를 받은 자로 하여금 조종하도록 관리
- 장비유도자 배치
  - 사업주는 지게차를 사용하는 작업을 할 때 지게차가 넘어져 근로자에게위험을 미칠 우려가 있을 경우에 장비 유도자 배치

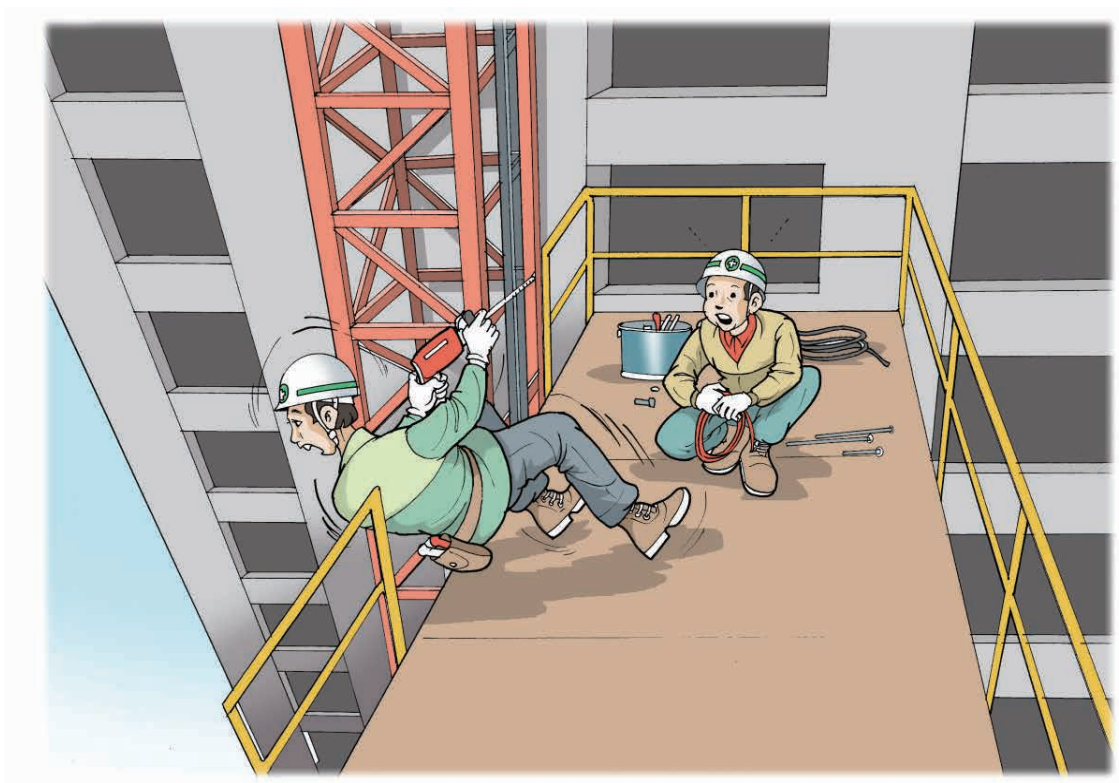
| 재해개요 | 2018.06.04.(월) 13:50경 충남 천안시 소재 아파트 신축공사 현장에서, 재해자(연장설치공)가 건설용 리프트 운반구 지붕에서 월타이(Wall-Tie) 고정용 앵커볼트 천공작업 준비 중, 몸의 중심을 잃고 떨어져 사망한 재해임 | | |

- 건설용 리프트 연장설치 작업 중 추락방지조치 철저
  - 건설용 리프트 운반구 지붕에서 작업 시(볼트를 풀고 공구를 정리하는 등의 작업준비포함) 안전난간 설치 철저
  - 마스트와 월타이 앵커볼트 설치(천공) 등은 작업특성 상 부득이 안전난간을 해체(작업 시 작업공간 확보가 어려움)하여야 할 경우에는 안전대를 작업종료 시 까지 풀지 않고 작업 할 수 있는 위치에 안전대 부착설비를 설치(마스트 및 안전난간 등이 아닌 별도의 안전대 부착설비 설치하고 작업자는 반드시 안전대를 걸고 작업

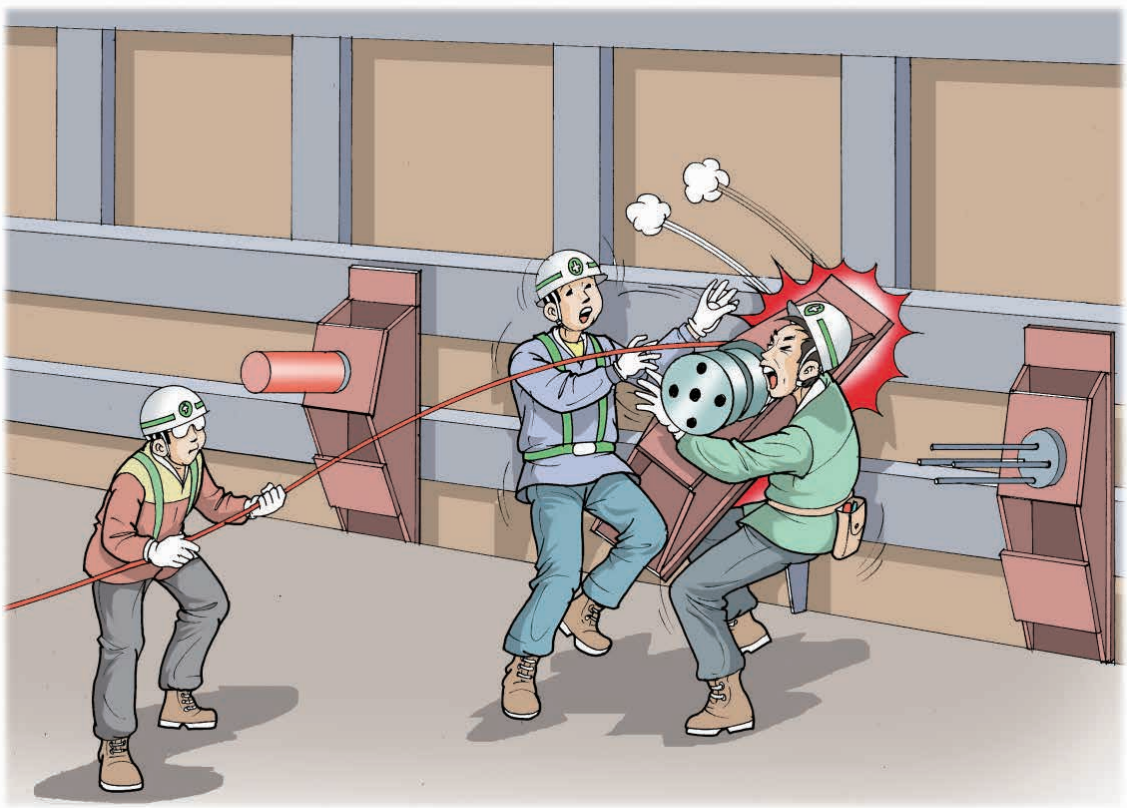
| 재해개요 | 2018. 1. 23(화) 08:57분 경, 대전광역시 서구 소재 복합문화시설 신축공사 현장에서, 재해자가 어스앵커(Earth Anchor) 강선 인장작업 중 어스앵커 대좌(Bracket)가 회전하면서 인장기 실린더에 머리를 맞아 사망한 재해임 | | |

- 사전 흠막이지보공 부재 검수 철저 및 정기적인 손상여부 점검 실시
  - － 사업주(현장대리인)는 현장에 반입된 흠막이지보공 부재에 대한 사전검수(단면결손 및 변형, 용접불량, 부식, 재사용 가설기자재 여부 등)철
  - － 주기적인 점검을 통하여 결함이 있는 부재에 대한 교체, 보강 등 관리

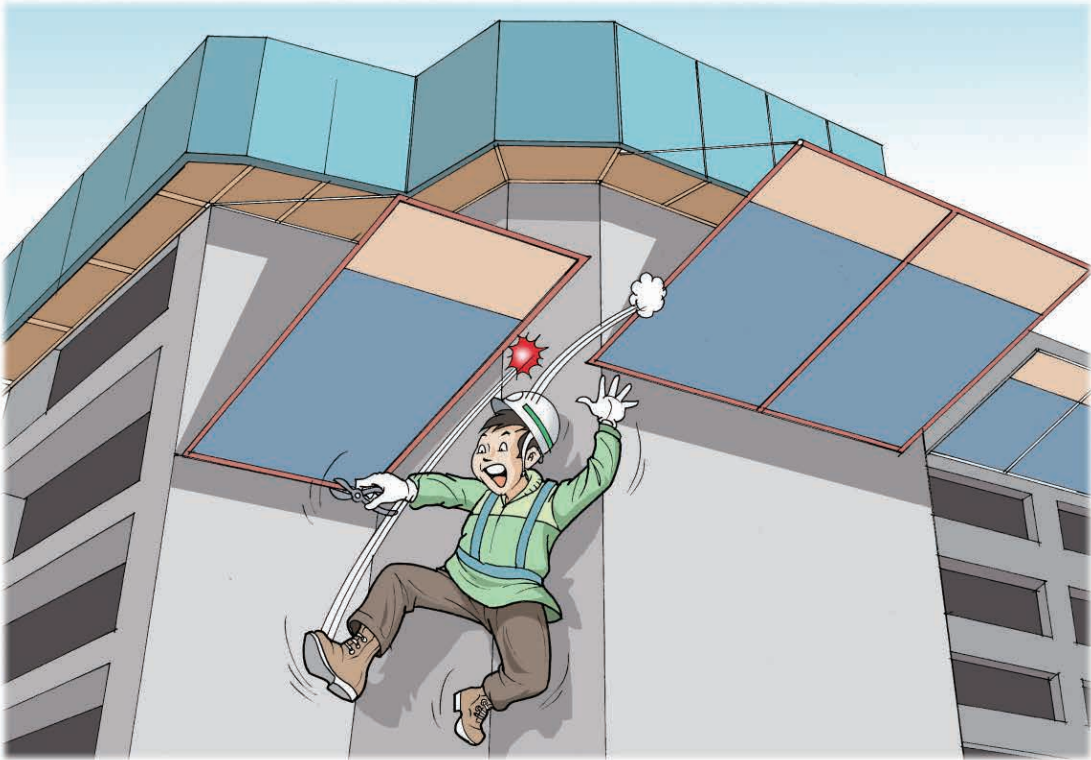
| 재해개요 | 2018. 2. 26(월) 13:10분경, 세종시 소재 「○○건설(주) 숙박시설 신축공사」 현장에서 재해자(남, 가시설공)가 지상 3층 외벽(H=8.5m)의 안전방망(추락/낙하방지망 겸용) 설치 중 떨어져 사망한 재해임 | | |

- 안전방망 설치를 위한 고소작업 시 떨어짐 방지조치 실시
  - 건물 외벽 안전방망 설치 시 근로자의 떨어짐 사고를 방지하기 위한 안전대 착용 후 이를 안전하게 걸어 사용할 수 있도록 안전대 걸이(부착)설비를 설치하고 사용여부 관리감독 철저
  - 현장 여건을 고려한 작업방법 변경, 즉 고소작업대(차량) 등을 활용하는 등 떨어짐사고 예방을 위한 적극적인 작업방법을 검토/실시

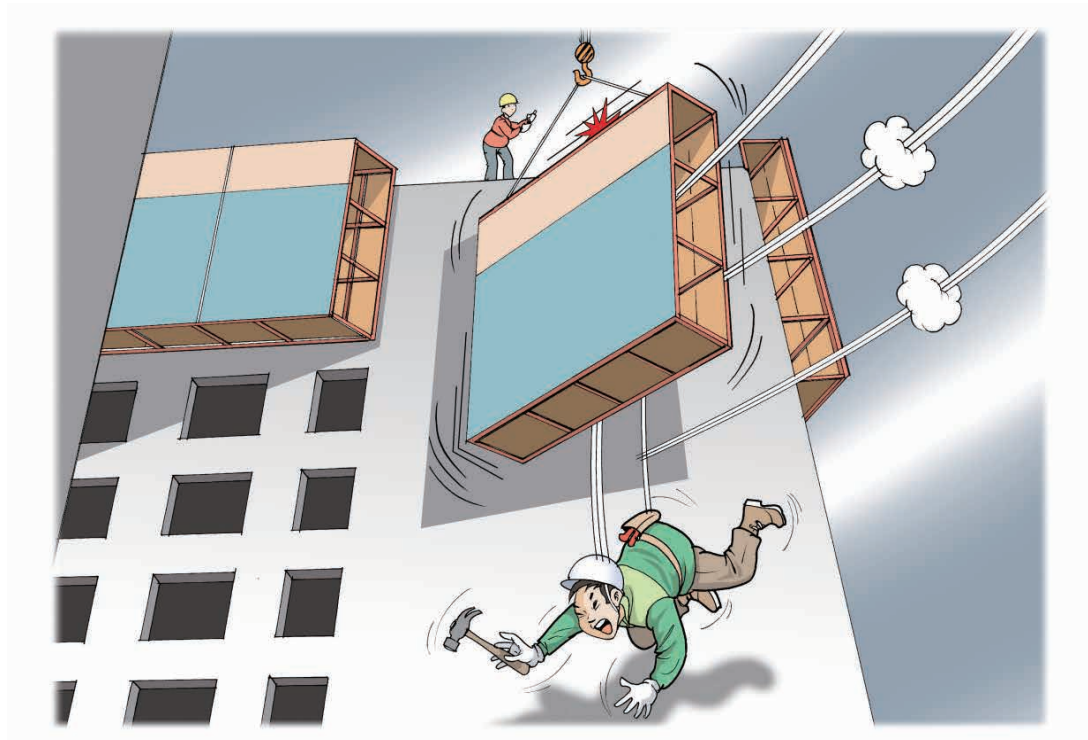
| 재해개요 | 2018. 2. 28.(수) 13:10경, 경기도 의정부시 소재 OO건설(주) 오피스텔 신축공사 현장에서 지상 15층으로 주차타워 외부 갱폼 인양작업 중에 갑작스러운 돌풍으로 갱폼이 약 90° 회전되며 갱폼 고정용 와이어로프로 인양위치를 조정하던 재해자가 지상으로 떨어진(H≈42m) 재해임 | | |

- 전대 부착설비 설치 및 안전대 착용 철저
  - － 사업주는 근로자가 갱폼 인양작업과 같이 추락 위험이 있는 장소에서 작업을 할 경우에 안전대 부착설비를 설치하고 안전대 착용한 후 작업하도록 조치
- 중량물 취급 작업계획서 작성 및 준수
  - － 사업주는 갱폼과 같은 중량물을 취급할 경우에 추락, 낙하위험을 예방할 수 있는 안전대책을 포함한 중량물 취급 작업계획서를 작성하고 준수

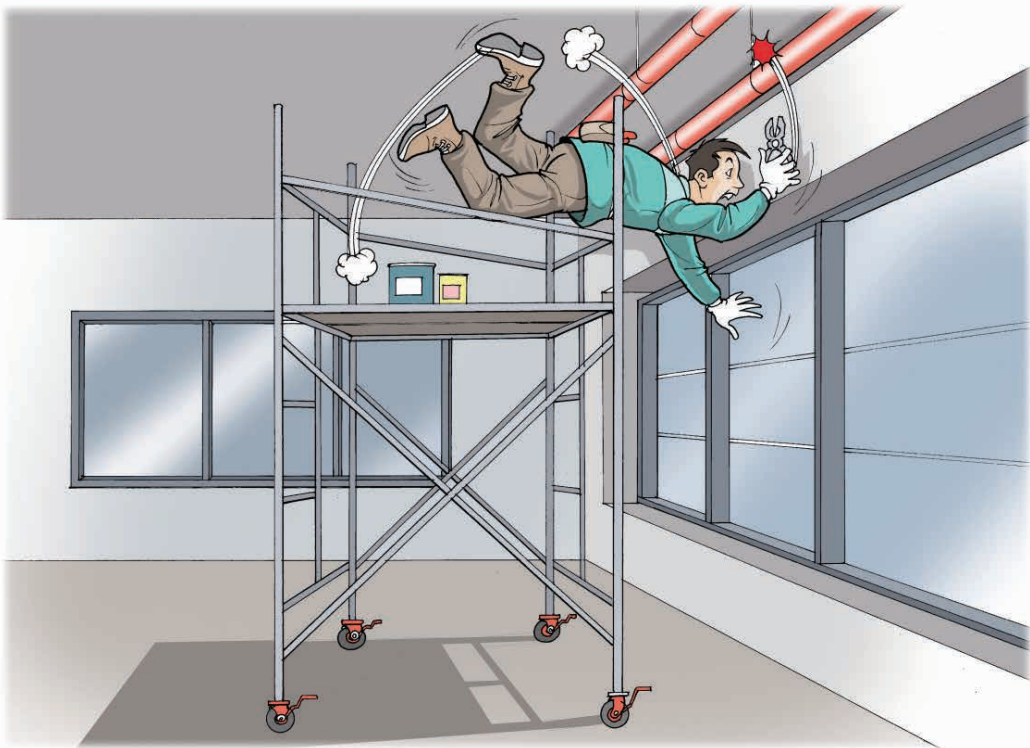
| 재해개요 | 2018. 4. 27.(수) 16:20경 고양시 덕양구 소재 ○○플라자 신축공사 현장 5층에서 재해자가 이동식 비계에서 천장의 철선 제거작업 중 바닥으로 떨어져(H≒1.8m) 사망한 재해임 | | |

- 안전난간의 구조 및 설치요건 준수
  - 사업주는 근로자의 추락 위험이 있는 이동식비계 작업발판 위에서 작업을 하는 경우 안전난간의 구조 및 설치요건을 준수하여 안전 난간을 설치한 후 작업하도록 관리  
※상부난간대 : 0.9m~1.2m, 중간난간대 : 0.45m~0.6m
- 안전모 착용 철저
  - 사업주는 근로자가 추락할 위험이 있는 작업을 하는 경우 안전모를 착용하도록 관리감독 하여야 함

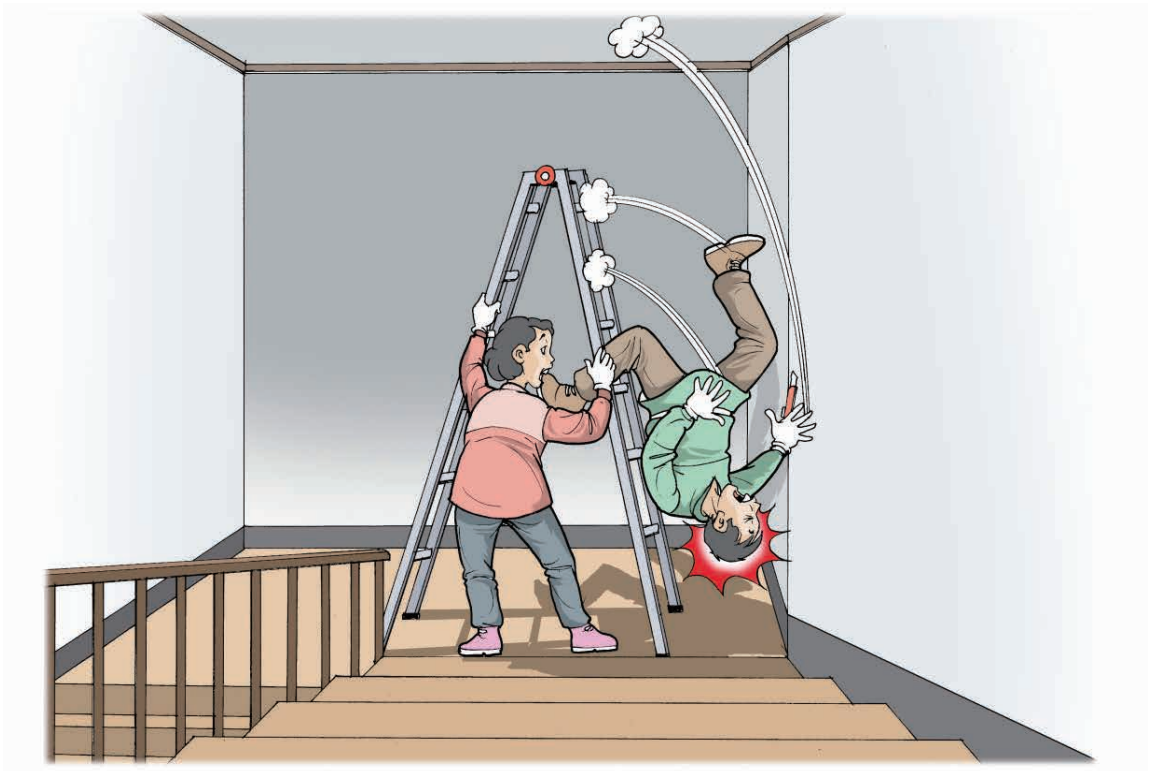
| 재해개요 | 2018.06.09.(토) 16:00경 서울시 강서구 소재 ○○○○빌딩 신축공사 현장 13층 계단참에서 재해자 (도장공, 만 67세)가 A형 사다리 위에서 천정에 비닐 보양작업을 하던 중 몸의 중심을 잃고 높이 약 2.3m 아래 계단참 바닥으로 떨어져 사망한 재해임 | | |

- 안전한 작업발판 설치·사용
  - 추락위험이 있는 작업 장소에서 작업을 진행 할 경우에는 A형 사다리 사용을 지양하고, 작업발판 및 안전난간이 확보된 비계 등(ex : 이동식 비계, 강관틀 비계)을 설치·사용
- 개인보호구 지급 및 착용 준수
  - 사업주는 근로자가 추락위험작업을 진행할 경우, 안전모 및 안전대를 지급하고 적정 착용여부 관리

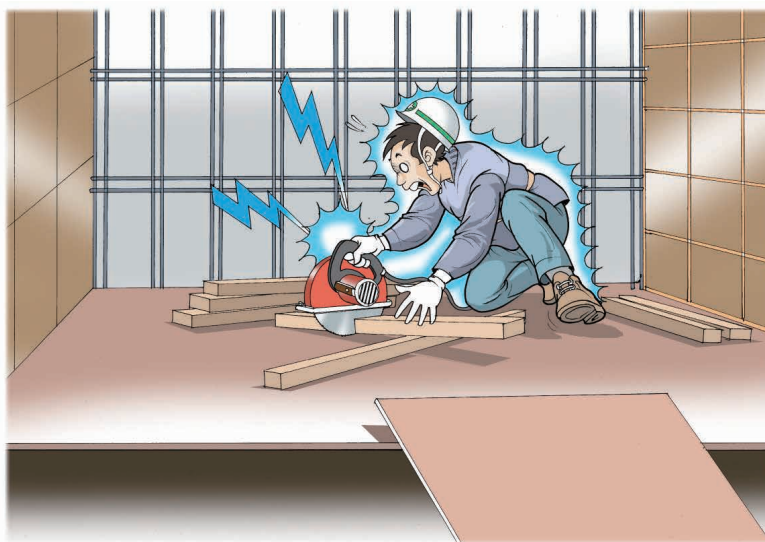
| 재해개요 | 2018.03.14.(수) 15:45분경 경기 파주시 동패동 소재 (주)OOOO종합건설 「다가구주택 신축공사」 현장 지상 2층 계단참에서 휴대용 원형톱으로 거푸집 제작 및 설치작업 중이던 피재자가 절연파괴된 원형톱 금속제 외함의 누설전류에 감전되어 사망 | | |

- 전기기계·기구 전원코드 절연조치 철저
  - － 사업주는 휴대용원형톱 등 전기기계·기구 전원코드의 절연피복이 손상되지 않도록 관리하고 피복이 손상된 배선은 즉시 기존 절연의 동등이상으로 절연을 보강하여 사용
- 감전방지용 누전차단기 상태 확인 철저
  - － 사업주는 휴대용원형톱 등 전기기계·기구를 사용하기 위해 임시배선시 누전에 의한 감전위험을 방지하기 위해 해당 전로의 정격에 적합하고 확실하게 작동하는 누전차단기를 설치하고 작업 전 작동 여부를 확인, 이상이 발견되면 즉시 보수하거나 교체
- 전기기계·기구 접지 실시 철저
  - － 사업주는 휴대용원형톱 등 전기기계·기구 사용시 누전에 의한 감전의 위험 방지를 위하여 전원코드에 접지극 포함여부 확인 및 가설분전반 접지 실시 및 접지저항값을 확인하고 작업

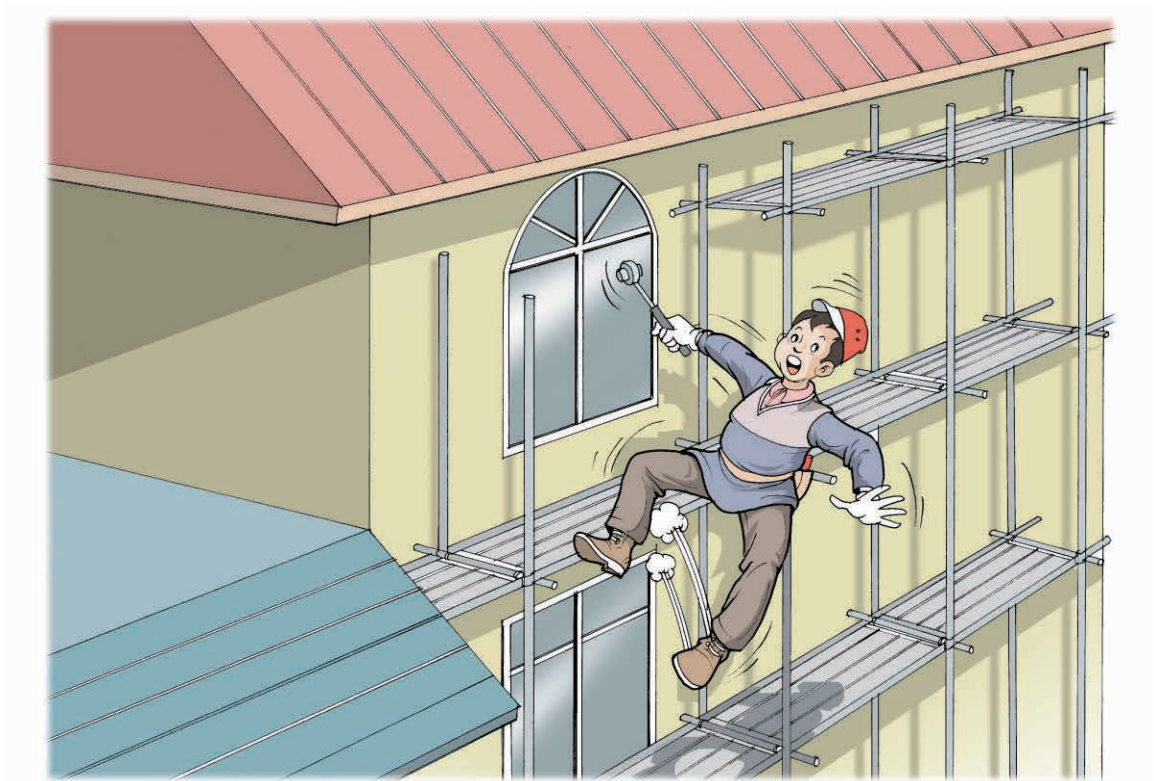
| 재해개요 | 2018.06.21.(목) 경기도 가평군 소재 000 주택 리모델링 공사 현장에서 재해자가 비계 조립작업을 위해 이동 중 바닥으로(H≒6m) 떨어져 사망한 재해임 | | |

- 안전대 부착설비 설치 철저
  - 비계 조립작업 시 근로자가 떨어질 위험이 있는 경우에는 안전대 부착설비를 설치하고 근로자가 안전대를 걸고 작업하도록 관리
- 근로자 개인보호구(안전모, 안전대) 지급 및 착용 철저
  - 비계 조립작업 등 떨어짐 위험이 있는 장소에서 작업하는 근로자에게 안전모와 안전대를 지급하고 착용여부 관리감독

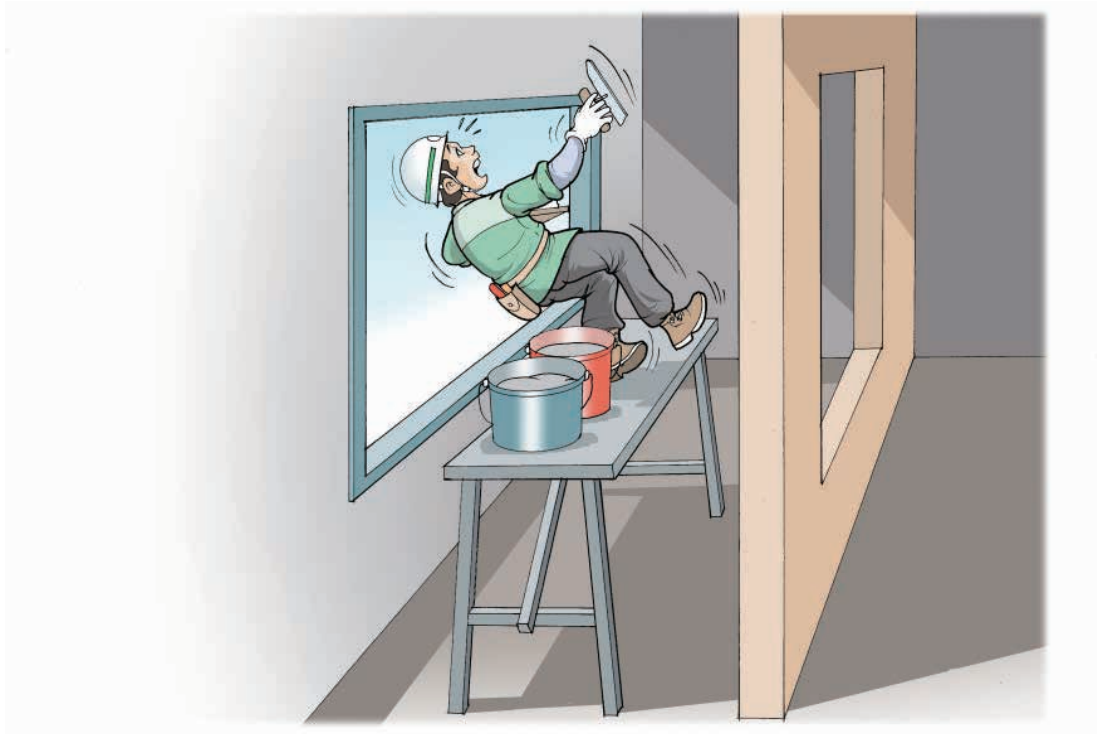
| 재해개요 | 2018. 1. 16.(화) 13:30분경 부산시 금정구 소재 대학교 기숙사 신축 현장에서 재해자(미장공)가 발코니에 설치된 말비계 상부에서 건축작업을 하던 중 말비계에서 발코니 창호구간 바깥쪽 지상으로 떨어져(H≒17m) 사망한 재해임 | | |

- 안전대 부착설비 설치 및 안전대 착용 철저
  - 말비계 위에서 작업 시 수직개구부를 통해 지면으로 떨어질 위험이 있는 경우 이를 방지하기 위해 안전대 부착설비(앵커 구조 등) 설치 후 안전대를 부착한 상태에서 작업토록 하여야 하며, 사업주는 작업시작 전 안전대 및 안전대 부착설비의 이상유무 점검 철저
- 수직개구부 안전방망 설치
  - 수직개구부로 근로자가 떨어지는 것을 예방하기 위해 개구부에 수직형 추락방망 등을 설치

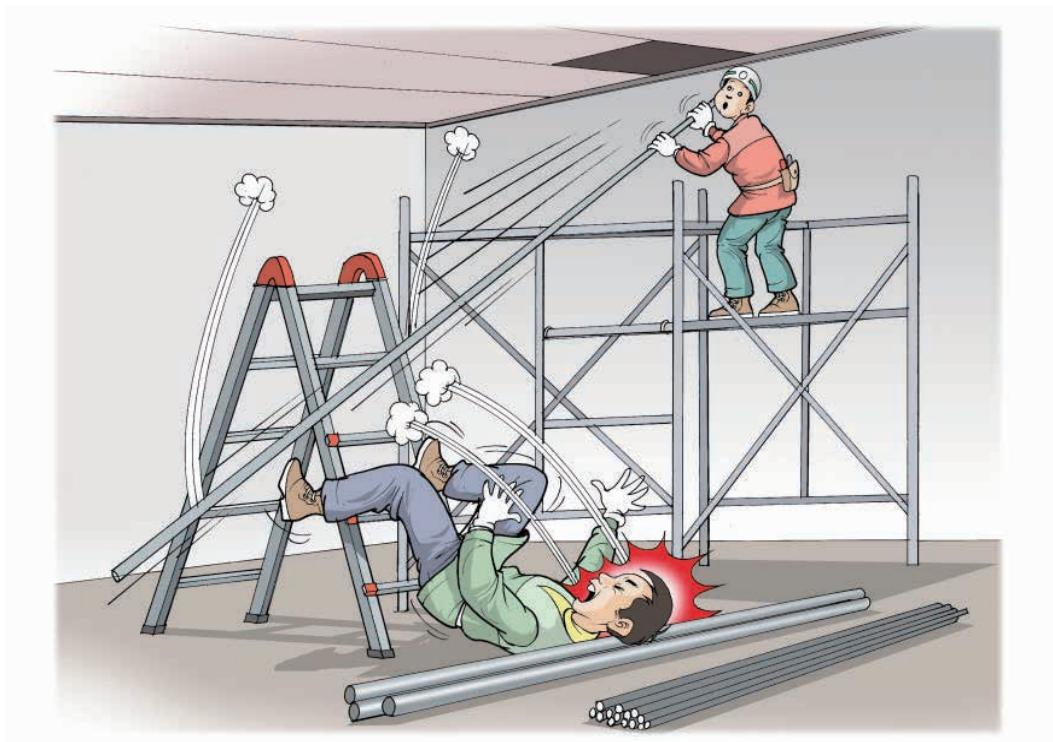
| 재해개요 | 2018.02.10(토) 13:30경 서울시 강서구 소재 ○○(주) 서울시 강서구 의료시설 증축공사 현장에서 재해자(설비공, 만 62세)가 사다리 위에서 스프링클러 배관 작업 중, 약 0.6m아래 바닥으로 떨어져 사망한 재해임 | | |

- 추락 방지를 위한 안전한 작업발판 설치 준수
  - 추락 위험이 있는 작업 시에는 폭 40cm이상의 작업발판을 설치하거나 말비계를 사용하여 작업 진행
- 안전모 등 보호구 지급 및 착용 준수
  - 사업주는 근로자가 추락할 위험이 있는 작업을 할 경우 안전모를 지급 및 관리하고 근로자는 안전모를 반드시 적절하게 착용하고 작업 실시
  - ※ 안전모 착용 시 머리에서 이탈되지 않도록 턱끈을 체결하여 착용

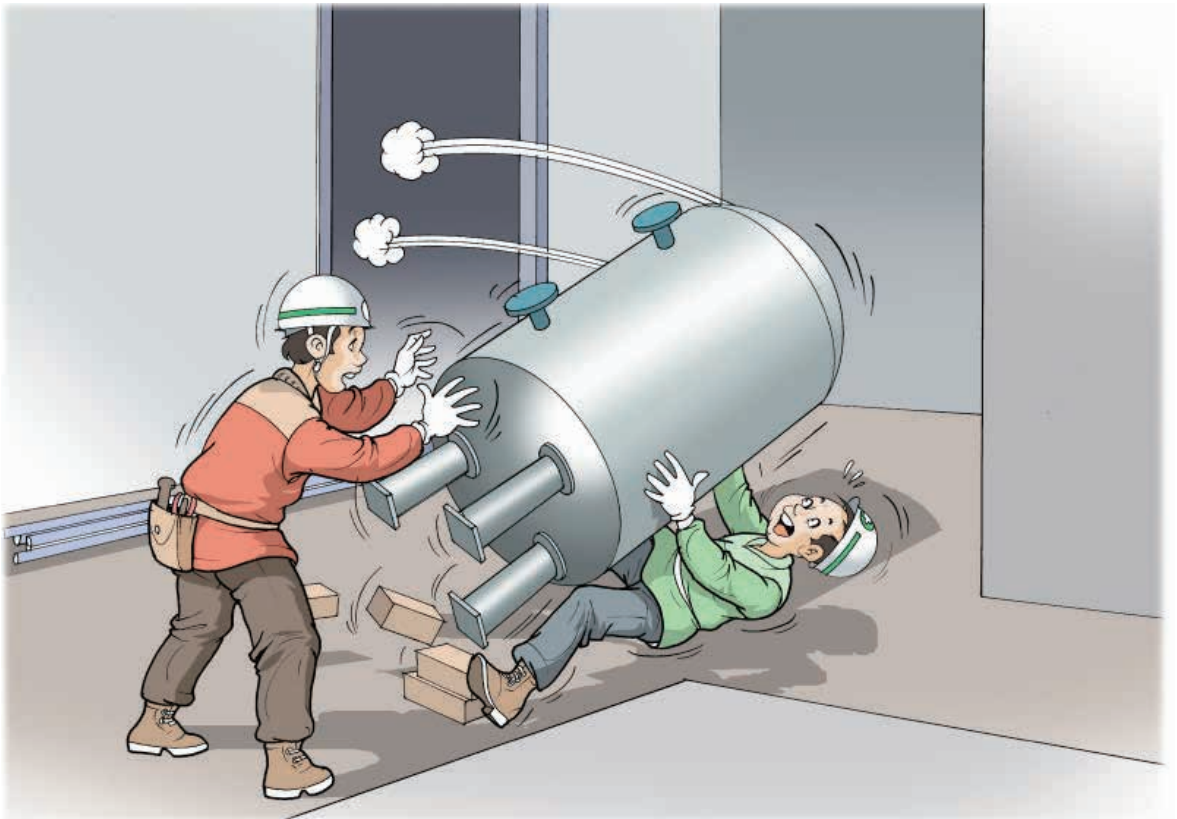
| 재해개요 | 2018.03.29. 경기 수원시 소재 △△ 대학 신축공사 현장에서 설비공 2명이 지하 2층 기계실에서 온수저장탱크를 인력으로 이동 및 설치 중, 온수저장탱크가 넘어지며 재해자를 강타하여 사망한 재해임 | | |

- 사전조사 및 중량물 취급 작업계획서의 작성
  - 중량물인 온수저장탱크 등을 운반하거나 취급 시 전도, 협착위험 예방을 위한 안전대책에 대하여 사전조사 및 작업계획서를 작성 후 근로자가 그 계획에 따라 작업하도록 관리

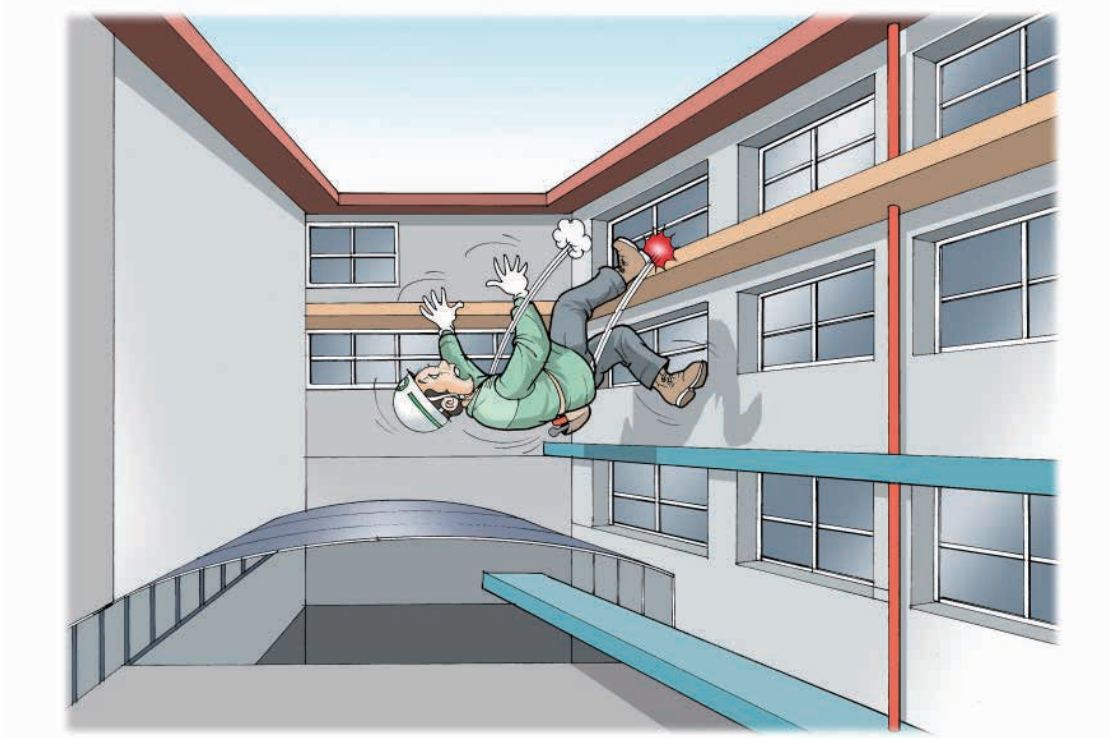
| 재해개요 | 2018.04.02(월) 15:00경 서울시 서대문구 소재 시공하는 ○○초교 균열 등 보수공사 현장에서 재해자가 교사동 2관 4층 바닥 외부의 캐노피(빗물막이용 돌출구조물) 보수를 위한 칼라강판 설치 작업 중, 1층 바닥(H≒9.9m)으로 떨어져 사망한 재해임 | | |

- 추락방지를 위하여 작업여건에 적합한 작업발판 설치 사용
  - － 근로자가 추락할 위험이 있는 장소에는 현장여건 등을 고려하여 작업발판용 설비(달비계, 곤돌라 등)를 설치하여 사용
- 안전대 부착설비 설치 및 보호구 착용 준수
  - － 추락할 위험이 있는 장소에 작업발판 또는 설비 등이 설치 곤란할 경우에는 안전대 부착설비를 설치하고 안전대를 착용토록 관리

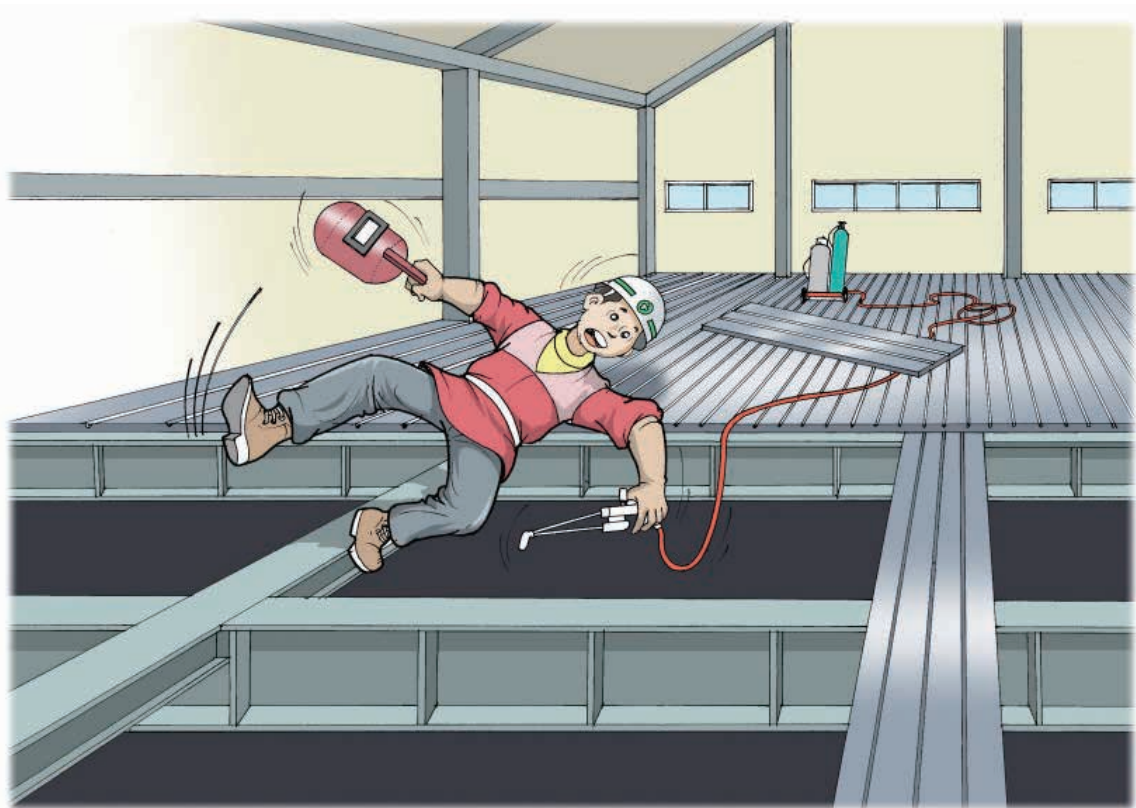
| 재해개요 | 2018.02.08(목) 15:09분경 부산광역시 사상구 장인로 소재 00테크 증축공사 현장에서 일용직 근로자 (50세, 남)가 데크플레이트 판개 및 용접 작업을 위해 철골 상부 이동 중 바닥으로 떨어져 사망 | | |

- 떨어짐 방지 조치 및 개인보호구 착용 철저
  - － 사업주는 근로자가 떨어질 위험이 있는 장소에서 작업을 할 때에는 추락방호망을 설치하거나, 추락방호망 설치가 곤란한 경우에는 안전대 걸이시설을 설치하여 떨어짐 방지 조치 철저
  - － 사업주는 근로자가 떨어질 위험이 있는 장소에서 작업을 할 때에는 안전모, 안전대를 지급하여 착용하도록 관리 철저

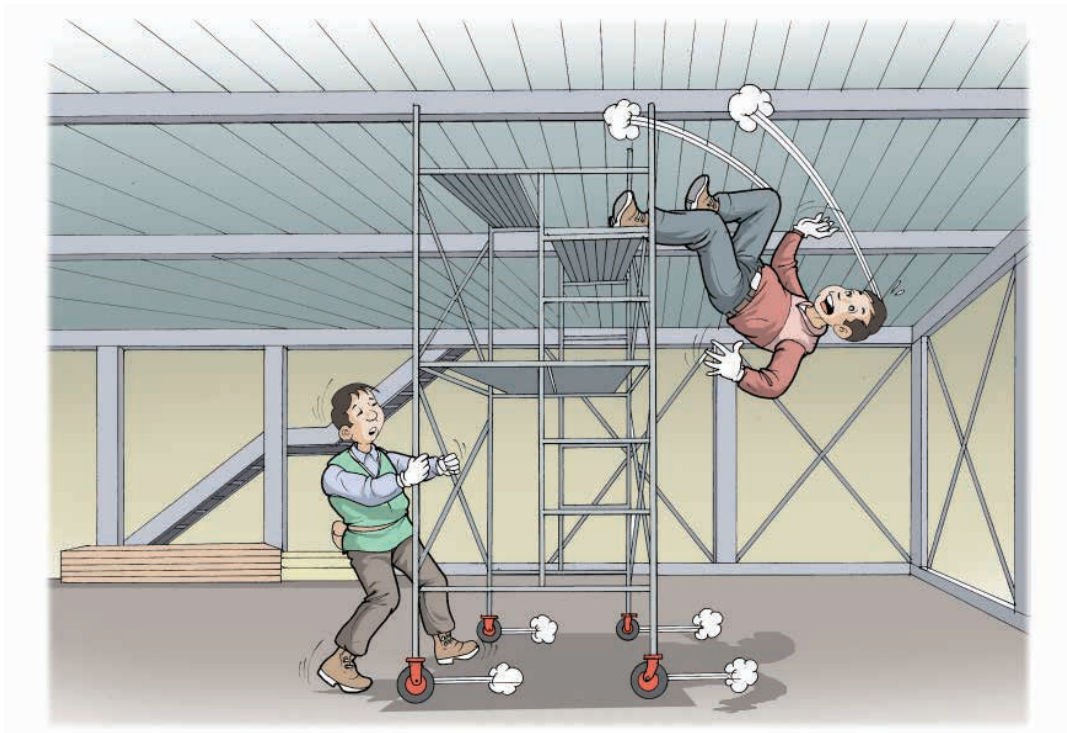
| 재해개요 | 2018.03.14. 경상남도 양산시 소재 ooo 공장 신축공사 현장에서 재해자가 이동식비계 상부 작업 발판에서 공장동 철골 보 도장작업 중 아래에 있던 동료작업자가 비계를 이동하는 순간 떨어져 (H=2.3m) 사망한 재해임 | | |

- 이동식비계 조립 사용 시 안전시설 설치기준 준수 철저
  - 최상부에서 작업하는 근로자의 떨어짐 방지를 위한 안전난간을 설치하여야 함
- 개인보호구 지급 및 착용 확인 철저
  - 사업주는 높이 2m이상의 추락할 위험이 있는 장소에서 작업하는 근로자에게 안전모와 안전대를 지급하고 착용토록 관리
    - ※ 근로자에게 안전대를 착용시킨 경우, 안전대를 안전하게 걸고 사용할 수 있도록 별도의 안전대 부착설비를 설치하여야 함

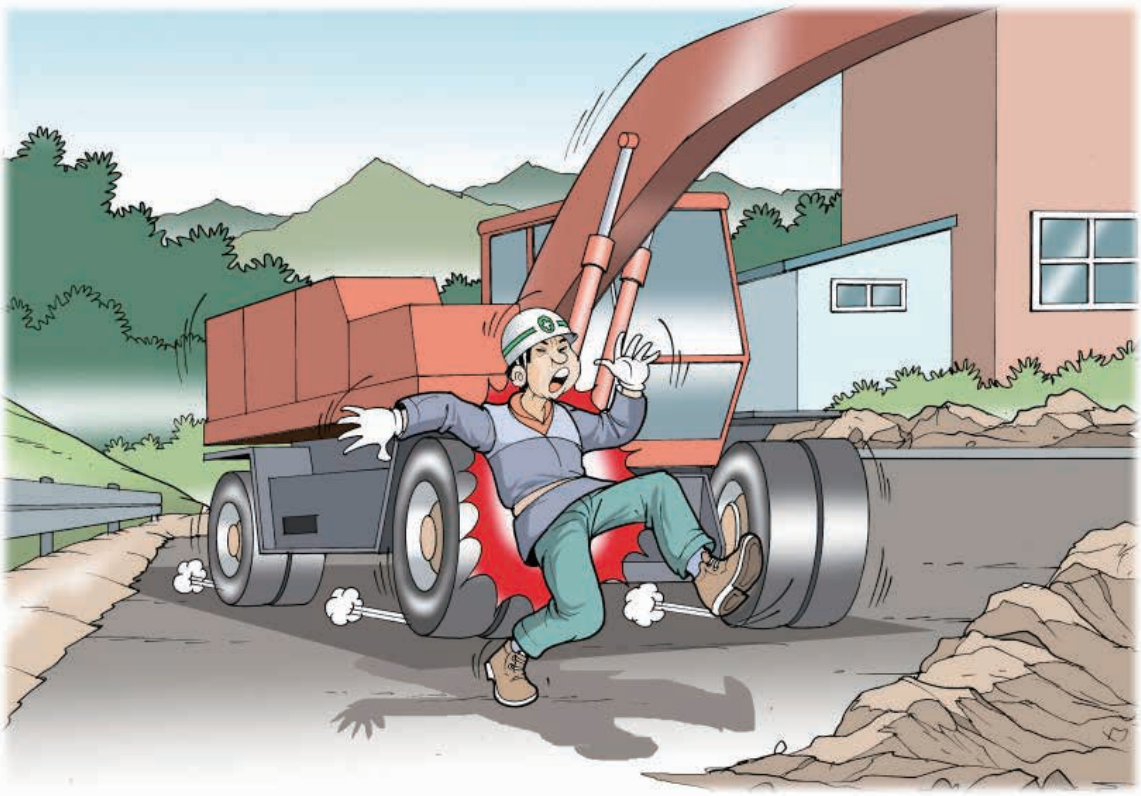
| 재해개요 | 2018.1.23.(화) 15:13분경 경북 포항시 북구 소재 하수관로 정비공사 현장에서 피해자가 하수관로 맨홀을 운반하기 위해 이동 중 뒤따라오던 굴삭기에 깔려 현장에서 사망한 재해임 | | |

- 차량계 건설기계의 접촉방지 준수
  - － 차량계 건설기계를 작업을 하는 경우 운전중인 차량계 건설기계에 접촉되어 근로자가 부딪힐 위험이 있는 장소에 근로자를 출입시켜서는 안됨
