# 건설 중대재해 사례와 대책

2018. 11

고용노동부

산업재해예방  
안전보건공단

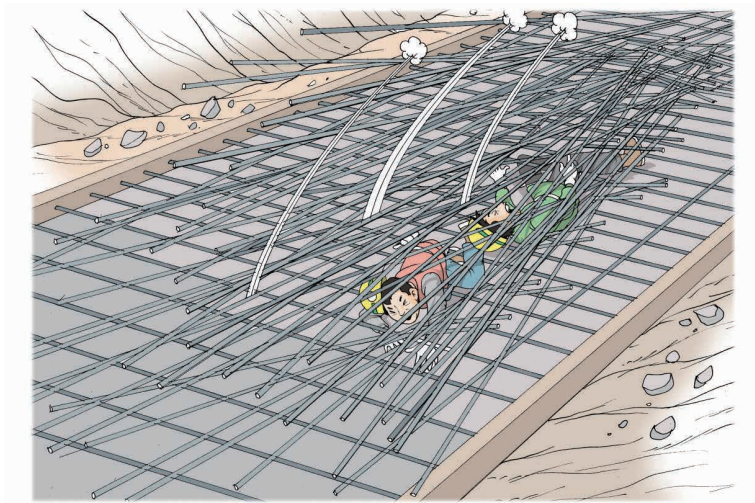
## | 재해상황도 |

| 재해개요 | 2018.01.17.(수) 전남 영광군 소재 00교 위험교량 개축사업 현장에서 작업자 4명(철근공 2명, 보통인부 2명)이 라멘교 교대 벽체 수직철근을 조립하면서 화물고정용 라쳇으로 기울어진 철근의 수직도를 바로 잡으려고 철근을 잡아당기던 중 철근이 전도되면서 2명이 깔려 사망한 재해임 | | |

- 교대 수직철근 전도방지 작업계획서 작성
  - 폭(17.8m)과 자중(약 11.36ton, H=6.4m)이 크고 편하중(후면 7.54ton, 전면 3.82ton) 된 수직철근은 조립 시 전도에 취약하므로, 조립구간을 분할하여 스트럽 및 기초 상부철근, 경사지지대, 수평철근 등으로 수직철근이 자립할 수 있도록 테그 용접, 결속선 등으로 고정하여 일체화하고 종·횡방향으로 기울어지거나, 전도되지 않도록 하여야 하며 수직철근 조립작업 전에 전도방지를 위한 작업방법 및 순서 등을 포함 된 작업계획서 작성
- 교대 수직철근 조립 시 설계도서 준수
  - 설계도면에 따라 수직철근을 기초바닥에서 높이가 짧고(4.4m) 긴(6.4m) 순으로 반수이음(엇이음)하여 조립하여, 편 하중(후면 7.54ton, 전면 3.82ton) 되어 있는 후면 수직철근에 무게가 더 가중되지 않도록 설계도서를 준수하여 수직철근을 가공하여 시공
- 관리감독자 지휘·감독철저
  - 교대벽체 수직철근 조립작업 시 전도재해를 예방하기 위하여 현장소장 등 관리자가 현장에 상주하여 작업방법, 순서 등을 확인하고 작업 전 위험성평가 실시하여 작업자에 주지

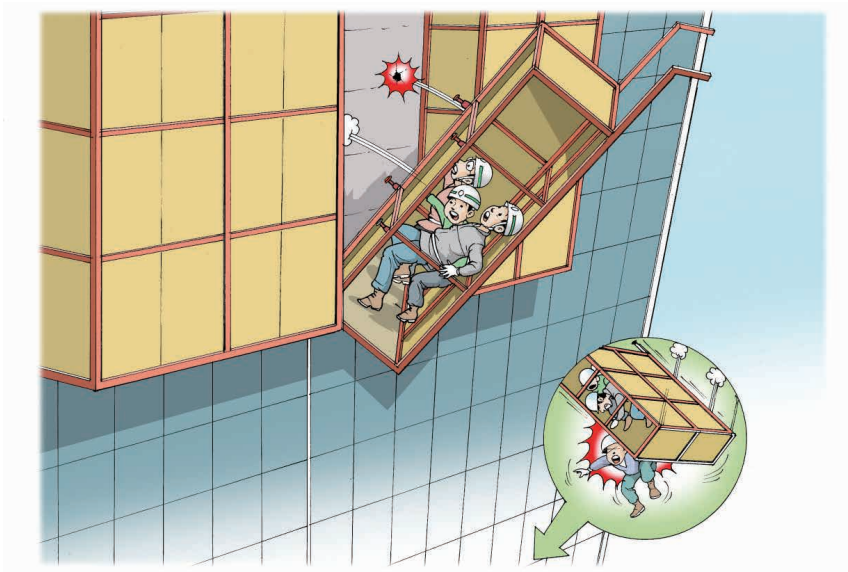
### | 재해상황도 |

| 재해개요 | <p>2018. 03. 02.(금) 13:50분경 부산시 해운대구 소재 OO 복합개발사업 현장에서 외벽 커튼월 설치용 작업대 상승작업 중 작업대를 지지하는 슈 브라켓 고정용 콘이 콘크리트 외벽에서 탈락되며 재해자들(3명)이 작업대와 함께 떨어지고(H≒201m), 지상1층에서 작업 중이던 다른 재해자(1명)가 작업대에 맞은 사고임</p> <p>※ 외벽 커튼월 설치용 작업대(PCS : Portable Climbing System, 유압 상승식 시스템 작업발판)</p> | | |

- 건물 외벽에 비계(작업대) 지지용 앵커 설치시 설계기준 준수
  - － 설계도서에 따라 처음부터 콘크리트 타설 완료 시까지 변형되지 않고 유지되는지 확인 철저
- 클라이밍 콘과 타이로드 체결상태 확인 철저
  - － 비계(작업대)에 부착된 콘과 타이로드가 풀릴 위험을 방지하기 위해 적절하게 조여 있는지 확인하는 등 풀림 방지 확인절차 마련후 관리 철저
- 동일 작업구역 내 상·하 동시작업 금지
  - － 높이 5m 이상의 비계(작업대)를 조립·해체하거나 변경하는 작업을 하는 경우 해당 작업구역 내에 작업에 종사하는 근로자 외 출입 금지

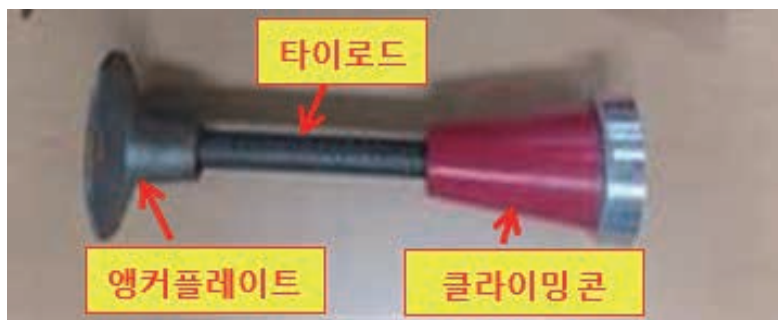
[사진2] PCS 작업대를 지지하는 슈 브라켓의 클라이밍 콘과 앵커

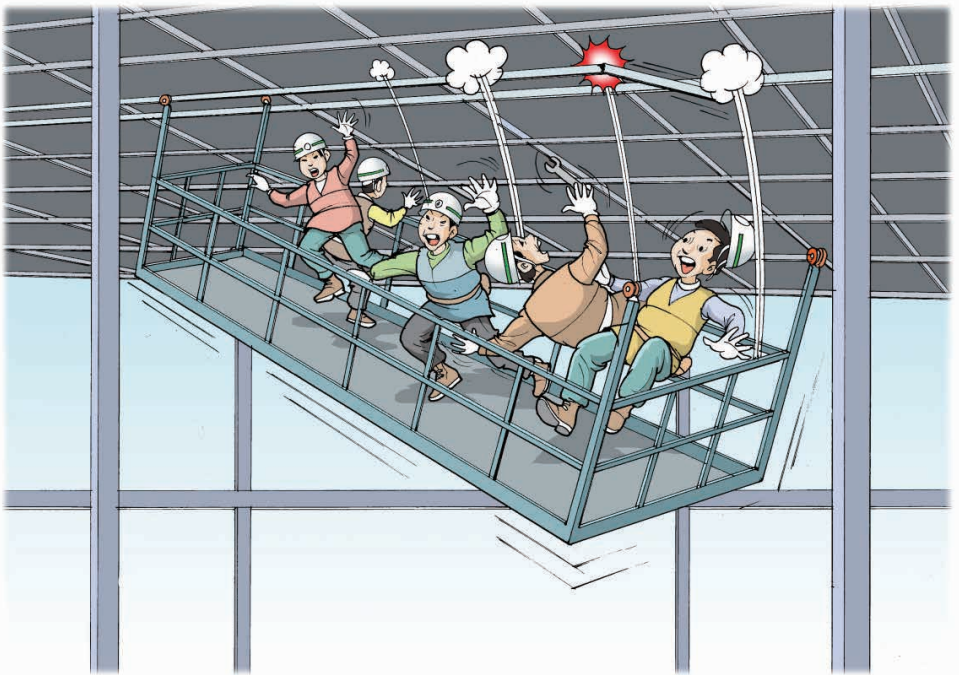
### | 재해상황도 |

| 재해개요 | 2018.03.19. 경기도 평택시 여암리 소재 ○○공장 신축공사 현장에서 천장 전기·소방설비 설치 공사를 위해 이동식 천장 작업대를 다음 작업장소로 수평이동 시키던 중 작업대의 이탈 및 지지 부위 파단으로 작업자 5명이 작업대와 함께 추락(h=14.6m)하여 1명이 사망하고, 4명이 부상당한 사고임 | | |

- 이동식 천장 작업대 떨어짐 방지조치 철저
  - 자중 및 이동에 따른 작업하중에 충분히 견딜수 있도록 조치
- 작업대 지지용 레일 설치 시 설계기준 준수
  - 설계도서 및 시방서 등을 철저히 검토하여 그에 따라 설치 및 운영
- 작업대 이동 작업계획 수립 및 준수 철저
  - 작업과정에서 발생할 수 있는 붕괴·추락 등의 위험을 예방할 수 있는 구체적인 작업계획 수립

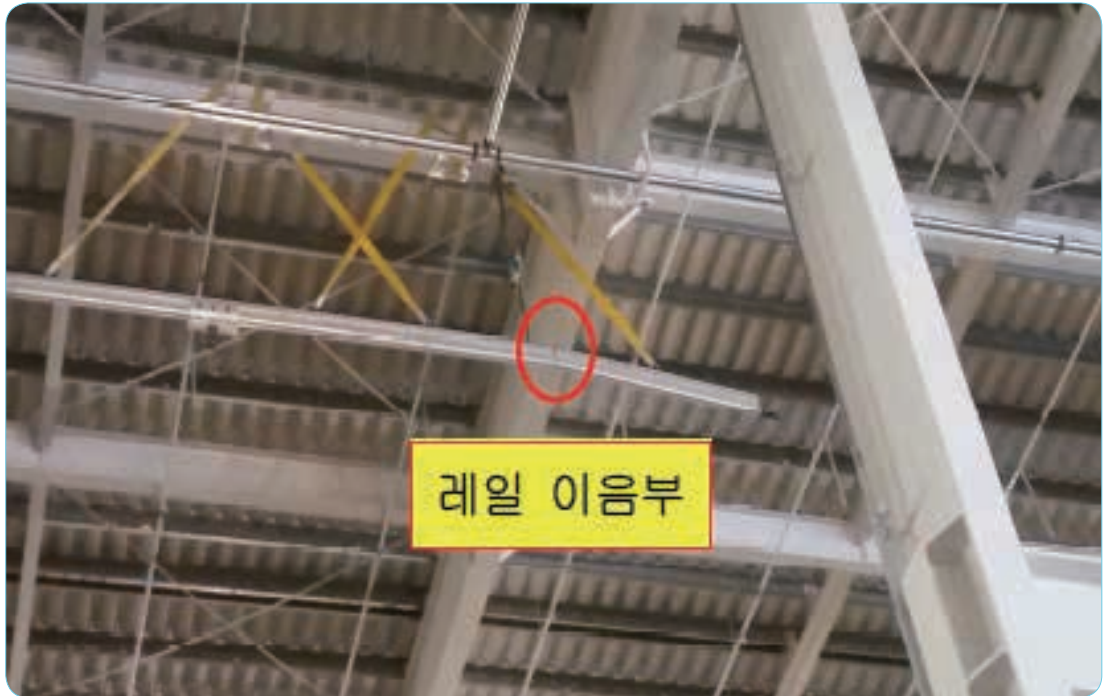
[사진3] 지지레일 이음부

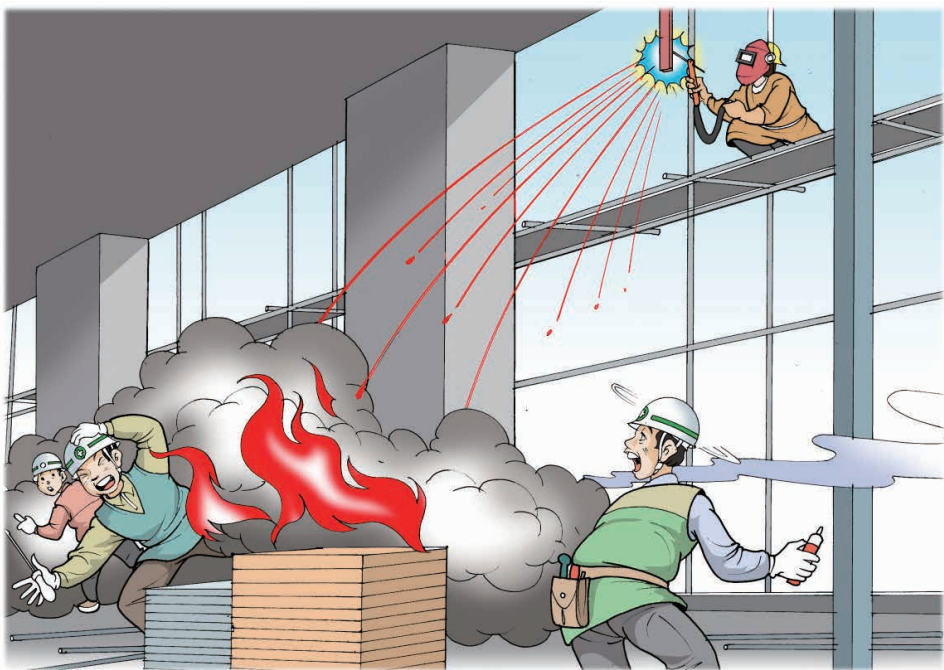
#### | 재해상황도 |

| 재해개요 | 2018년 3월 30일(금) 11:34경 인천 부평구 소재 000번지 주상복합 신축공사 현장에서 1층 외벽 석공사용 하지철물 용접작업 중, 용접불티가 작업장 하부 뒤편에 적재되어 있던 단열재에 착화, 화재가 발생 1명이 사망하고, 2명이 치료 중 사망한 재해임 | | |

- 화재위험 장소에서의 용접작업시 안전조치 실시
  - － 가연물이 있는 건축물 내부나 설비내부에서 화재위험 작업 시 화재예방조치 철저
- 화기사용의 금지조치 준수
  - － 사업주는 화재 또는 폭발의 위험이 있는 장소에 용접 · 용단 등 화기 사용작업 금지
- 소화설비 설치
  - － 사업주는 건축물에서 단열재 등 화재의 원인이 될 우려가 있는 가연성물질 취급하는 장소에는 소화설비 등을 설치

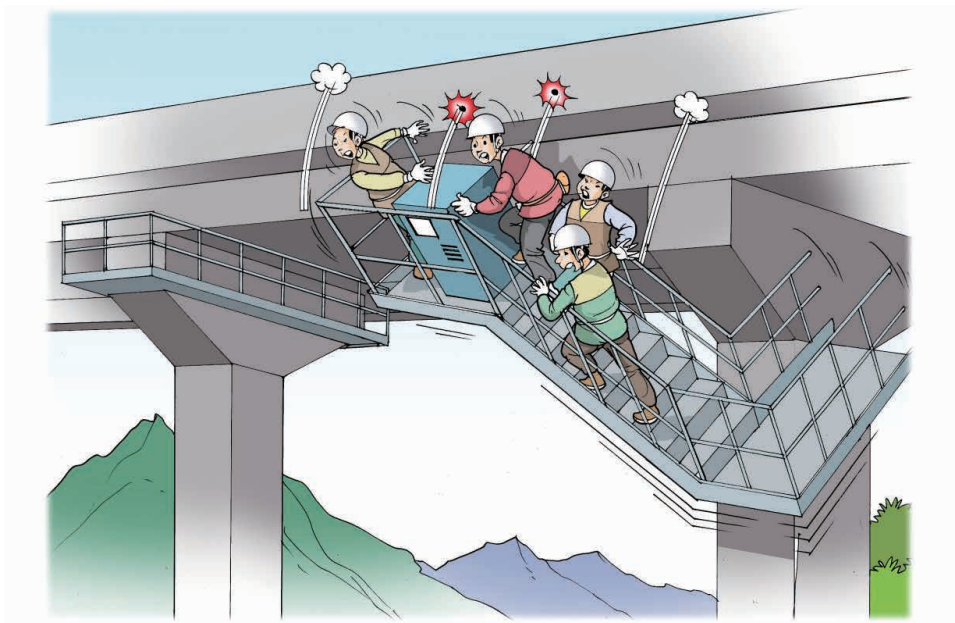
### | 재해상황도 |

| 재해개요 | 2018.05.19.(토) 충남 예산군 소재 교량 시설물 연간 유지보수공사 현장에서 교각(Pier) 교좌장치 보수 작업을 위해 작업자 4명이 용접발전기(Welding generator, 77kg)를 교각으로 연결되는 경사형 출입 계단에 올려놓고 계단에 올라서는 순간, 계단을 지지하던 세트앵커볼트가 상부하중을 견디지 못하고 교량 슬래브 측면에서 탈락되며 작업자 4명이 약 30.9m아래 지면으로 떨어져 사망한 재해임 | | |

- 작업 전 사전조사 및 작업계획서에 따른 작업 실시
  - 교좌장치 보수를 위해 중량의 용접발전기를 경사형 출입계단으로 이동하는 경우에는 해당 작업방법, 계단의 적재하중, 계단의 설치상태 등에 대한 사전조사 후 그 결과를 기록·보존하고
  - 사전조사 결과를 토대로 추락·낙하·붕괴위험 등을 예방할 수 있는 대책이 포함된 작업계획서를 작성하여 그 계획에 따라 작업 실시
- 중량물 취급 작업 시 작업지휘자 지정
  - 중량물을 취급하는 작업 시에는 추락, 낙하, 붕괴 등의 위험에 대한 안전대책을 수립하고 작업지휘자를 지정하여 작업계획서에 따라 작업을 지휘·감독 실시

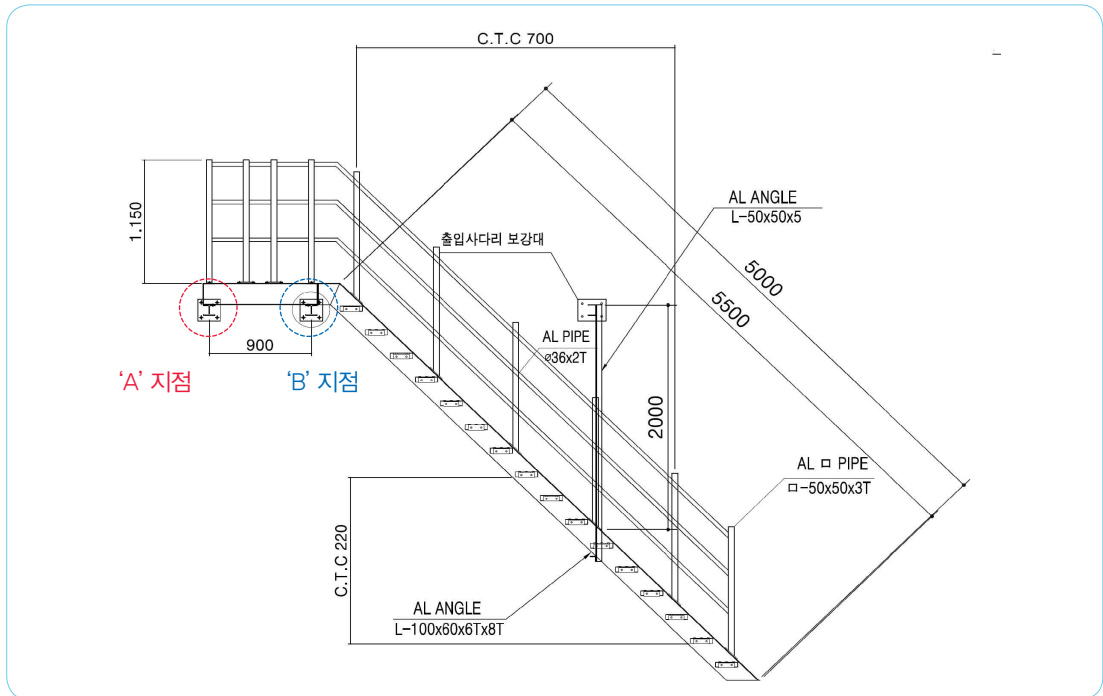
[사진1] 출입계단 설계도면

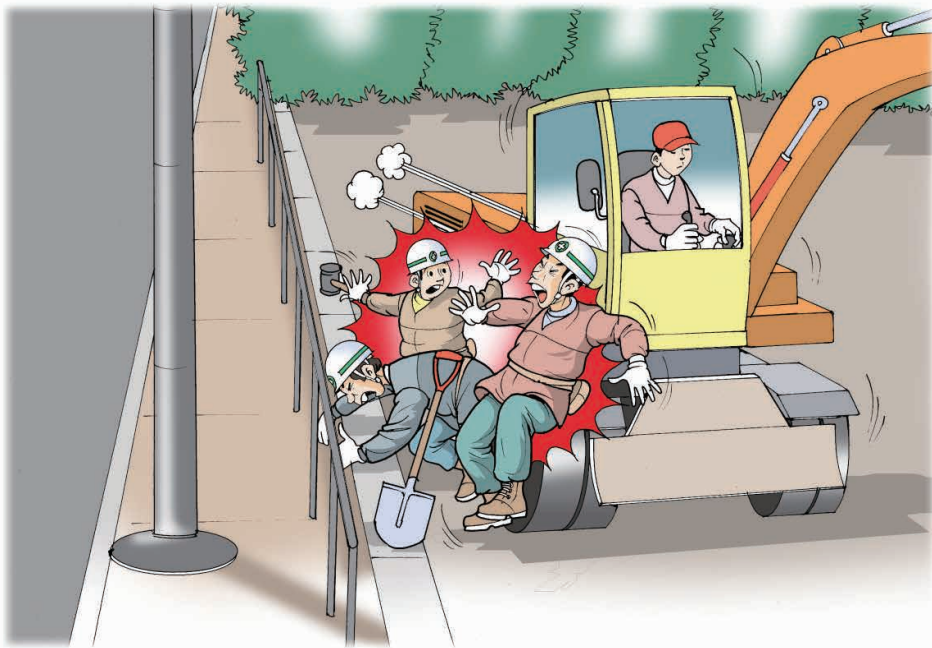
### | 재해상황도 |

| 재해개요 | 2018.05.25(금), 13:25경 경기도 화성시 ○○동 소재 △△건설(주)가 시공하는 아파트 신축공사 현장에서 재해자(식재공) 3명이 정차 중이던 굴삭기 옆에서 단지 외부 진입 도로측 경계석 앞 인도 위 조경구간 조경토 평탄작업과 제석작업을 하던 중 출발하던 굴삭기 바퀴에 협착되어 2명이 사망하고 1명은 부상 당한 재해임 | | |

- 차량계 건설기계 작업계획서 작성
  - 사업주는 차량계 건설기계를 사용하여 작업시 차량계 건설기계의 운행경로 등의 내용을 포함한 작업계획서를 작성하고 그 내용을 해당 근로자에게 알려주어야 함.
- 차량계 건설기계 접촉방지 조치 실시
  - 사업주는 차량계 건설기계를 사용하여 작업하는 경우에는 운전 중인 해당 차량계 건설기계에 접촉되어 근로자가 부딪칠 위험이 있는 장소에 근로자를 출입시키지 않거나 유도자를 배치하고 해당 차량계 건설기계를 유도하도록 하여야 함.

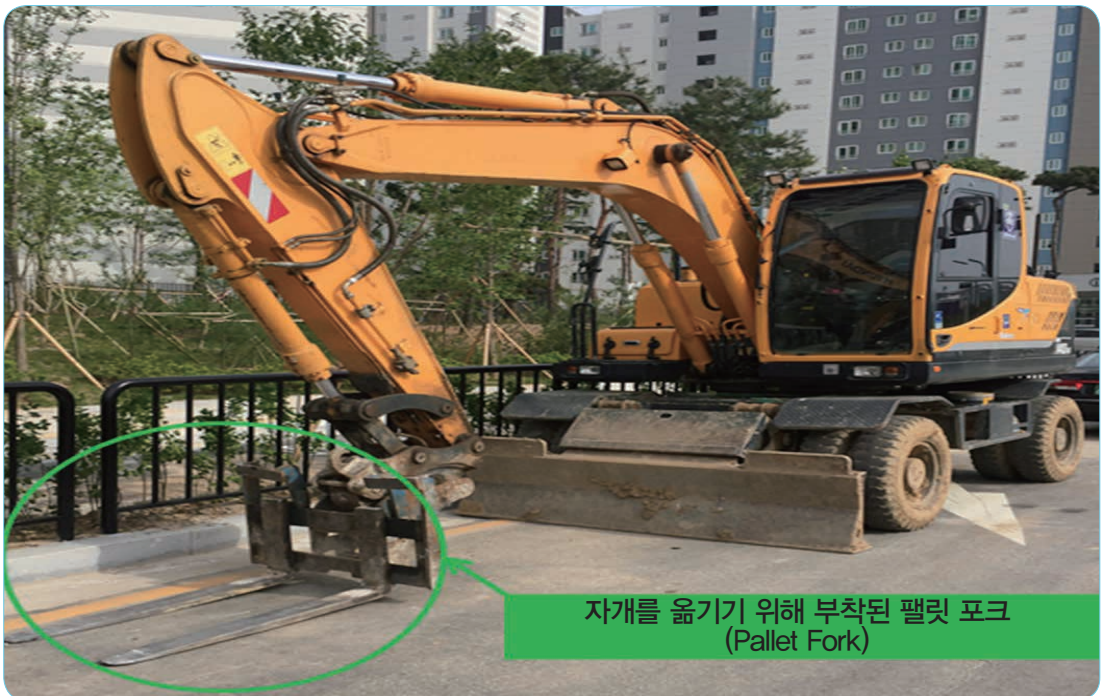
[사진2] 기인물(굴삭기)

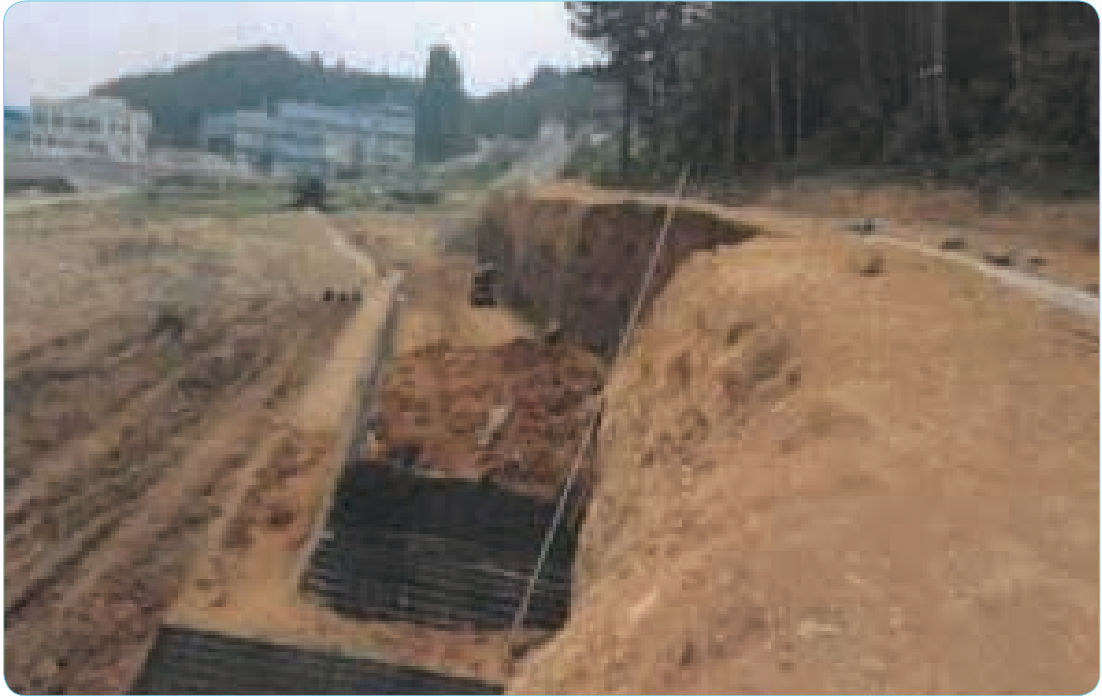
[사진1] 재해발생 현장 전경

| 재해개요 | 2018. 05. 27(일) 10:40분경 (주)○○ 건설 ○○ 일반산업단지 2차 2단계 조성공사 현장에서 보강 압성토옹벽 16번째 단 위에서 재해자 등 6명이 흙 고르기(암석 제거) 및 다짐 작업 중 옹벽 설치를 위해 굴착해 놓은 굴착면(h≒2.8m)이 무너지면서 재해자 3명이 무너진 토사에 매몰되어 1명 사망, 2명이 부상당한 재해임 | | |

- 지반 굴착작업 시 굴착면 안전구배 확보 철저
  - 보강압성토옹벽의 폭(3.8m) 확보를 위해 옹벽 배면부 굴착작업 진행 시 점착력이 있는 지반의 인장균열깊이를 초과하여 굴착하는 경우에는 토질 및 함수율 등 해당지반의 특성에 따른 적정 기울기를 유지하면서 굴착작업 진행
- 굴착작업계획 수립 및 준수 철저
  - 굴삭기 등 차량계건설기계를 사용하여 굴착작업을 진행하는 경우 사업주는 해당지반에 대한 사전조사 실시 후 굴착면 붕괴위험 예방대책이 포함된 구체적인 작업계획을 수립하고 작업자들이 이를 준수토록 하여야 함
- 굴착작업 시 작업 전 지반점검 및 안전조치 철저
  - 굴착작업을 진행하는 경우 사업주는 관리감독자로 하여금 작업 시작 전에 작업장소와 그 주변의 균열유무, 함수 등의 변화를 점검토록 하여야 함
  - 굴착작업 시 붕괴위험이 있는 경우 굴착면보강, 방호망 설치 및 근로자 출입금지조치 등 필요한 조치를 하여야 함

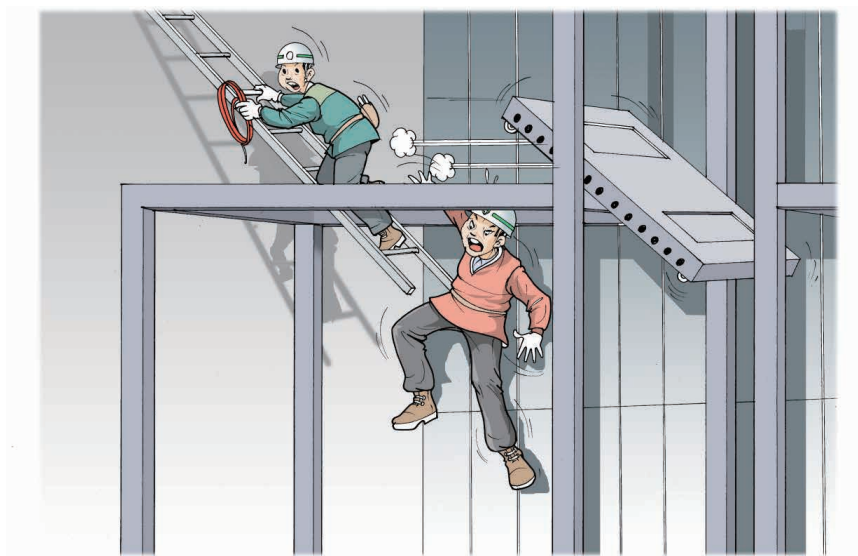
### | 재해상황도 |

| 재해개요 | 2018.06.11.(월) 10:30분경 서울시 송파구 방이동 소재 ○○○복합시설 신축공사 현장에서 재해자가 주차타워 내부 팔레트 위에서 사다리를 이용하여 벽면에 전등 설치를 위한 배관 작업 중, 바퀴가 달린 팔레트가 밀리면서 레일에서 이탈되어 높이 약 9.1M아래 수직개구부로 떨어져 사망한 재해임 | | |

- 팔레트 이동방지조치 실시 및 탑승제한 조치 철저
  - 팔레트에 설치된 바퀴가 굴러 가지 않도록 바퀴구름 방지(클램프 체결, 뺨기고정 등)
- 추락방지조치 철저
  - 주차타워 내부 수직구 주변과 같이 추락 위험이 높은 곳에서 작업할 경우에는 팔레트를 모두 연결하여 개구부가 발생하지 않도록 조치하고
  - 팔레트 단부 주변에 개구부가 발생한 상태에서 작업할 경우 추락방호 조치(안전대 부착설비, 추락방호망 등) 철저
- 개인보호구 지급 및 관리감독 철저
  - 추락위험이 있는 장소에서 작업 시 개인보호구(안전모, 안전대 등)를 지급하고 작업 중 착용상태를 상시 감독하는 등 유해·위험을 방지하기 위한 업무를 철저

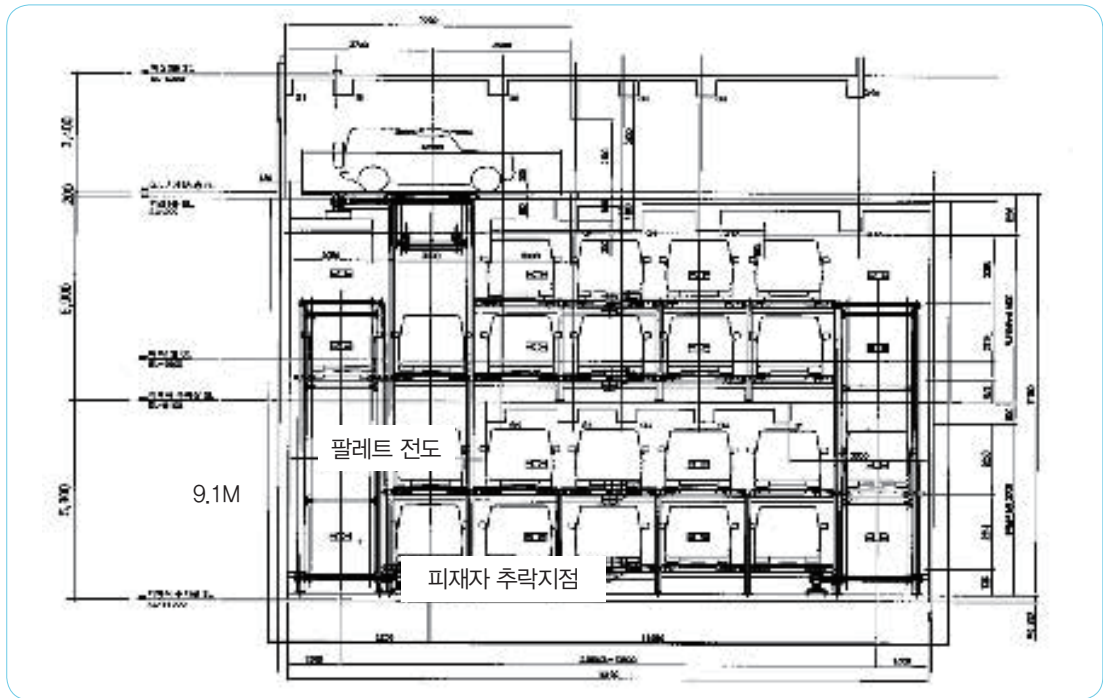
[사진1] 주차타워 단면도

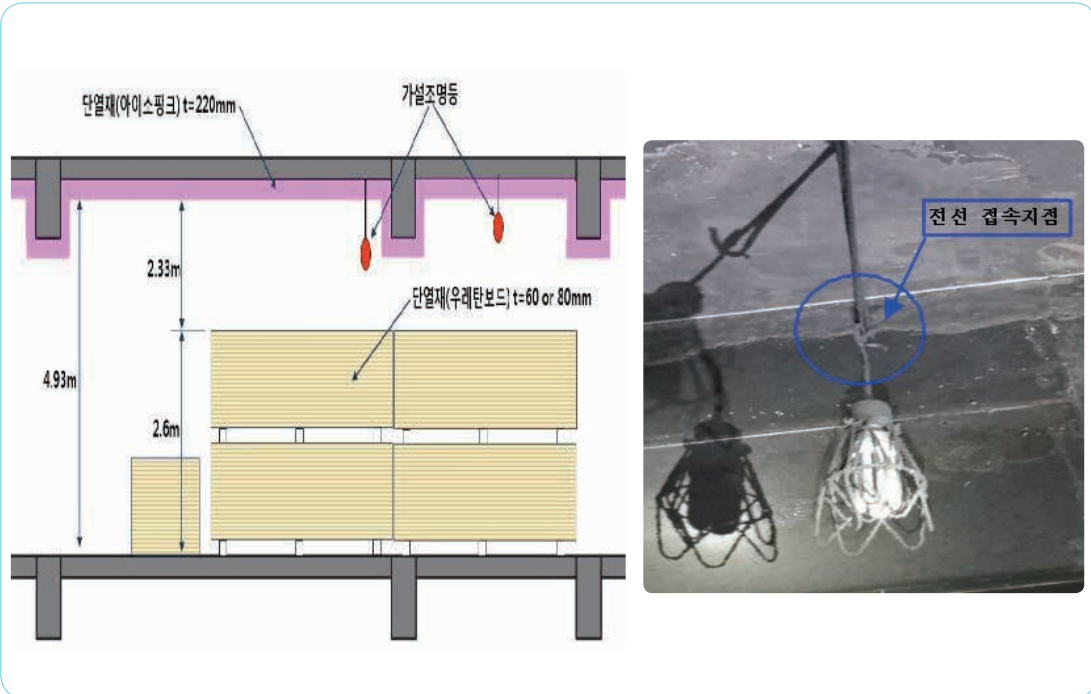
| 재해개요 | 2018. 6. 26.(화) OO주상복합 신축공사 현장에서 지하주차장 천장에 설치한 가설조명 연결전선의 접속부 과열 및 열축적에 의한 절연파괴로 발생한 단락 불꽃이 천장 단열재와 하부에 쌓아둔 단열재 더미 등에 대형화재가 발생하여 작업자 3명이 질식되어 사망하고, 37명이 질식 또는 화상으로 부상당한 재해임 | | |

[그림1] 최초발화의심지점 화재 전 상태(추정)

- 가설조명등 설치 시 전선 접속부의 전기적 · 기계적 방호조치 철저
- 가설조명등 접속부-단열재 사이 안전거리를 확보하고, 단열재 등 가연성물질은 지상 창고 등 화재로부터 안전한 장소에 보관
- 화재발생 시 작업자가 신속히 대피할 수 있도록 화재감지장치 및 비상경보체계 설치 · 운영

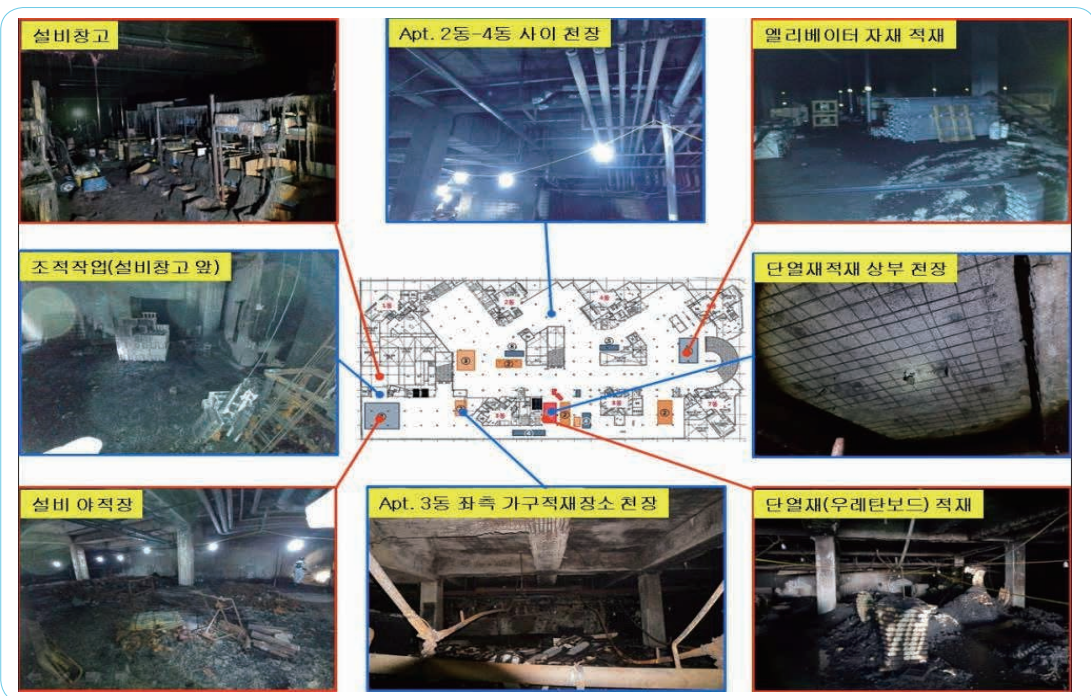
[사진1] 지하1층 구간별 화재에 의한 구조물·자재 등 피해상태

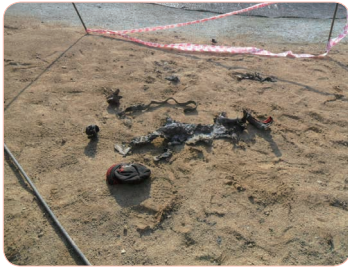
- 임시화구(폐목난로) 앞에서 대기 중 일화용 작업복에 불이 옮겨 붙어 화상으로 1명 사망(\*17.11.20)

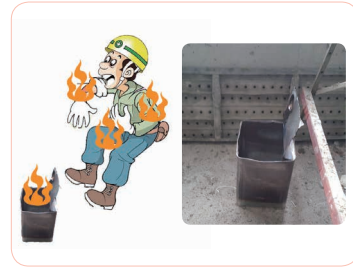
- 계단참에서 미장양생용 난로(알코올)를 점화시켜 둔 상태에서 이동 중 불꽃이 작업복으로 옮겨 붙어 화상으로 1명 사망(\*17.1.19.)

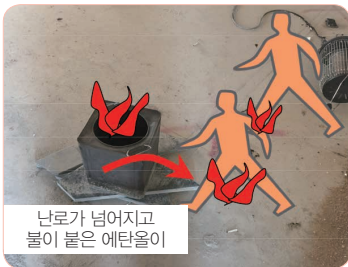
- 에탄올 난로로 공구를 녹이던 중 강풍에 넘어지며 작업복 바지에 불이 옮겨 붙어 화상으로 1명 사망, 1명 부상(\*16.1.22)

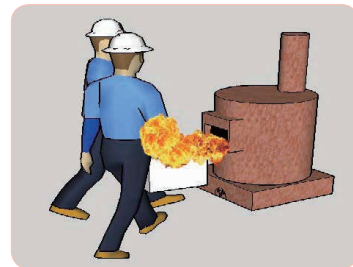
- 폐목이 타고 있는 난로에 인화성액체(신너 또는 휘발유)를 붓는 순간 불꽃이 확산되어 작업자의 옷에 옮겨 붙어 화상으로 2명 부상(\*15.12.20.)

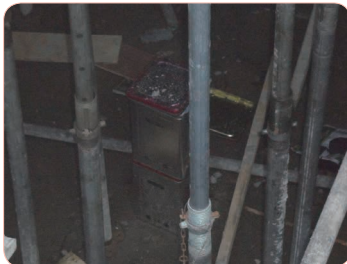
- 콘크리트 양생을 위해 피워 놓은 고체연료(숯가루 성형탄)를 교체하던 중 일산화탄소에 의한 중독 · 질식으로 2명 사망(\*17.12.16)

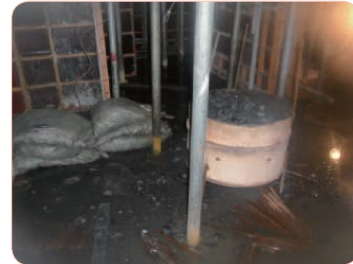
- 콘크리트 보온 양생을 위해 설치한 갈탄난로를 확인 하던 중 일산화탄소에 의한 중독 · 질식으로 2명 사망, 1명 부상(\*14.12.15)

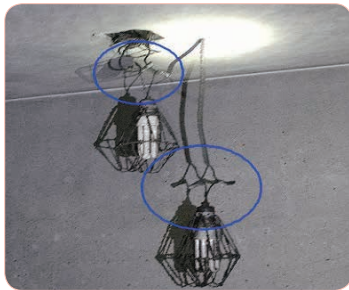
현실태

- (실태) 별도의 접속기구 없이 서로 꼬아서 비닐테이핑 마감을 함으로써 접속점에 상시 장력이 가해지는 구조로 설치되며, 가설전등 설치도면 없이 현장 임의 시공으로 전선의 길이, 설치 위치 등이 일정하지 않고, 천장에 부착된 가연성 단열재와의 충분한 안전거리 확보 곤란
- (대책) 서로 다른 전선의 상호접속을 박스, 커플링, 커넥터 등의 접속 기구를 사용하여 장력이 걸리지 않는 구조로 하고, 가설전등 설치 상세도를 작성하여 가설전등 설치위치, 바닥으로 부터의 높이, 화재위험이 있는 가연성 단열재 등과의 안전거리 등을 준수

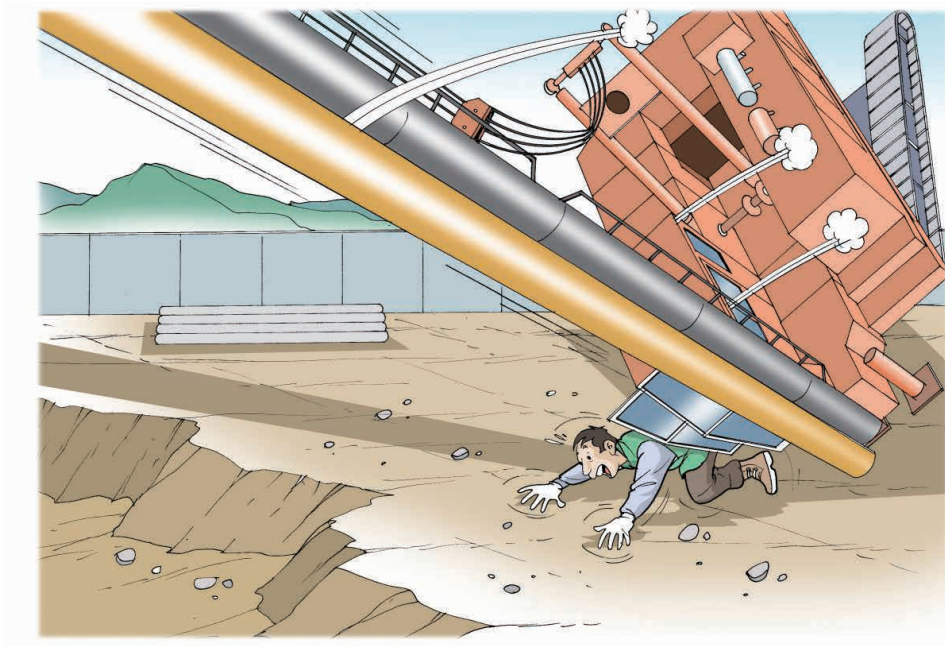
### | 재해상황도 |

| 재해개요 | 2018.01.09.(화) 16:35경 전남 00군 소재 00리 공동주택 신축공사 현장에서 피재자(향타기 운전원)가 PHC(콘크리트)파일을 설치하기 위하여 지반 천공작업을 하려고 하던 중 향타기가 넘어 지려고 하자 운전석에서 뛰어내려 대피하던 중 넘어지는 향타기 본체 등에 깔려 사망한 재해임 | | |

- 차량계 건설기계 작업시 사전조사에 의한 작업계획서 작성
  - － 향타기 등 차량계 건설기계를 사용하는 작업을 할 때에는 해당 기계의 전락, 지반의 붕괴 등으로 인한 근로자의 위험을 방지하기 위한 해당 작업장소의 지형 및 지반상태에 대하여 사전조사를 하고, 그 결과를 기록·보존하여야 하며,
  - － 조사결과를 고려하여 작업계획서를 작성하고 그 계획에 따라 작업을 하도록 관리
- 전도 등의 방지조치 철저
  - － 향타기 등 차량계 건설기계를 사용하는 작업을 할 때에는 그 기계가 넘어지거나 굴러 떨어질 위험이 없도록 지반의 부동침하 방지조치 등 전도방지조치 철저

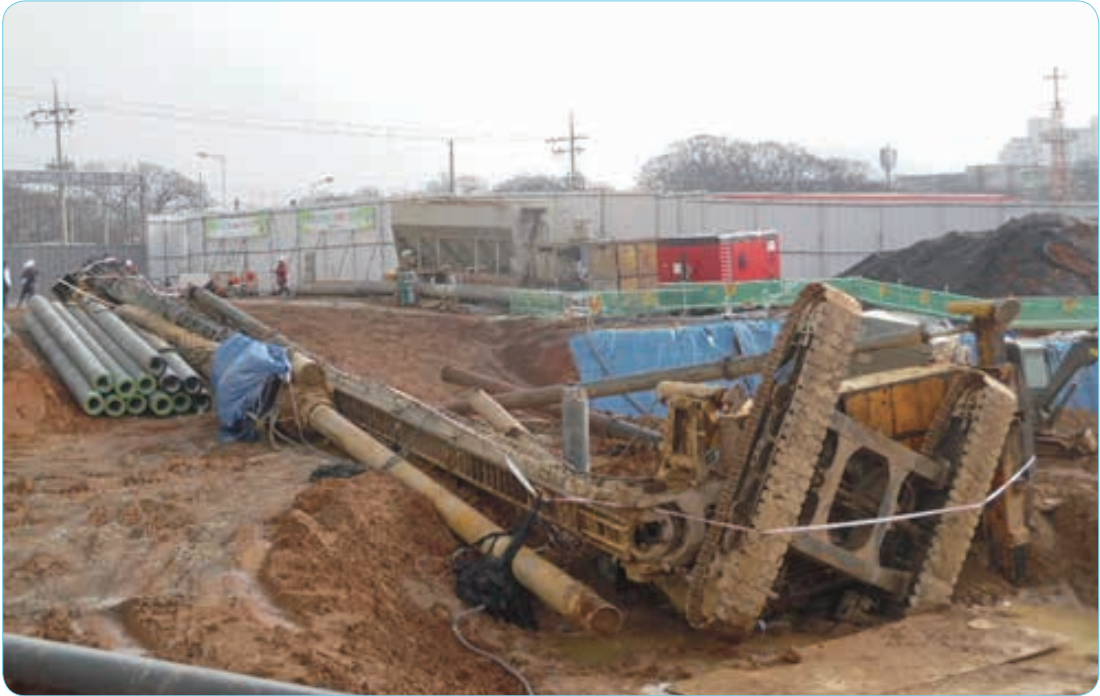
[사진1] 사고발생 향타기

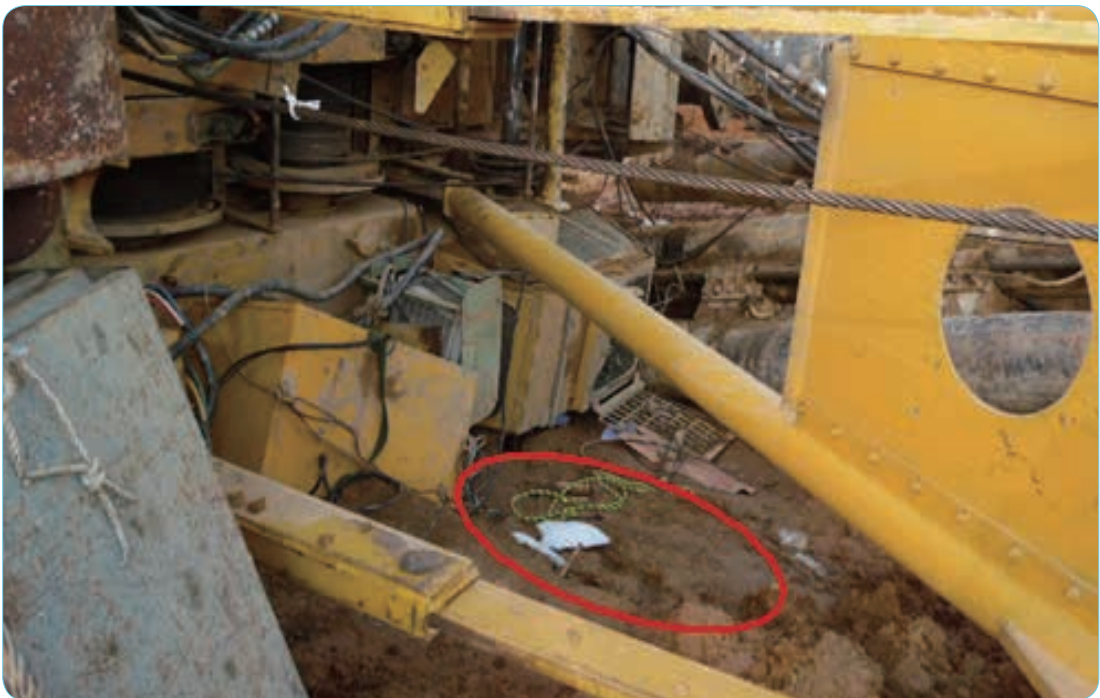
[사진2] 재해자 구조위치

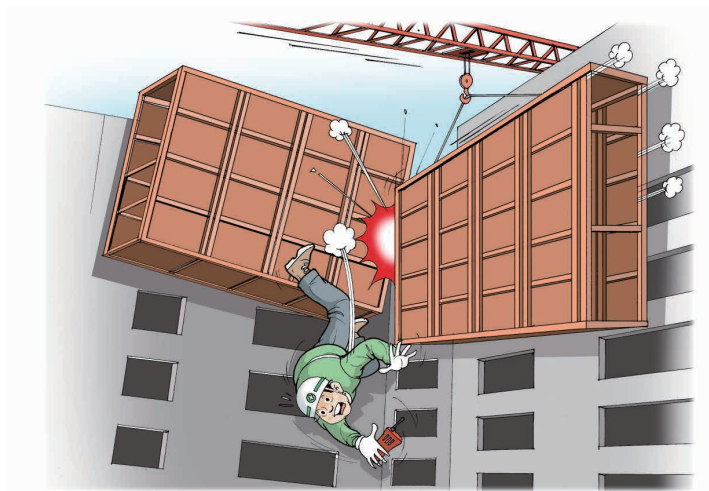
## | 재해상황도 |

| 재해개요 | 2018년 01월 10일(수) 09:35경 인천 연수구에 소재한 ○○ 신축공사현장에서 재해자가 G.C.S품을 해체하기 위하여 타워크레인의 와이어로프에 G.C.S품을 매달고, 벽체에 고정된 부재 해체 후 좌측에 기 설치된 G.C.S품으로 이동하여 무전기로 타워크레인 기사와 신호를 하던 중, 해체중이던 G.C.S품이 재해자가 서있던 G.C.S품에 충돌되어, 한쪽으로 기울어져 재해자가 지상1층(H≒125m)으로 떨어져 사망한 재해임 | | |

- 작업발판 일체형 거푸집의 안전조치 철저
  - － 사업주는 G.C.S품 해체 등 작업 진행에 따라 이동·양중·운반장비의 오조작 등으로 인해 G.C.S품 간 충돌에 의한 근로자 떨어짐 및 G.C.S품의 낙하로 인한 하부에 위치한 근로자에게 위험을 미칠 우려가 있는 장소에는 근로자 출입 금지 등 위험 방지 조치 철저
- 개구부 등의 방호조치 철저
  - － 사업주는 G.C.S품에 설치된 작업발판 끝 등 근로자가 추락할 위험이 있는 장소에는 안전난간을, 작업의 필요상 임시로 난간 등을 해체하여야 하는 경우 안전방망 설치
- 안전대 부착설비 설치 철저
  - － 사업주는 근로자에게 안전대를 착용시킨 경우 안전대를 안전하게 걸어 사용할 수 있는 안전대 부착설비 등을 설치하고 근로자로 하여금 안전대 고리를 체결하도록 관리

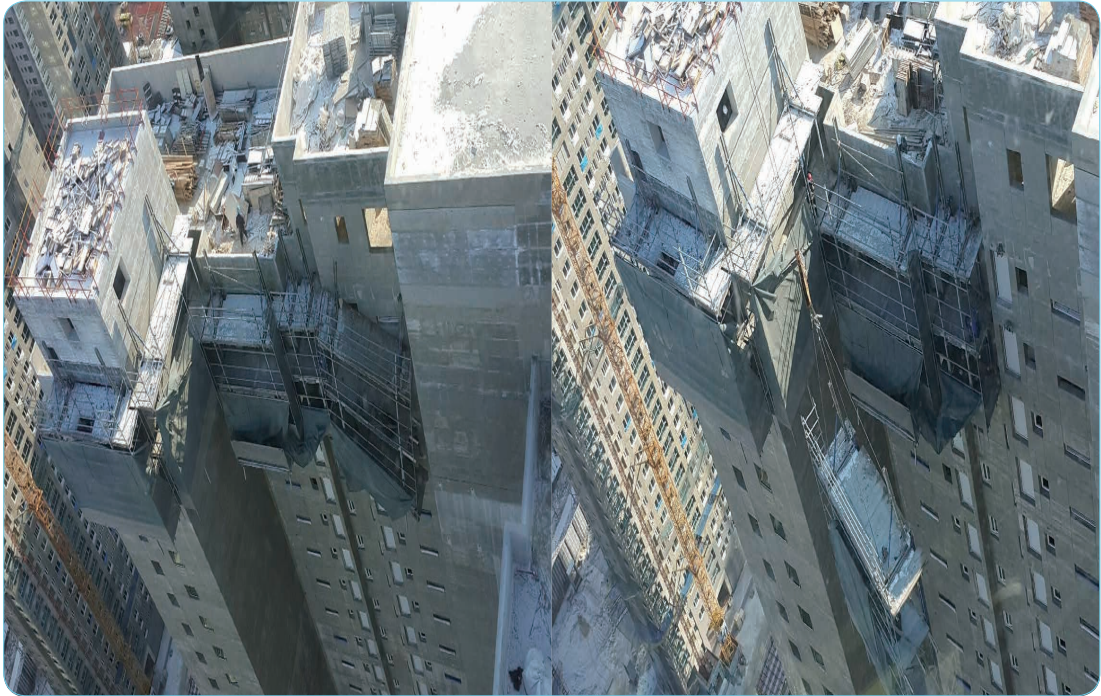
[사진1] 재해발생이후 G.C.S품의 기울어진 모습과 지상1층으로 이동중인 모습

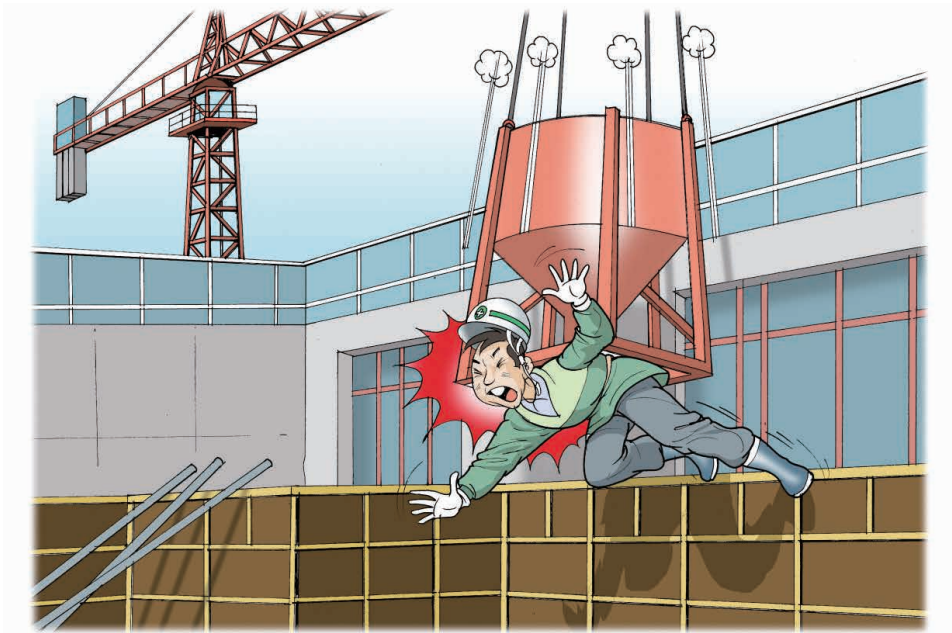
### | 재해상황도 |

| 재해개요 | 2018.03.06(화) 14:00분경 부산광역시 강서구 명지동 소재 00아파트 신축공사 현장에서 옥탑층 및 웅벽 콘크리트 타설을 위하여 타워크레인으로 콘크리트 타설용 호퍼 양중 작업 중 옥상층에 대기 중이던 재해자(49세, 남)가 하강하던 콘크리트 타설용 호퍼를 미쳐 발견하지 못하고 깔려 사망 | | |

- 타워크레인 작업시 출입통제 관리감독 철저
  - － 사업주는 타워크레인 작업시 타워크레인에 인양 중인 화물이 갑작스런 낙하 등의 위험을 방지하기 위하여 전담 신호수 배치, 경적 신호를 하는 등의 조치를 하여 근로자가 출입하지 않도록 통제하고, 인양 중인 화물이 근로자 머리위로 통과하지 않도록 관리감독 철저
- 중량물 취급계획 수립 및 준수 철저
  - － 사업주는 콘크리트 호퍼 등과 같은 중량물 취급시에 낙하, 깔림 등의 위험을 방지하기 위하여 중량물 형상, 상태를 고려한 작업방법을 선정하는 등의 중량물 취급계획을 수립하여 이를 준수지반의 부동침하 방지조치 등 전도방지조치 철저

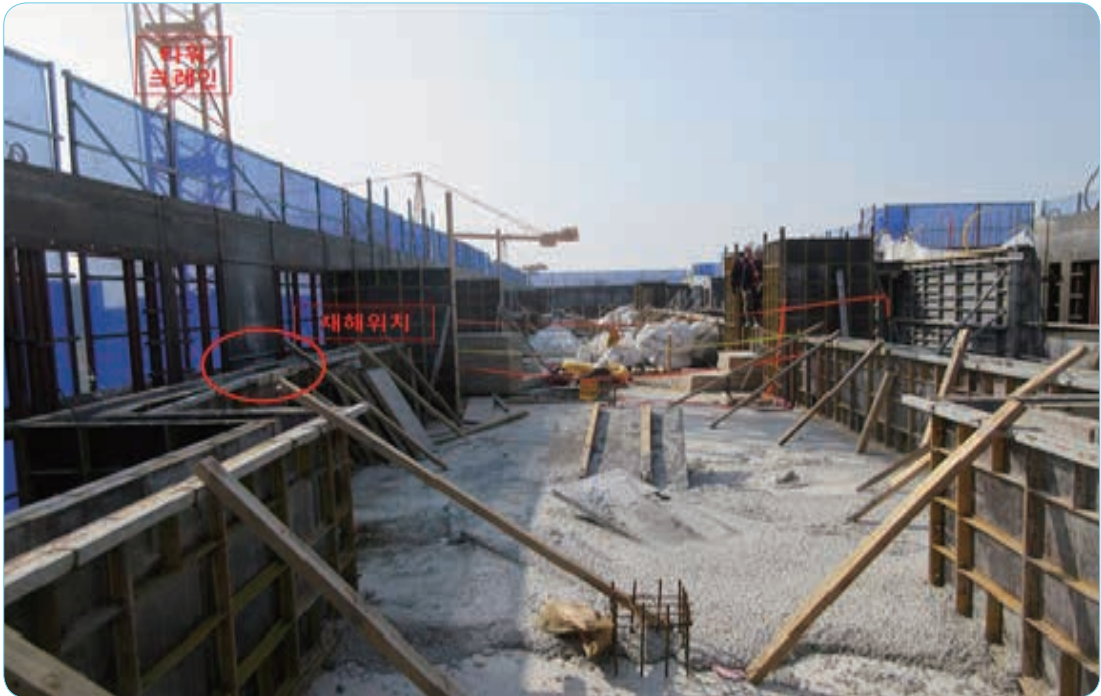
[사진1] 재해발생 현장 전경(옥상층)

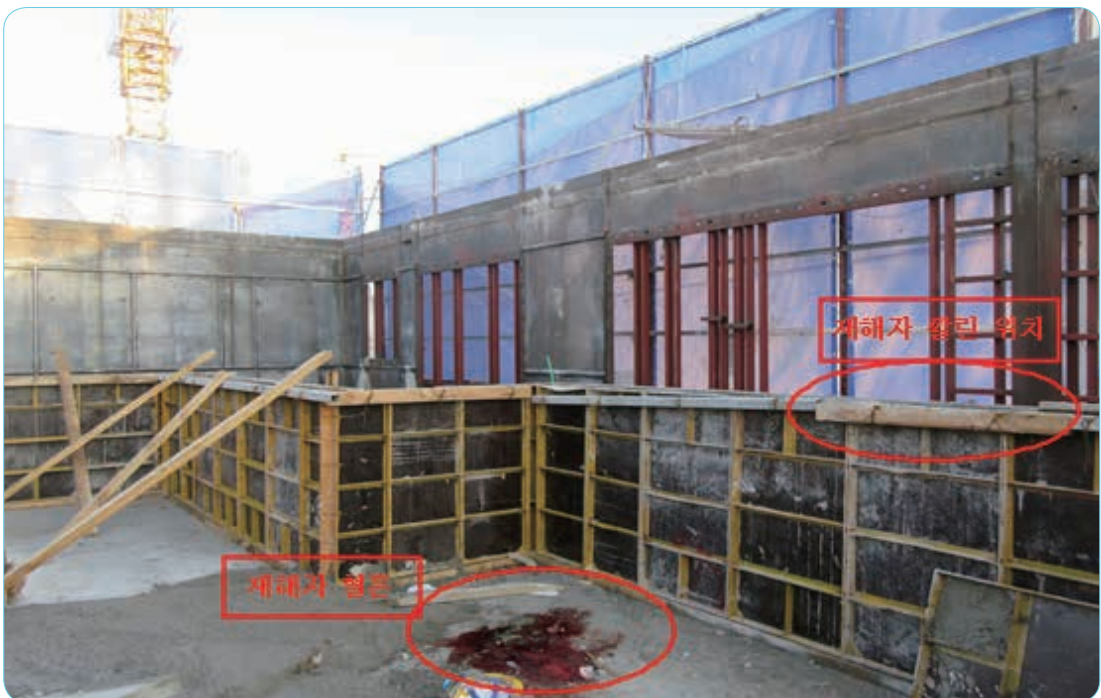
[사진2] 재해발생 작업 장소

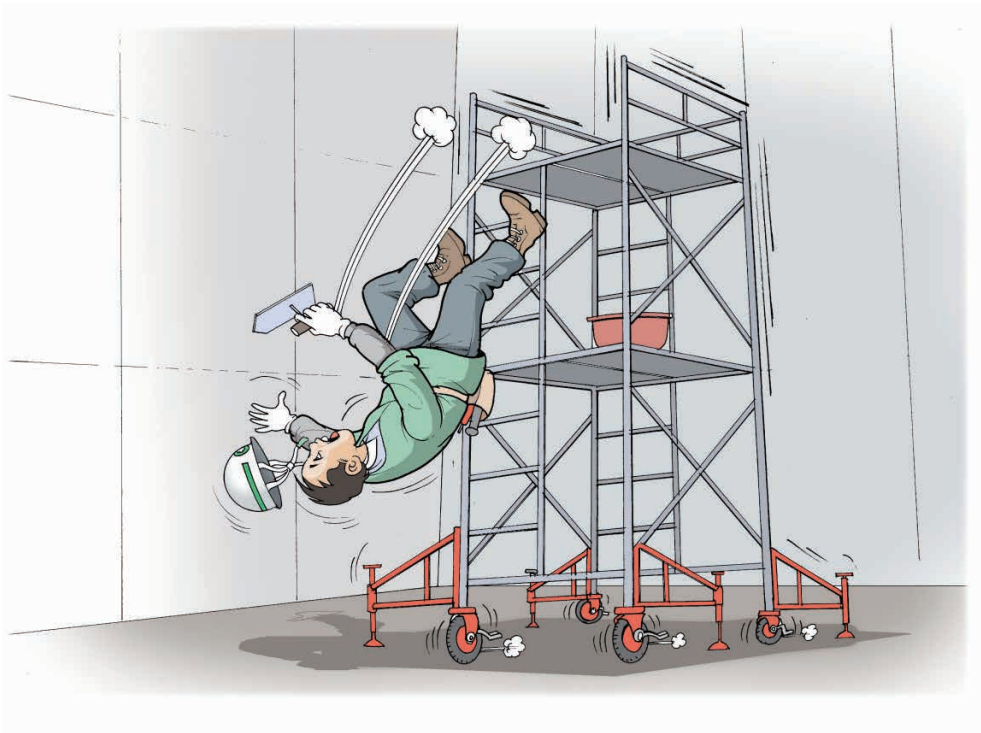
### | 재해상황도 |

| 재해개요 | 2018.03.31.(토) 광주광역시 남구 소재 ○○○ 공동주택 신축공사 103동 지하 1층 제연 환룸 내 이동식비계(2단) 위에서 재해자가 내부 견출작업을 위해 이동식 비계에서 이동 중 바닥으로 떨어져 (H≒3.5m) 사망한 재해임 | | |

- 이동식비계 승·하강 시 추락방지조치 철저
  - － 이동식비계(2단)에서 승·하강하는 경우에는 추락을 방지하기 위하여 추락 방지대를 체결할 수 있는 구멍줄이나 안전 블럭 등 안전대 부착설비를 설치하고, 이동식비계에 수직 사다리를 설치하는 등의 추락방지조치, 바퀴 Stopper와 아웃트리거를 고정하는 등 이동식 비계의 흔들림 방지 조치 철저
- 관리감독자의 업무 철저
  - － 관리감독자는 이동식비계를 사용하는 작업 시 안전대, 안전모 등 개인보호구 착용 관리 철저

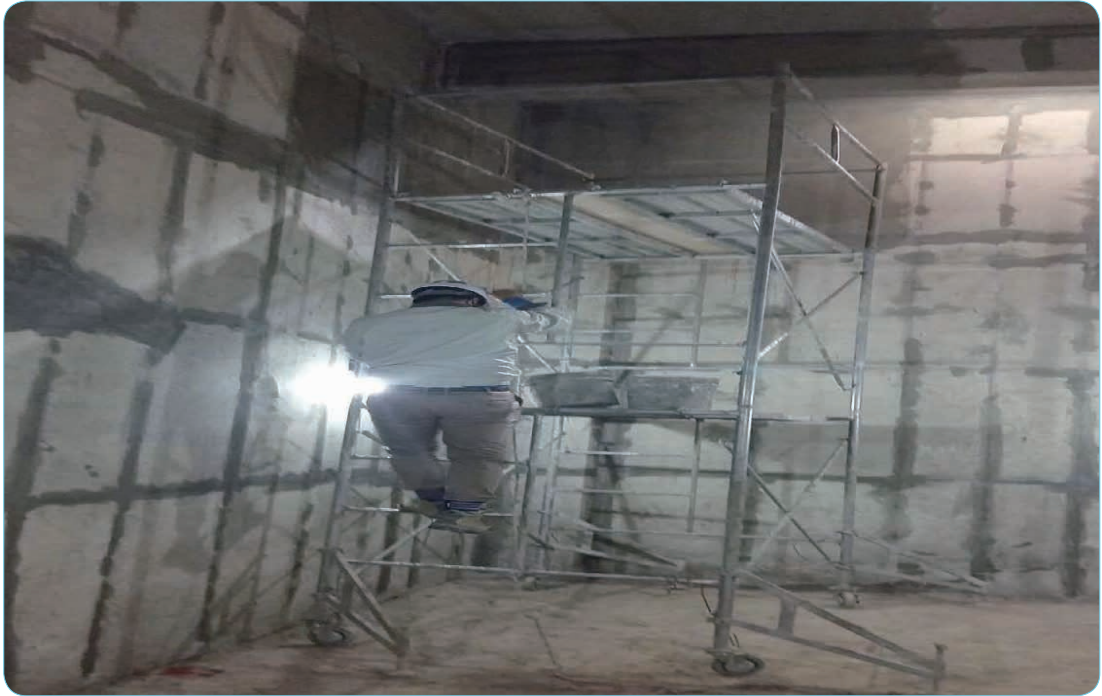
[사진1] 재해발생 상황 재연

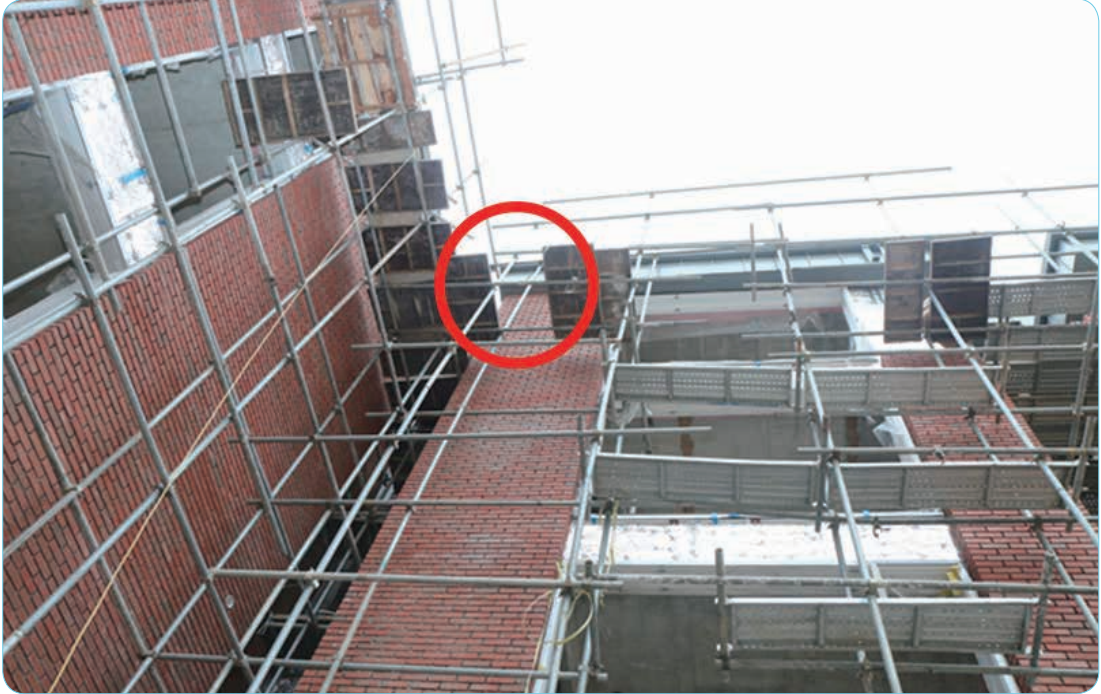
[사진1] 재해자가 떨어진 것으로 추정되는 위치

- 비계 작업발판 고정 철저
  - 비계의 높이가 2m 이상인 작업 장소에는 발판이 뒤집히거나 떨어지지 않도록 2군데 이상의 고정조치 철저
- 안전모 지급 및 착용 상태 확인 철저
  - 사업주는 근로자가 떨어질 위험이 있는 장소에서 작업시 안전모를 지급하고 착용토록 관리 철저

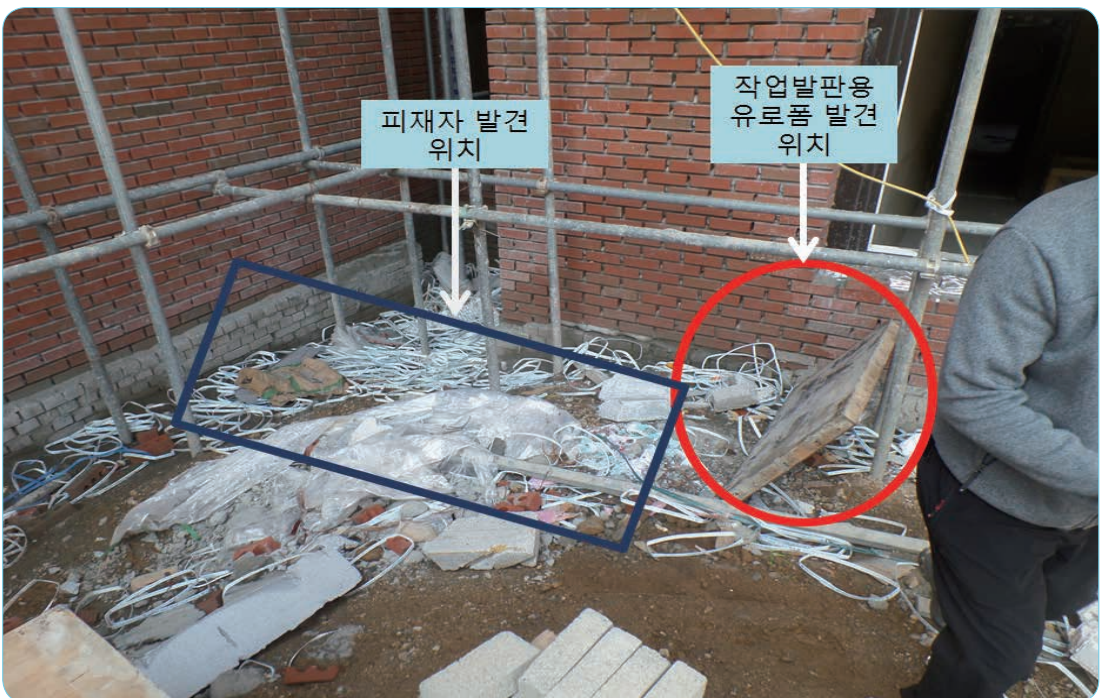
[사진2] 재해자와 작업발판용 유로폼 발견 위치

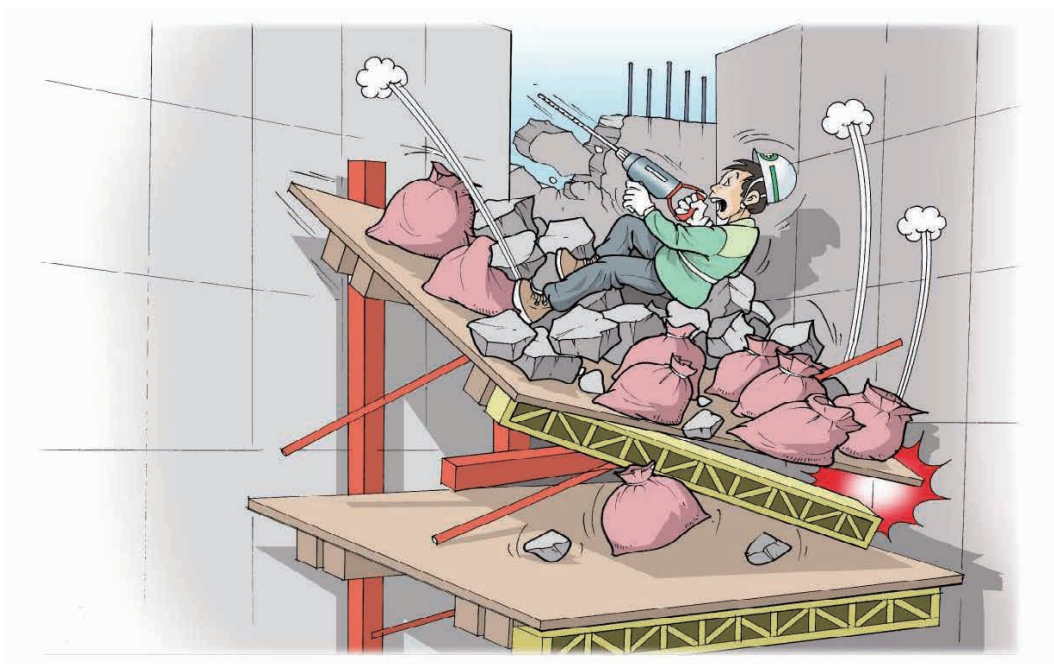
## | 재해상황도 |

| 재해개요 | <p>2018. 04. 15(일) 10:25분경 울산시 복합시설 신축공사 현장에서 재해자가 지상 29층 콘크리트 벽체 해체공사를 위하여 계단 인근 RCS* 작업발판 위에서 벽체 할석작업 중 콘크리트 잔재물이 작업발판에 과다하게 적치되어 작업발판 지지대가 허용하중을 견디지 못하고, 연쇄적으로 파단되면서 작업발판과 함께 지면(높이≈86m)으로 떨어져 사망한 재해임</p> <p>* RCS : 작업발판일체형 거푸집으로서 거푸집 설치를 위한 작업발판, 비계틀과 콘크리트 타설 후 마감용 비계를 일체로 제작한 레일 일체형 시스템</p> | | |

- 작업발판의 최대적재하중 준수 및 지지물 안전성 확보
  - 해체작업을 할 경우 작업발판의 최대적재하중을 정하고, 이를 초과하지 않는 허용하중 범위 내에서 작업
- 작업계획서 작성
  - 해체작업을 하는 경우 사전조사를 하고 근로자의 위험을 방지하기 위해 해체의 방법 및 해체 순서도면 및 해체작업용 기계·기구 등의 작업계획서를 작성하여 운용

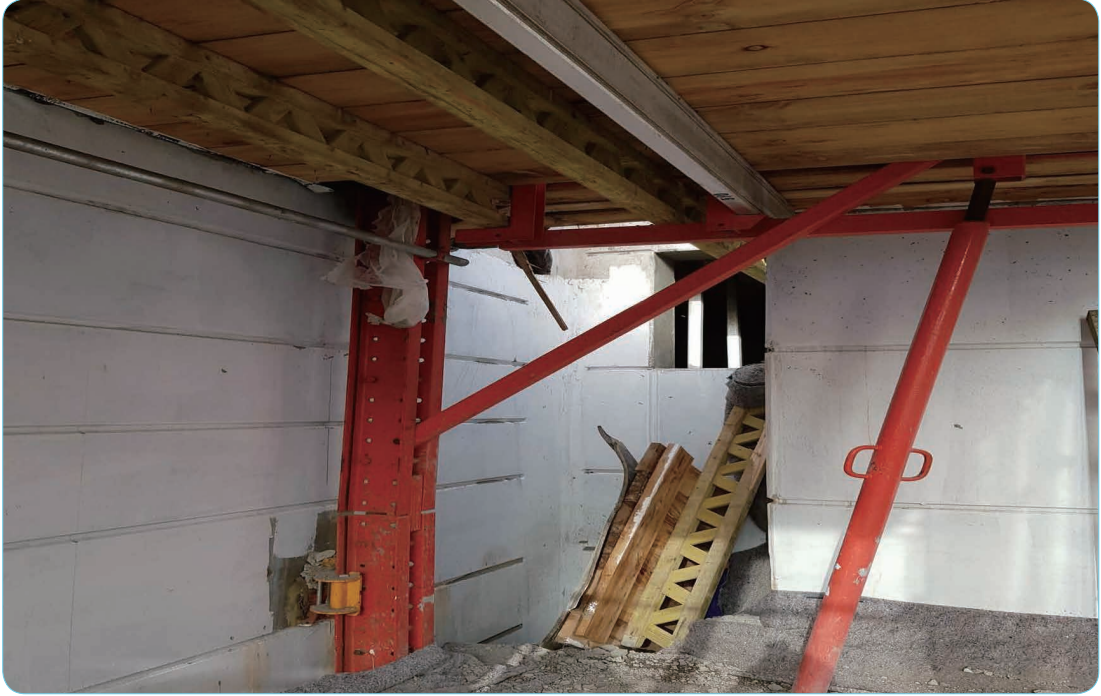
[사진1] 파단된 RCS 작업발판(Level 0 ~ Level-1)
