# 건설 중대재해 사례와 대책

2018. 11

고용노동부

산업재해예방  
안전보건공단

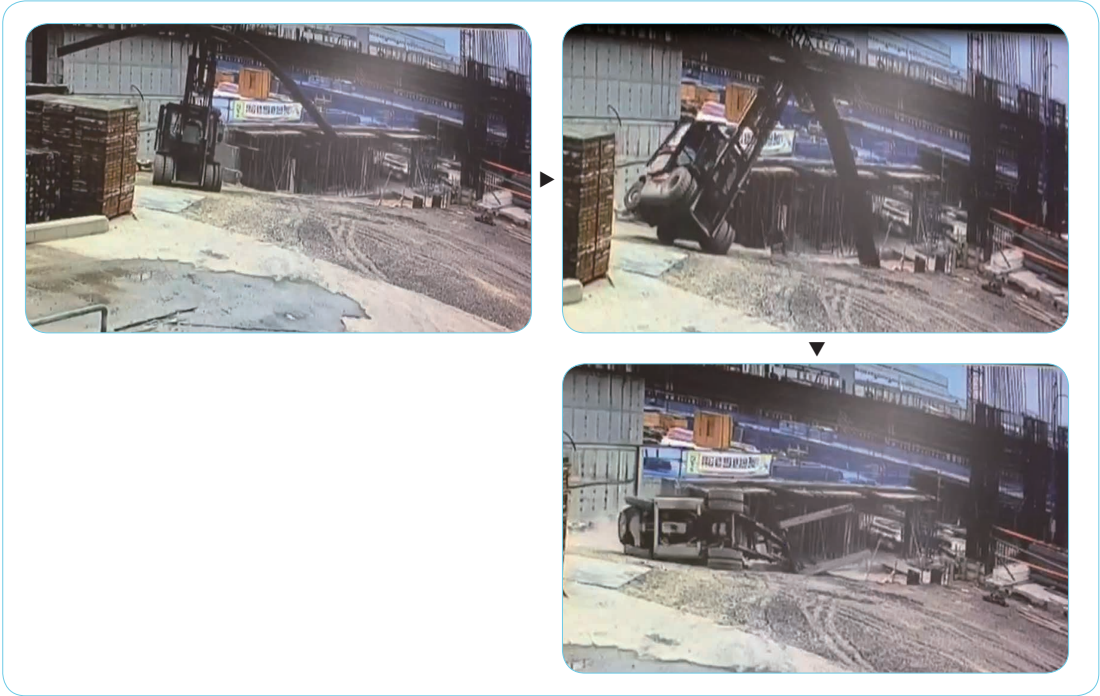
| 재해개요 | 2018. 4. 22.(일) 11:12경 경북 구미시 소재 00000아파트 신축공사현장에서 재해자(철근가공반장)가 지게차에 철근(D10mm, 3.76ton)을 싣고 경사진 가설도로에서 좌회전하다가 지게차가 중심을 잃고 넘어지려하자, 지게차에서 내려 대피하던 중 지게차가 넘어지면서 떨어지는 철근에 깔려 사망 | | |

[사진1] 재해발생 당시 상황

- 유자격자에 의한 지게차 운전
  - 사업주는 4.5톤 지게차를 운전할 경우「건설기계관리법」에 따라 건설기계 조종사 면허를 받은 자로 하여금 조종하도록 관리
- 장비유도자 배치
  - 사업주는 지게차를 사용하는 작업을 할 때 지게차가 넘어져 근로자에게위험을 미칠 우려가 있을 경우에 장비 유도자 배치

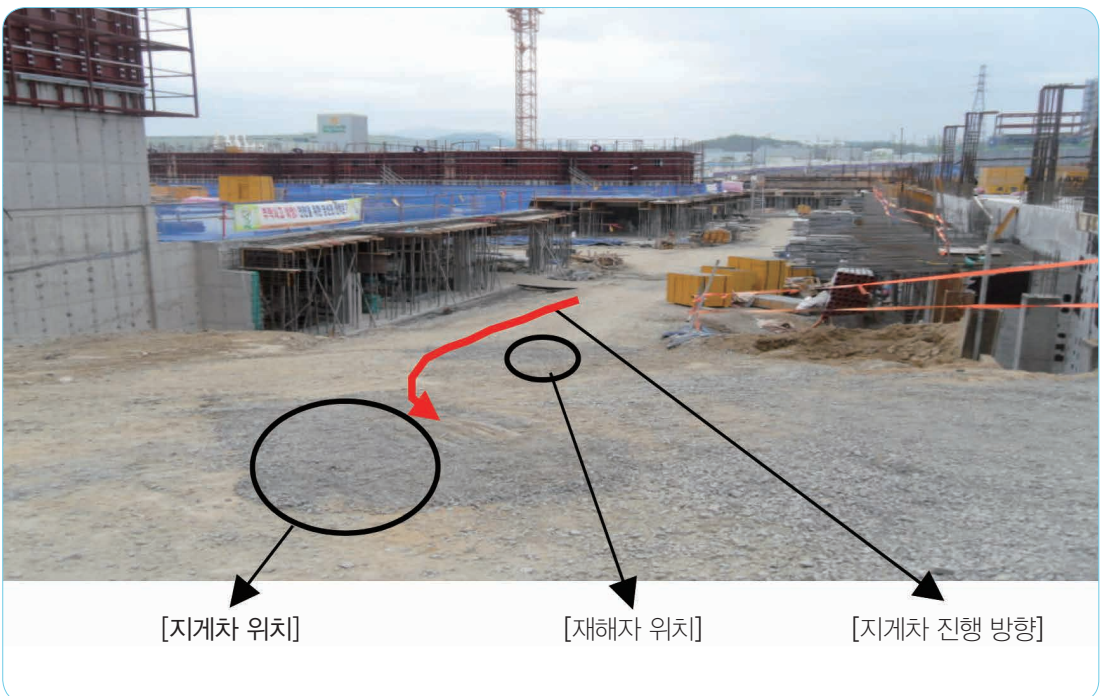
[사진2] 재해발생 장소 상황

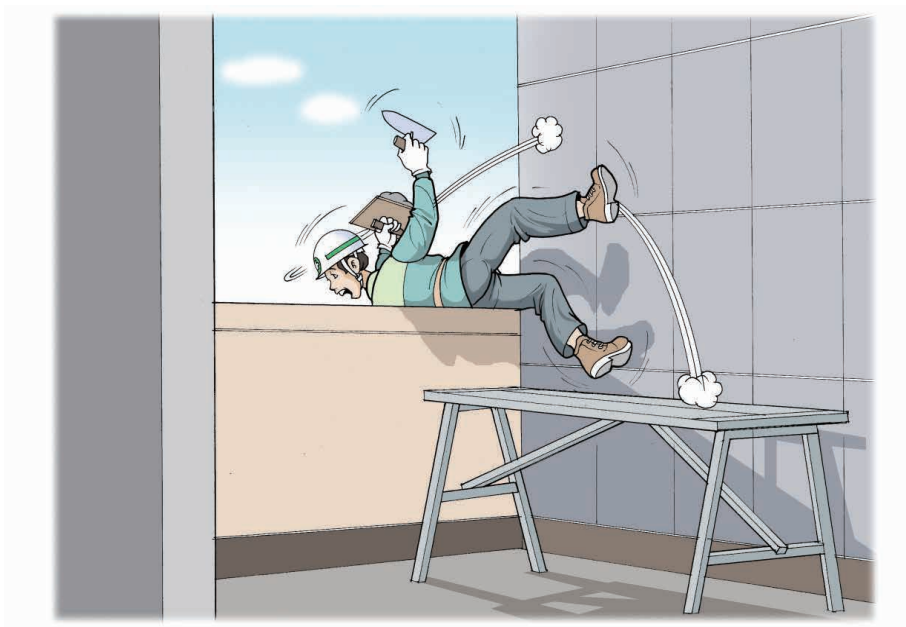
### | 재해상황도 |

| 재해개요 | 2018. 05. 08.(화) 09:50경, 충북 청주시 흥덕구 소재 아파트 신축공사 현장에서, 재해자가 아파트 옥상 단부에 설치된 말비계 위에서 계단실 옥탑 외벽을 핸드 그라인더로 건축작업(면갈이) 중 떨어져 (H≒70m) 사망한 재해임 | | |

- 강관비계 해체 전 건축작업 실시 등 작업순서 변경
  - 옥탑 골조 작업 시 설치하였던 강관비계는 작업발판 및 안전난간 설치 등 구조상 말비계보다 안정적인 작업이 가능하므로 비계 해체 전에 건축작업 실시
- 안전대 및 구명줄 설치된 달비계 작업으로 대체
  - 계단실 옥탑 모서리면과 같이 추락 위험이 높은 작업구간은 별도의 안전난간이나 추락방지망 설치가 현실적으로 어려우므로 말비계 작업을 지양하고, 안전대 및 구명줄이 설치된 달비계 작업으로 대체
- 옥상 단부 추락방지조치 실시
  - 말비계 사용이 불가피할 경우 옥상 단부에 안전난간대의 높이 등을 보강하여 작업 실시

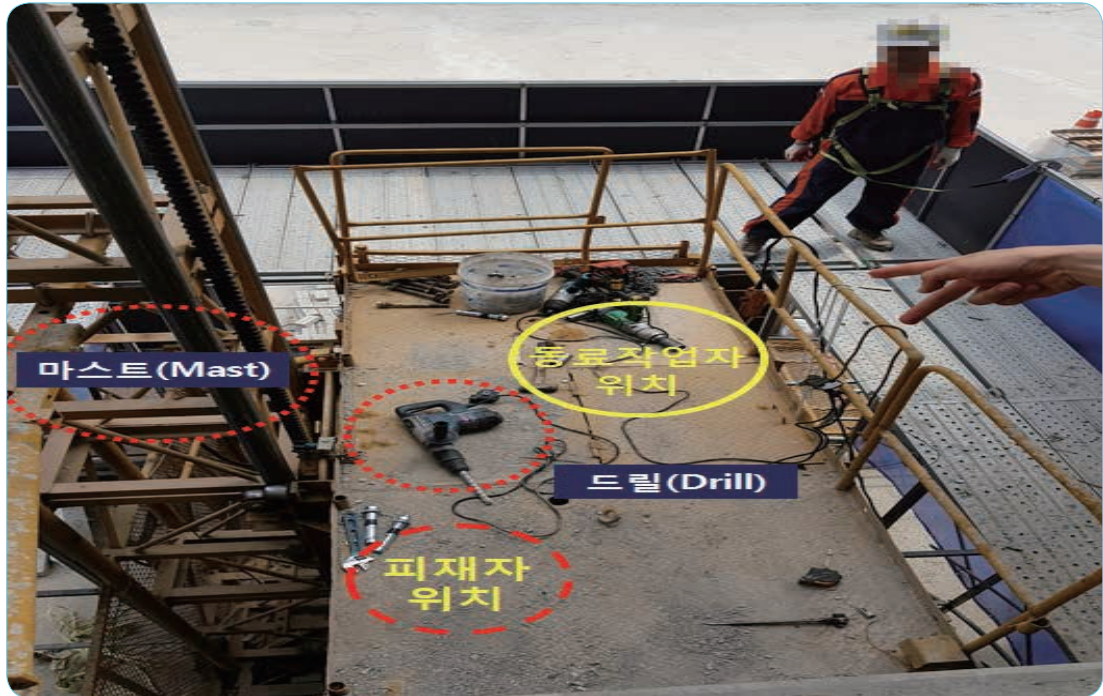
| 재해개요 | 2018.06.04.(월) 13:50경 충남 천안시 소재 아파트 신축공사 현장에서, 재해자(연장설치공)가 건설용 리프트 운반구 지붕에서 월타이(Wall-Tie) 고정용 앵커볼트 천공작업 준비 중, 몸의 중심을 잃고 떨어져 사망한 재해임 | | |

[사진1] 재해발생 리프트 운반구 상판 상황

- 건설용 리프트 연장설치 작업 중 추락방지조치 철저
  - 건설용 리프트 운반구 지붕에서 작업 시(볼트를 풀고 공구를 정리하는 등의 작업준비포함) 안전난간 설치 철저
  - 마스트와 월타이 앵커볼트 설치(천공) 등은 작업특성 상 부득이 안전난간을 해체(작업 시 작업공간 확보가 어려움)하여야 할 경우에는 안전대를 작업종료 시 까지 풀지 않고 작업 할 수 있는 위치에 안전대 부착설비를 설치(마스트 및 안전난간 등이 아닌 별도의 안전대 부착설비 설치하고 작업자는 반드시 안전대를 걸고 작업

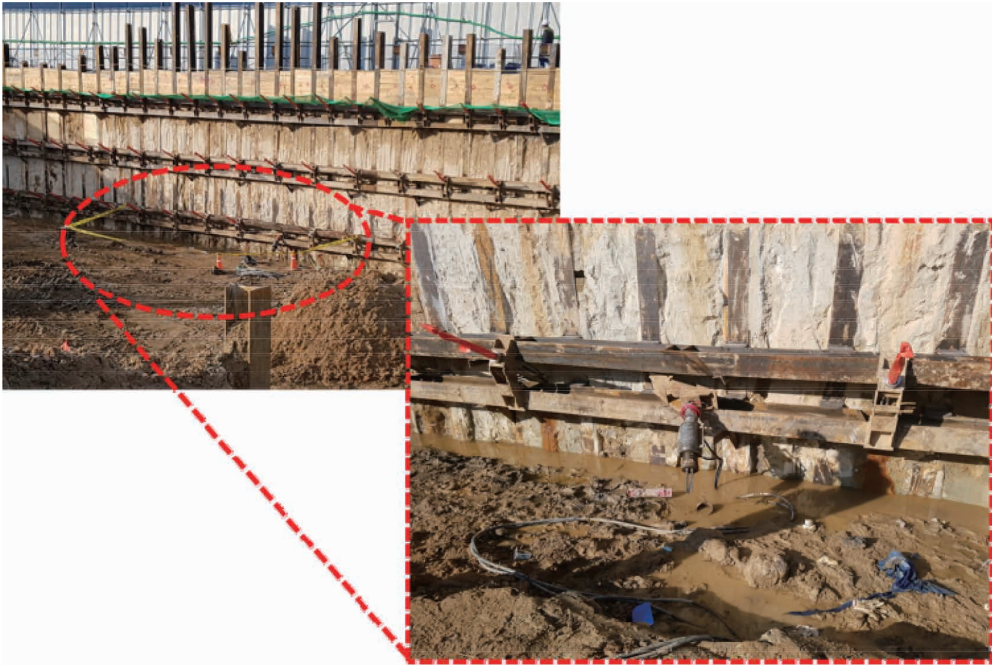
| 재해개요 | 2018. 1. 23(화) 08:57분 경, 대전광역시 서구 소재 복합문화시설 신축공사 현장에서, 재해자가 어스앵커(Earth Anchor) 강선 인장작업 중 어스앵커 대좌(Bracket)가 회전하면서 인장기 실린더에 머리를 맞아 사망한 재해임 | | |

[사진1] 재해발생 현장 전경

- 사전 흠막이지보공 부재 검수 철저 및 정기적인 손상여부 점검 실시
  - － 사업주(현장대리인)는 현장에 반입된 흠막이지보공 부재에 대한 사전검수(단면결손 및 변형, 용접불량, 부식, 재사용 가설기자재 여부 등)철
  - － 주기적인 점검을 통하여 결함이 있는 부재에 대한 교체, 보강 등 관리

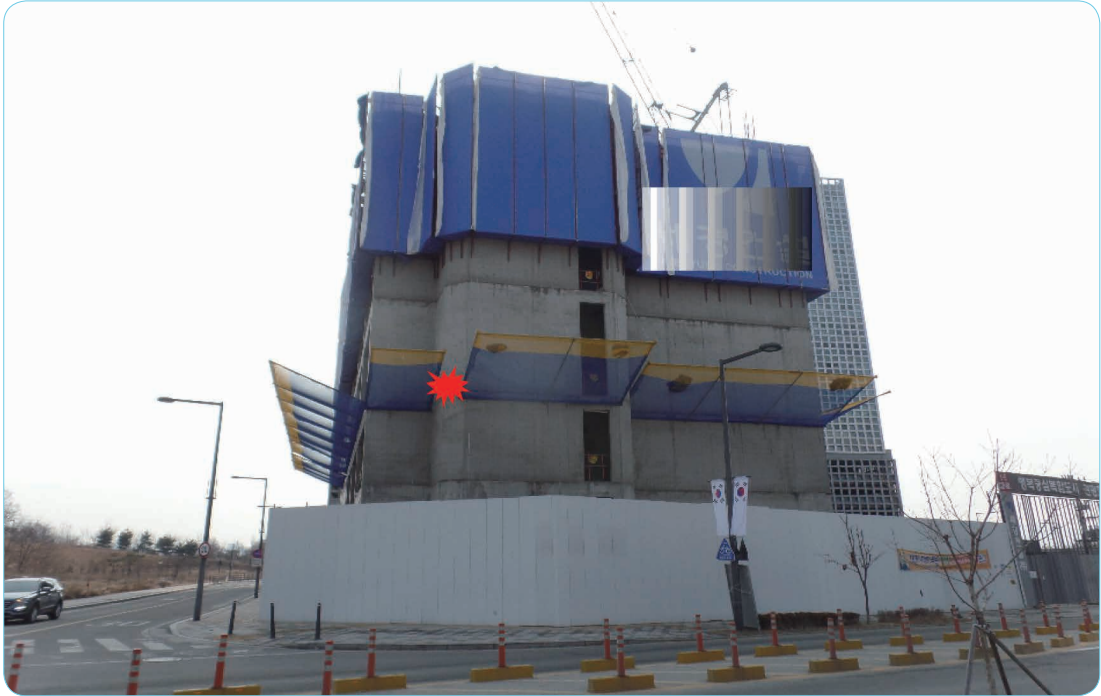
| 재해개요 | 2018. 2. 26(월) 13:10분경, 세종시 소재 「○○건설(주) 숙박시설 신축공사」 현장에서 재해자(남, 가시설공)가 지상 3층 외벽(H=8.5m)의 안전방망(추락/낙하방지망 겸용) 설치 중 떨어져 사망한 재해임 | | |

[사진1] 재해발생 현장전경

- 안전방망 설치를 위한 고소작업 시 떨어짐 방지조치 실시
  - 건물 외벽 안전방망 설치 시 근로자의 떨어짐 사고를 방지하기 위한 안전대 착용 후 이를 안전하게 걸어 사용할 수 있도록 안전대 걸이(부착)설비를 설치하고 사용여부 관리감독 철저
  - 현장 여건을 고려한 작업방법 변경, 즉 고소작업대(차량) 등을 활용하는 등 떨어짐사고 예방을 위한 적극적인 작업방법을 검토/실시

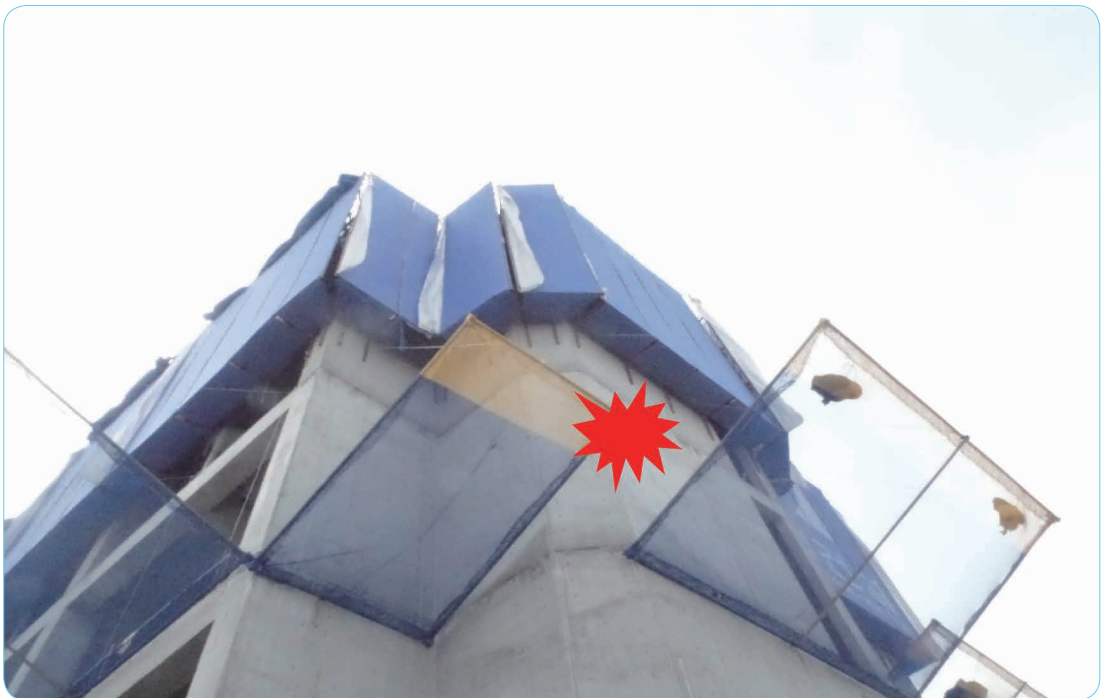
[사진2] 재해발생 장소

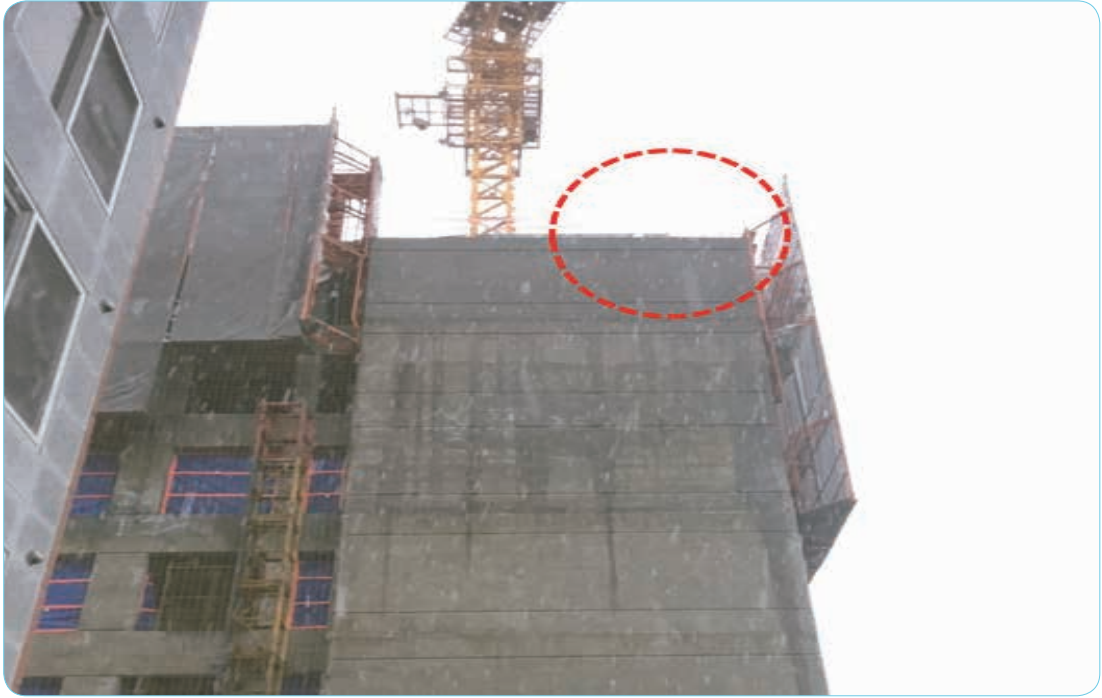
| 재해개요 | 2018. 2. 28.(수) 13:10경, 경기도 의정부시 소재 OO건설(주) 오피스텔 신축공사 현장에서 지상 15층으로 주차타워 외부 갱폼 인양작업 중에 갑작스러운 돌풍으로 갱폼이 약 90° 회전되며 갱폼 고정용 와이어로프로 인양위치를 조정하던 재해자가 지상으로 떨어진(H≈42m) 재해임 | | |

[사진1] 재해발생 당시 작업 장소

- 전대 부착설비 설치 및 안전대 착용 철저
  - － 사업주는 근로자가 갱폼 인양작업과 같이 추락 위험이 있는 장소에서 작업을 할 경우에 안전대 부착설비를 설치하고 안전대 착용한 후 작업하도록 조치
- 중량물 취급 작업계획서 작성 및 준수
  - － 사업주는 갱폼과 같은 중량물을 취급할 경우에 추락, 낙하위험을 예방할 수 있는 안전대책을 포함한 중량물 취급 작업계획서를 작성하고 준수

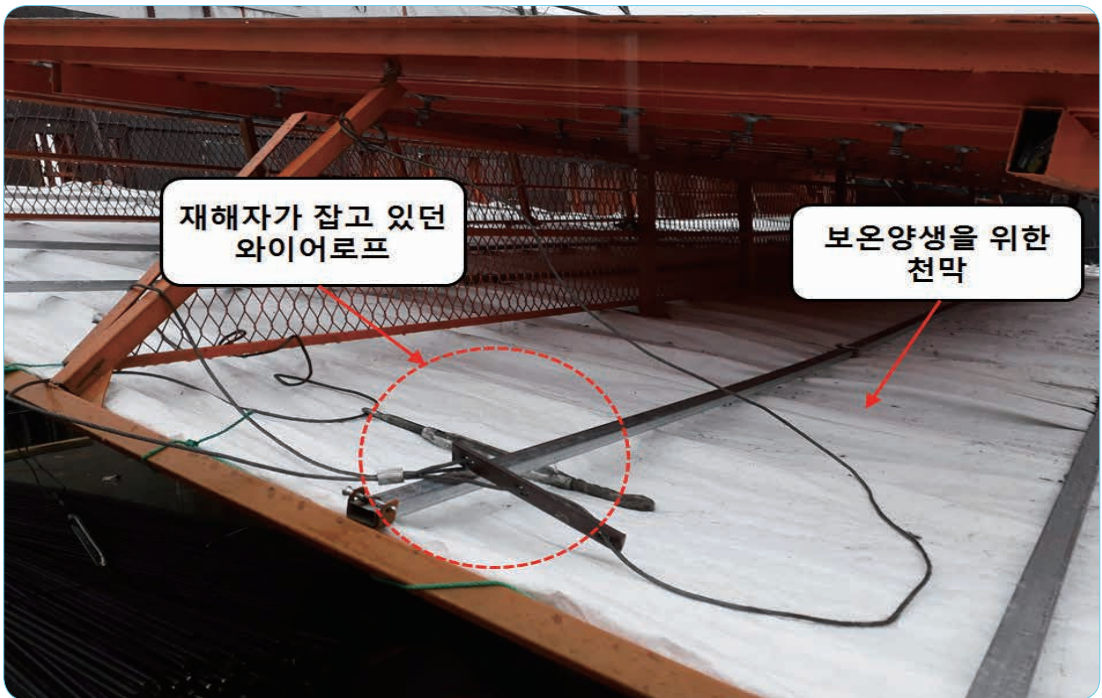
[사진2] 재해발생한 강품 상태

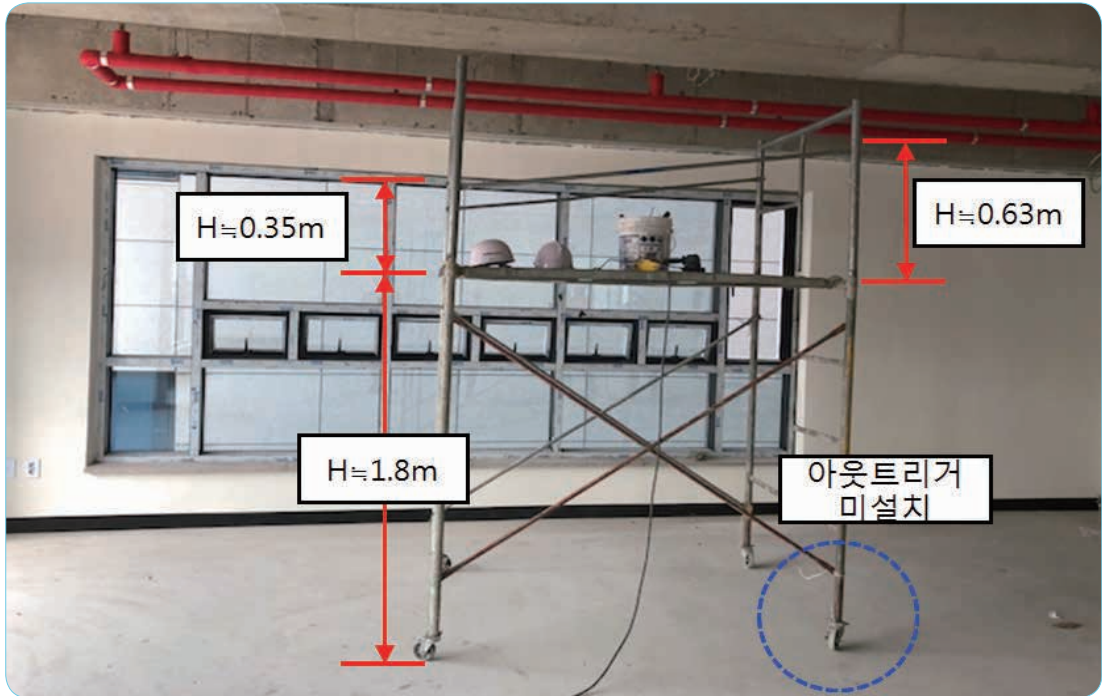
| 재해개요 | 2018. 4. 27.(수) 16:20경 고양시 덕양구 소재 ○○플라자 신축공사 현장 5층에서 재해자가 이동식 비계에서 천장의 철선 제거작업 중 바닥으로 떨어져(H≒1.8m) 사망한 재해임 | | |

[사진1] 재해당시 사용된 이동식비계

- 안전난간의 구조 및 설치요건 준수
  - 사업주는 근로자의 추락 위험이 있는 이동식비계 작업발판 위에서 작업을 하는 경우 안전난간의 구조 및 설치요건을 준수하여 안전 난간을 설치한 후 작업하도록 관리  
※상부난간대 : 0.9m~1.2m, 중간난간대 : 0.45m~0.6m
- 안전모 착용 철저
  - 사업주는 근로자가 추락할 위험이 있는 작업을 하는 경우 안전모를 착용하도록 관리감독 하여야 함

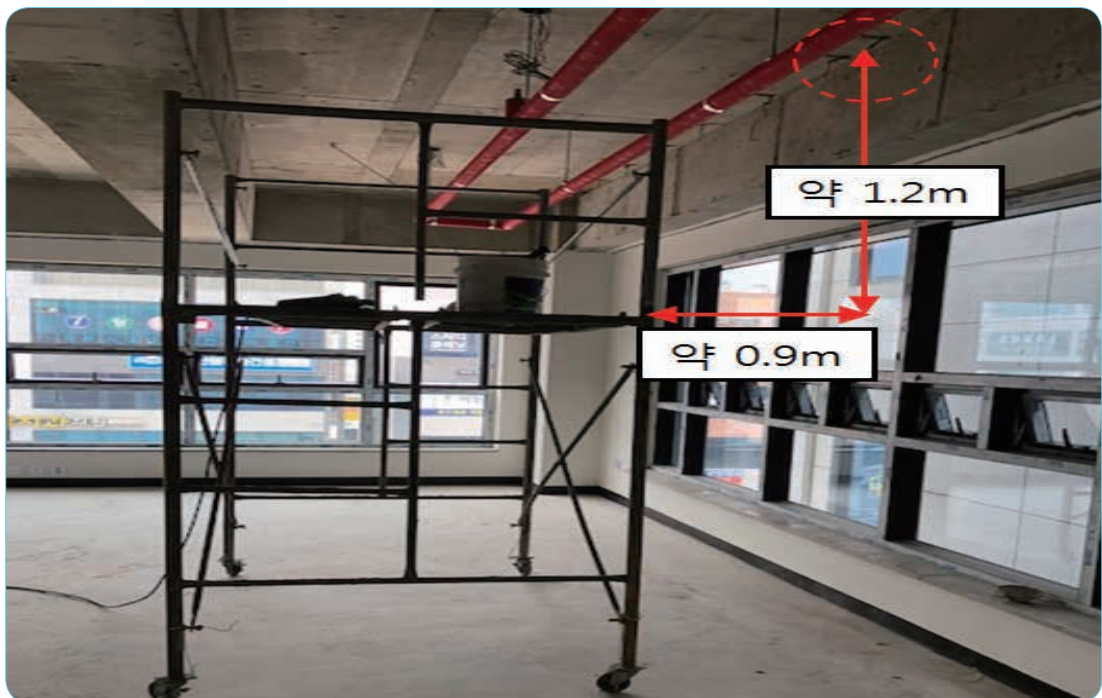
[사진2] 이동식비계와 작업부위(철선제거)와의 거리

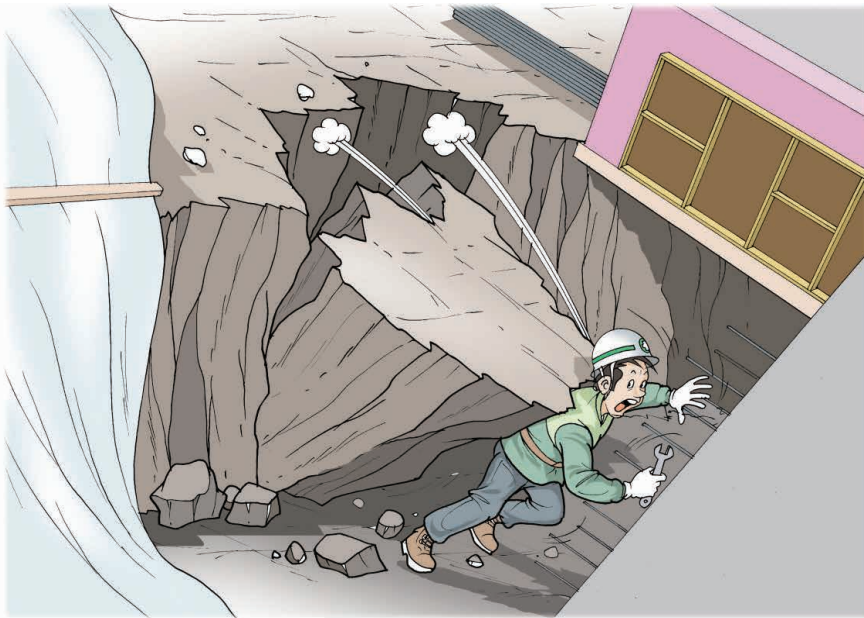
### | 재해상황도 |

| 재해개요 | 2018년 05월 13일(일) 10:00경 인천 서구에 소재한 ○○신축공사 현장에서 재해자(보통인부)가 지하2층 외벽에 설치된 거푸집의 연결핀 해체작업 중, 굴착사면의 토사(약 5.6톤)가 무너지면서 깔려 사망한 재해임 | | |

- 붕괴·낙하에 의한 위험 방지 철저
  - 사업주는 지반의 붕괴, 건축물의 붕괴 또는 토석의 낙하 등에 의하여 근로자가 위험해질 우려가 있는 경우 그 위험을 방지하기 위하여 다음 각 호의 조치를 하여야 함
    1. 지반은 안전한 경사로 하고 낙하의 위험이 있는 토석을 제거하거나 옹벽, 흙막이 지보공 등을 설치
    2. 지반의 붕괴 또는 토석의 낙하 원인이 되는 빗물이나 지하수 등을 배제
- 위험성평가 실시 철저
  - 사업주는 지반의 붕괴 위험이 있는 장소에서 거푸집 등 해체작업 시 사전에 해당작업에 대한 유해·위험요인 파악 후 위험성 결정, 안전대책을 수립한 상태에서 위험요인을 제거한 후 작업 실시

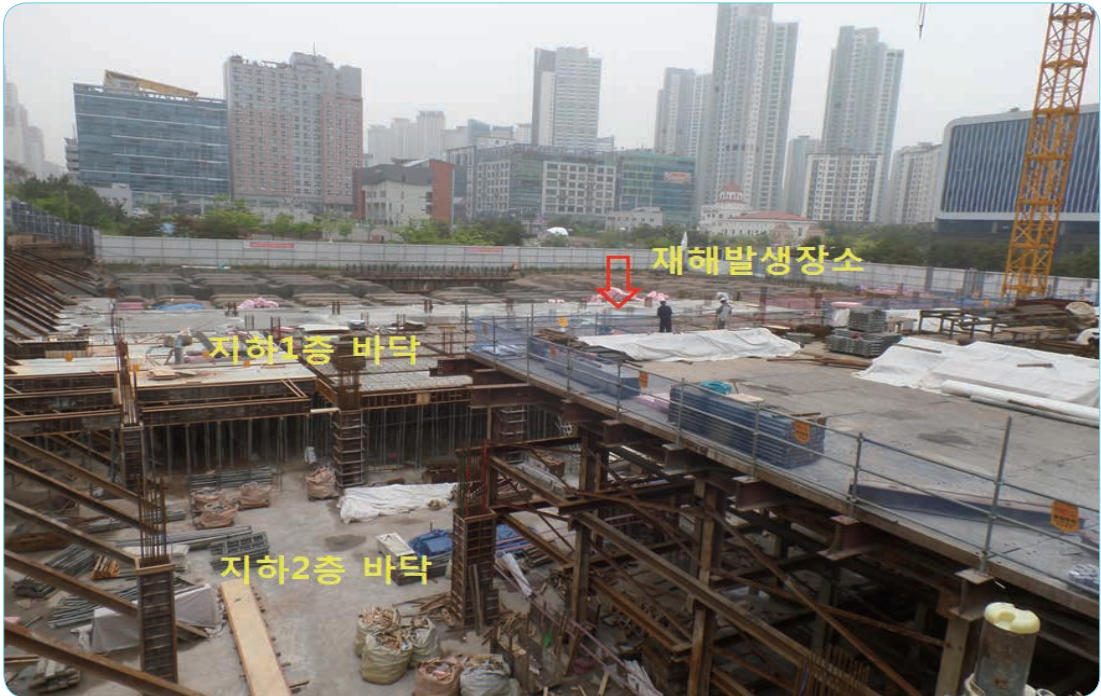
[사진1] 현장전경

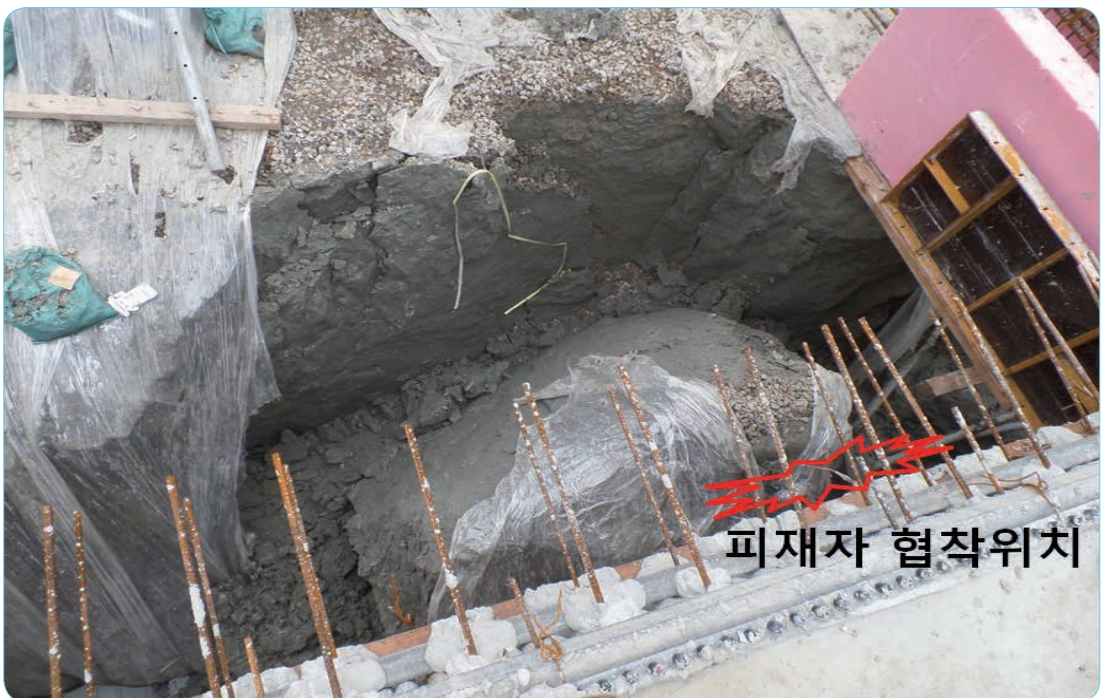
[사진2] 재해발생 장소

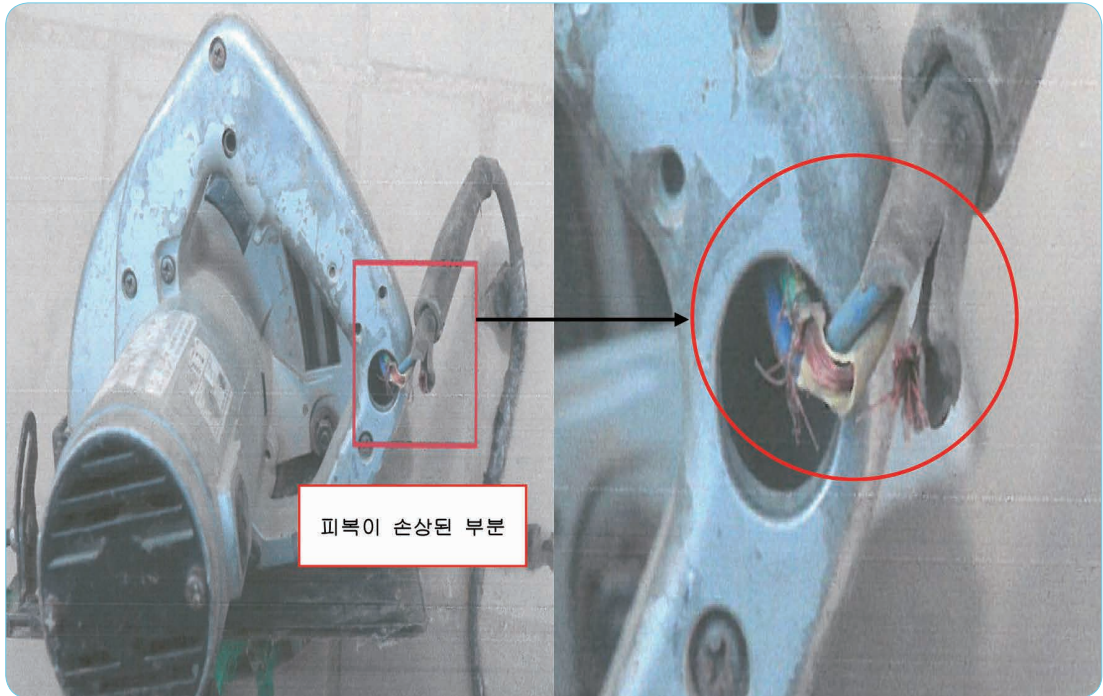
| 재해개요 | 2018.03.14.(수) 15:45분경 경기 파주시 동패동 소재 (주)OOOO종합건설 「다가구주택 신축공사」 현장 지상 2층 계단참에서 휴대용 원형톱으로 거푸집 제작 및 설치작업 중이던 피재자가 절연파괴된 원형톱 금속제 외함의 누설전류에 감전되어 사망 | | |

[사진1] 재해자가 사용한 고속절단기

- 전기기계·기구 전원코드 절연조치 철저
  - － 사업주는 휴대용원형톱 등 전기기계·기구 전원코드의 절연피복이 손상되지 않도록 관리하고 피복이 손상된 배선은 즉시 기존 절연의 동등이상으로 절연을 보강하여 사용
- 감전방지용 누전차단기 상태 확인 철저
  - － 사업주는 휴대용원형톱 등 전기기계·기구를 사용하기 위해 임시배선시 누전에 의한 감전위험을 방지하기 위해 해당 전로의 정격에 적합하고 확실하게 작동하는 누전차단기를 설치하고 작업 전 작동 여부를 확인, 이상이 발견되면 즉시 보수하거나 교체
- 전기기계·기구 접지 실시 철저
  - － 사업주는 휴대용원형톱 등 전기기계·기구 사용시 누전에 의한 감전의 위험 방지를 위하여 전원코드에 접지극 포함여부 확인 및 가설분전반 접지 실시 및 접지저항값을 확인하고 작업

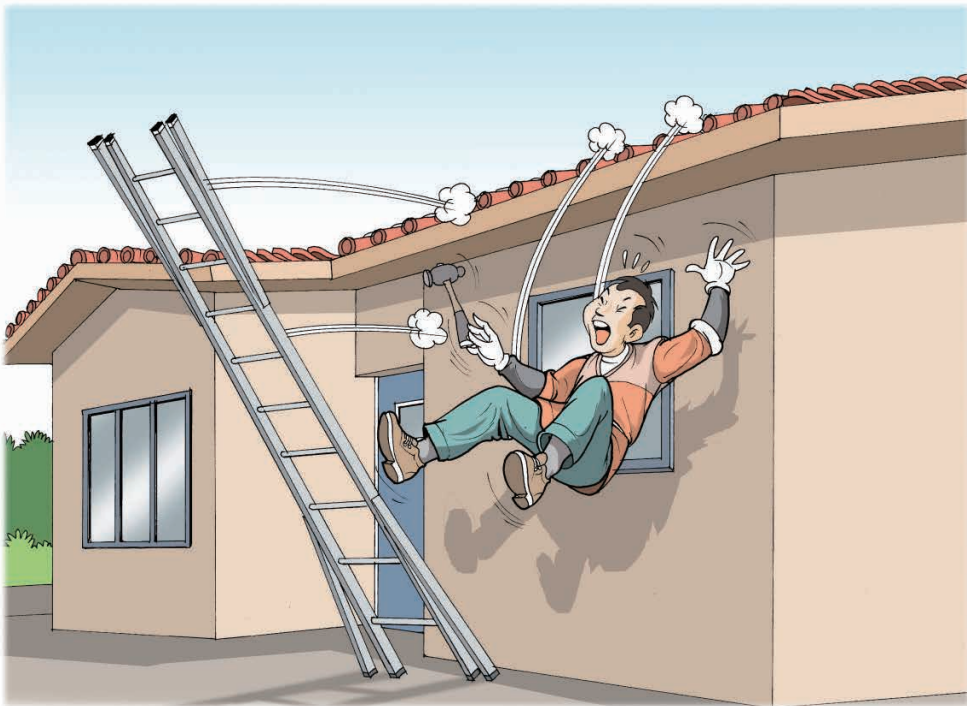
### | 재해상황도 |

| 재해개요 | 2018.03.31.(토) 17:30경 「000 단독주택 신축공사」현장에서 피해자가 단독주택 경사지붕에 기와 설치작업 후 사다리를 사용하여 내려오던 중 실족하여 테라스 콘크리트 바닥으로 떨어져(H≈3m) 사망한 재해임 | | |

- 사다리식 통로 안전조치 철저
  - － 사다리식 통로를 설치할 때에는 사다리를 걸쳐놓은 지점으로부터 상단을 60cm이상 올라가도록 설치하고, 사다리를 고정하거나 인력에 의해 지지되도록 하는 등 넘어지는 것을 방지하기 위한 조치 철저
- 개인보호구 지급 및 착용 관리 철저
  - － 근로자가 떨어질 위험이 있는 장소에서 작업하는 때에는 근로자에게 안전모 등 개인보호구를 지급하고 착용 관리 철저

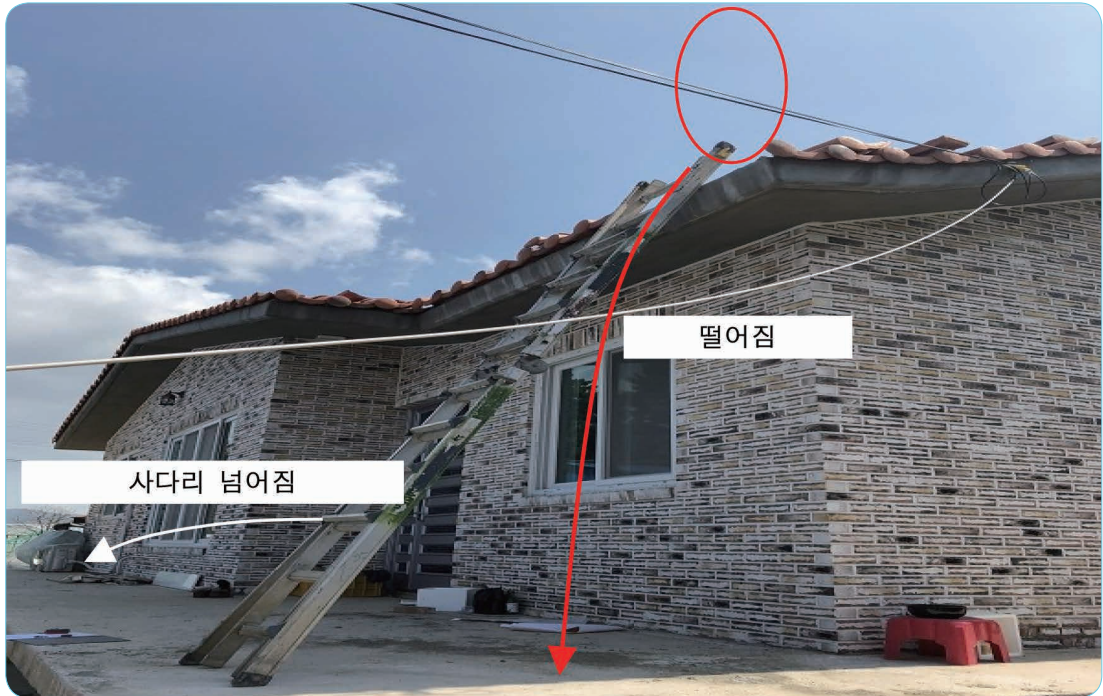
[사진1] 재해발생 현장 전경

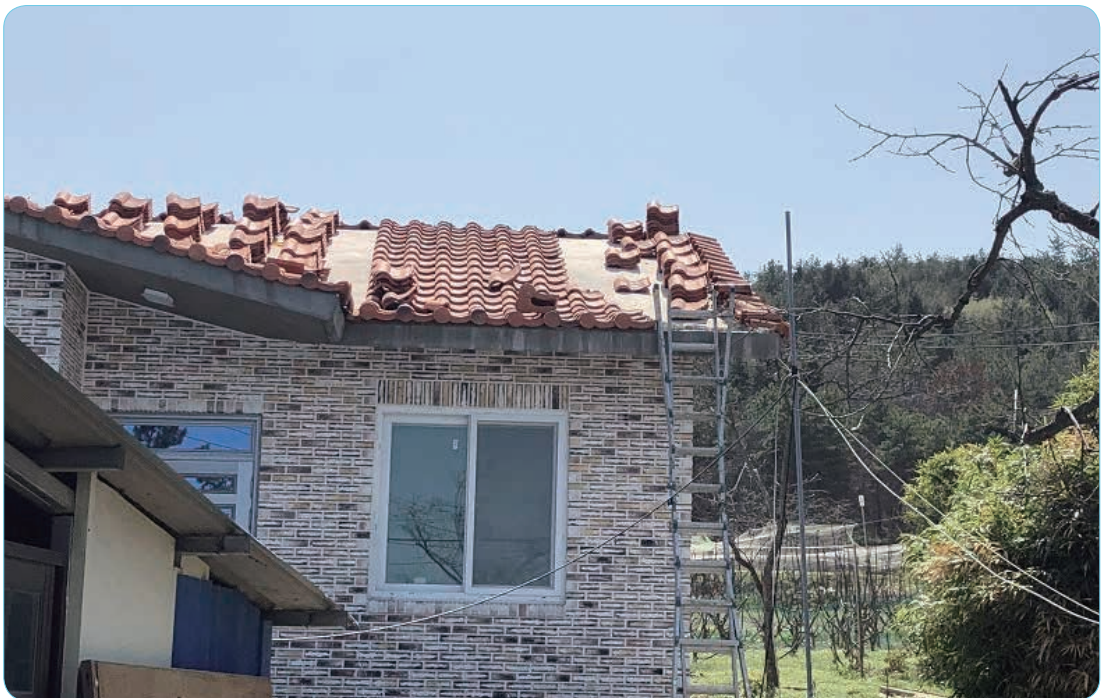
[사진2] 당일 작업을 마친 지붕상태 및 사다리 위치

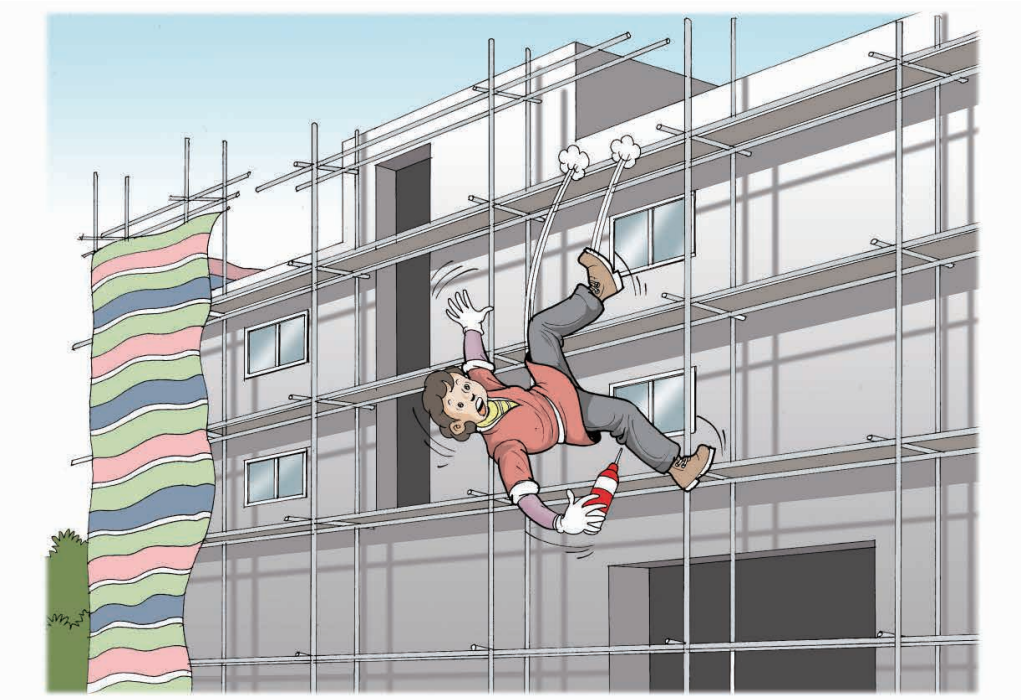
### | 재해상황도 |

| 재해개요 | 2018.04.09.(월) 10:48분경 부산광역시 강서구 소재 ○○동 다가구 및 근생 신축공사 현장에서 재해자 (64세, 여)가 옥상층 외벽 줄눈 시공을 위하여 외부비계에서 작업 중 지상 1층 바닥(H≒9m)으로 떨어져 사망한 재해임 | | |

- 개구부 방호 조치 및 안전난간 구조 기준 준수
  - 사업주는 작업발판 개구부 등의 근로자가 추락할 위험이 있는 장소에는 견고한 구조의 안전난간을 설치
    - ※ 안전난간의 구조(산안법 기준 규칙 제 13조) : 상부 난간대의 높이가 120cm이하인 경우 바닥면과 상부난간대의 중간 지점에 중간난간대를 설치하는 등 2단 이상의 구조로 균등하게 설치
- 개인보호구 착용 철저
  - 사업주는 근로자가 추락할 위험이 있는 장소에서 작업을 할 경우 안전모, 안전대를 지급하여 착용하도록 관리 감독 철저

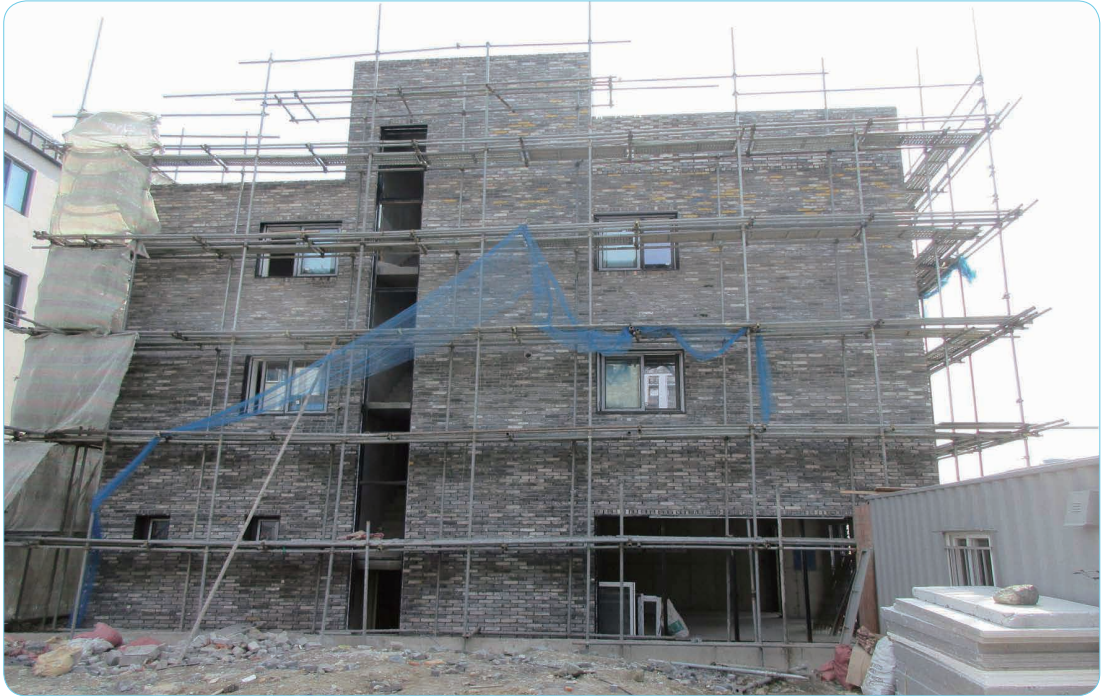
[사진1] 현장전경(배면)

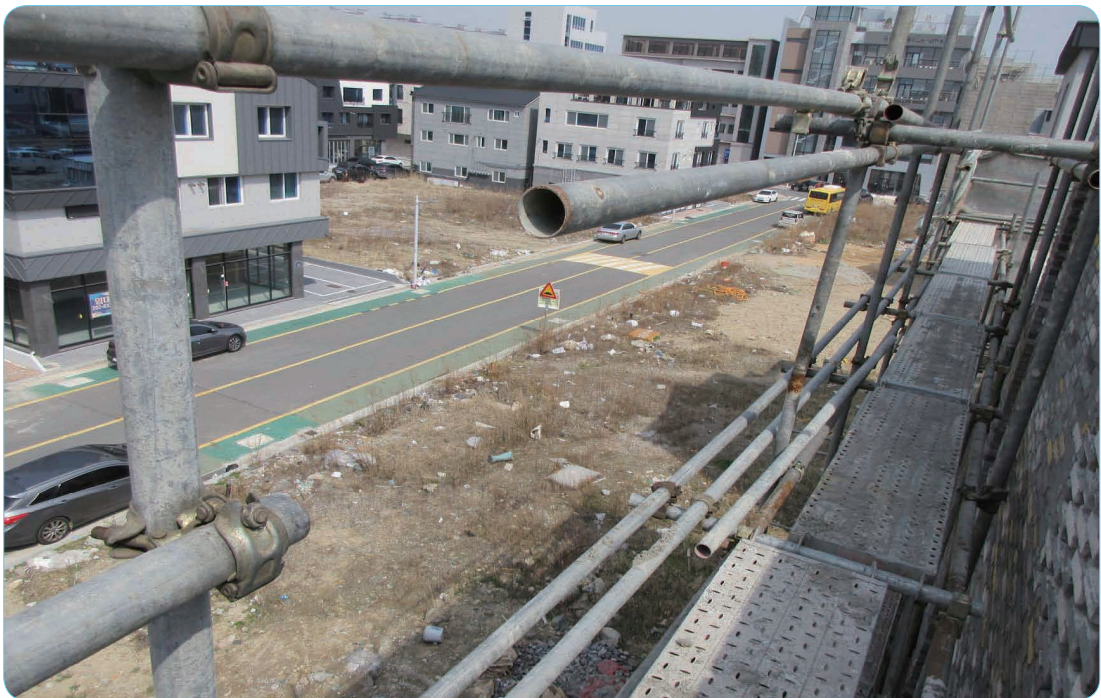
[사진2] 재해자 작업 위치

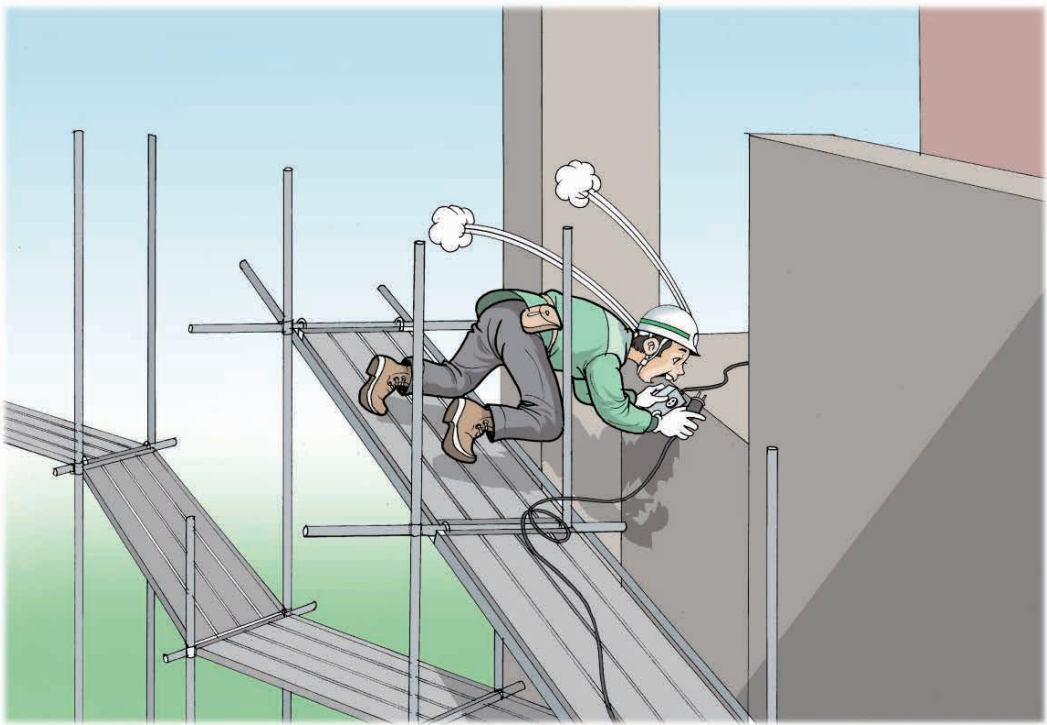
### | 재해상황도 |

| 재해개요 | 2018.05.10.(목) 경기도 광주시 소재 ○○다세대 신축공사 현장에서 재해자가 콘크리트 타설 준비 작업의 일환으로 콘크리트 진동기의 전원 연결을 위해 외부 쌍줄비계 상에서 리드선을 연결하던 중, 건물 외벽과 비계 사이의 개구부(L1600mm*W800mm) 떨어져 사망한 재해임 | | |

- 비계작업발판에서 작업시 개구부의 추락위험 방지조치 실시
  - － 비계 작업발판 단부와 건물의 작업면 사이의 공간 등 근로자가 추락할 위험이 있는 장소에는 안전난간 등을 설치하여 관리
- 추락 위험장소에서 안전모 착용 및 착용상태 관리감독 철저
  - － 추락할 위험이 있는 장소에서 작업을 실시하는 경우 근로자의 안전모 착용 및 턱끈 체결상태 등을 수시로 확인하는 등 작업 중 관리감독 철저

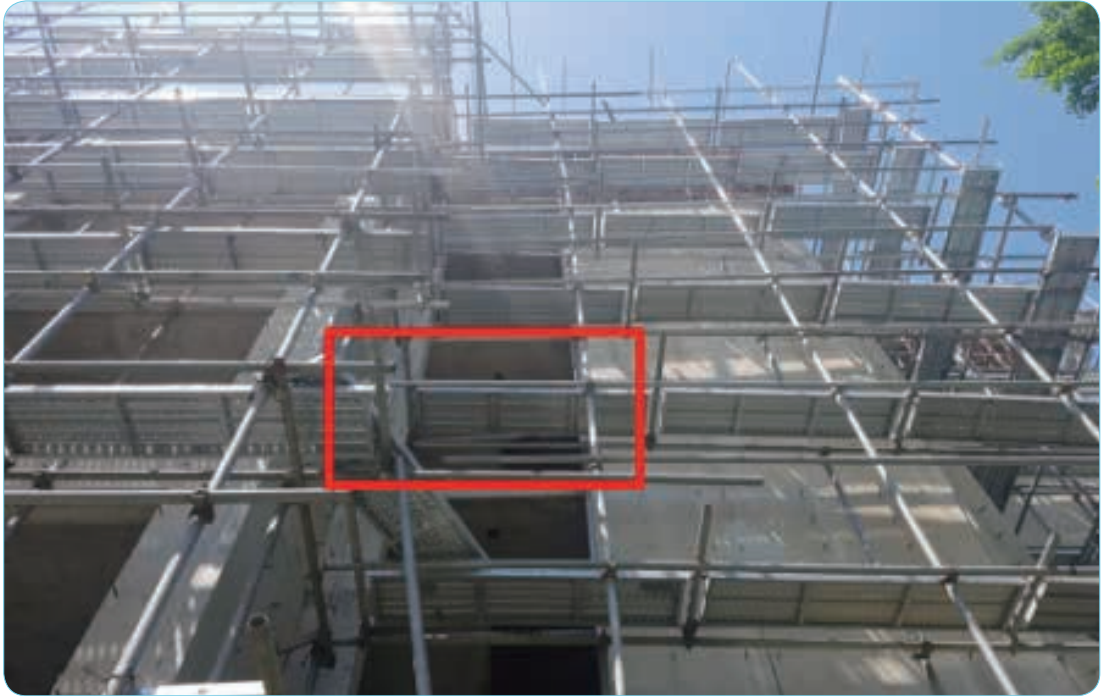
[사진1] 재해자 작업지점

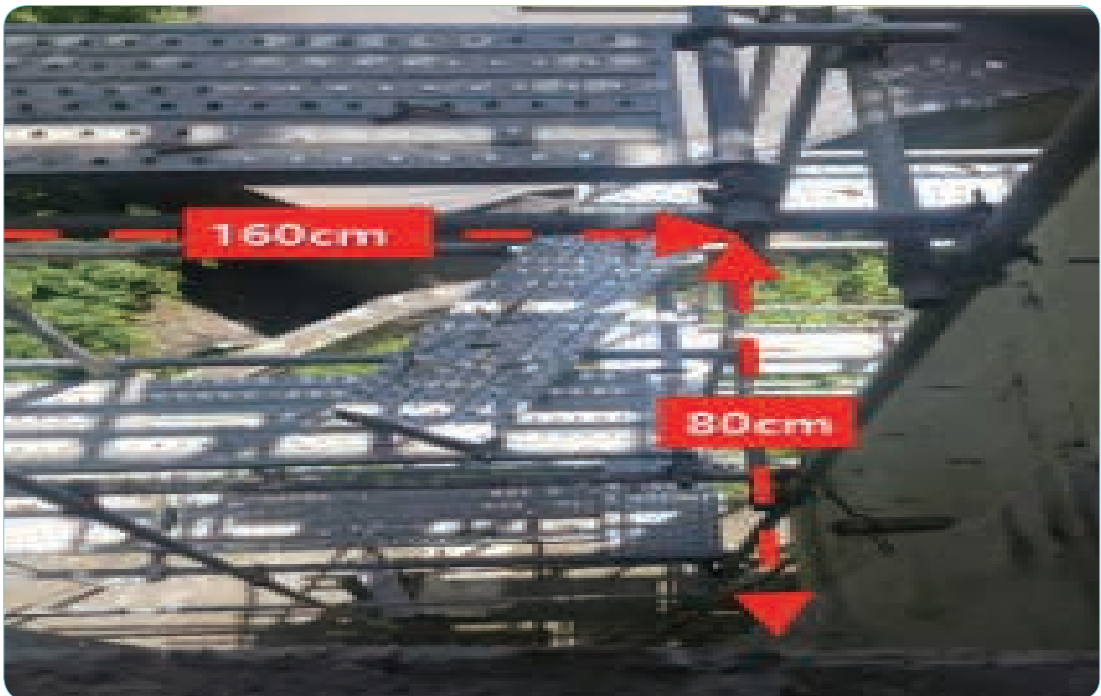
[사진2] 외부비계와 구조물사이의 거리(약 80cm)

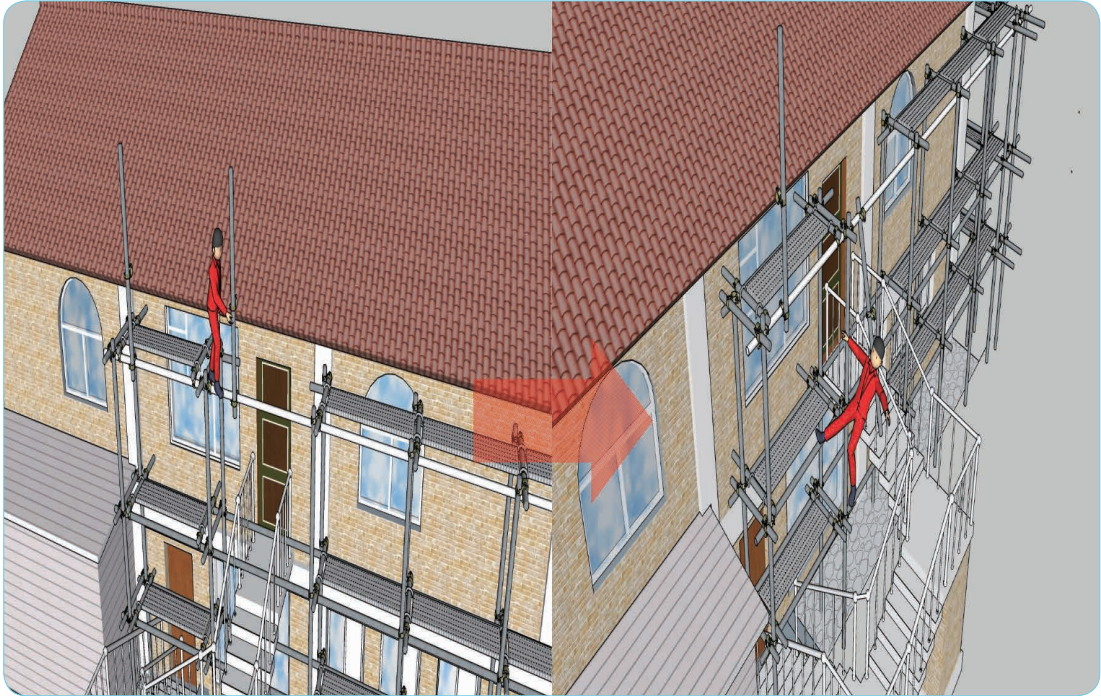
| 재해개요 | 2018.06.21.(목) 경기도 가평군 소재 000 주택 리모델링 공사 현장에서 재해자가 비계 조립작업을 위해 이동 중 바닥으로(H≒6m) 떨어져 사망한 재해임 | | |

[사진1] 재해발생 당시 상황

- 안전대 부착설비 설치 철저
  - 비계 조립작업 시 근로자가 떨어질 위험이 있는 경우에는 안전대 부착설비를 설치하고 근로자가 안전대를 걸고 작업하도록 관리
- 근로자 개인보호구(안전모, 안전대) 지급 및 착용 철저
  - 비계 조립작업 등 떨어짐 위험이 있는 장소에서 작업하는 근로자에게 안전모와 안전대를 지급하고 착용여부 관리감독

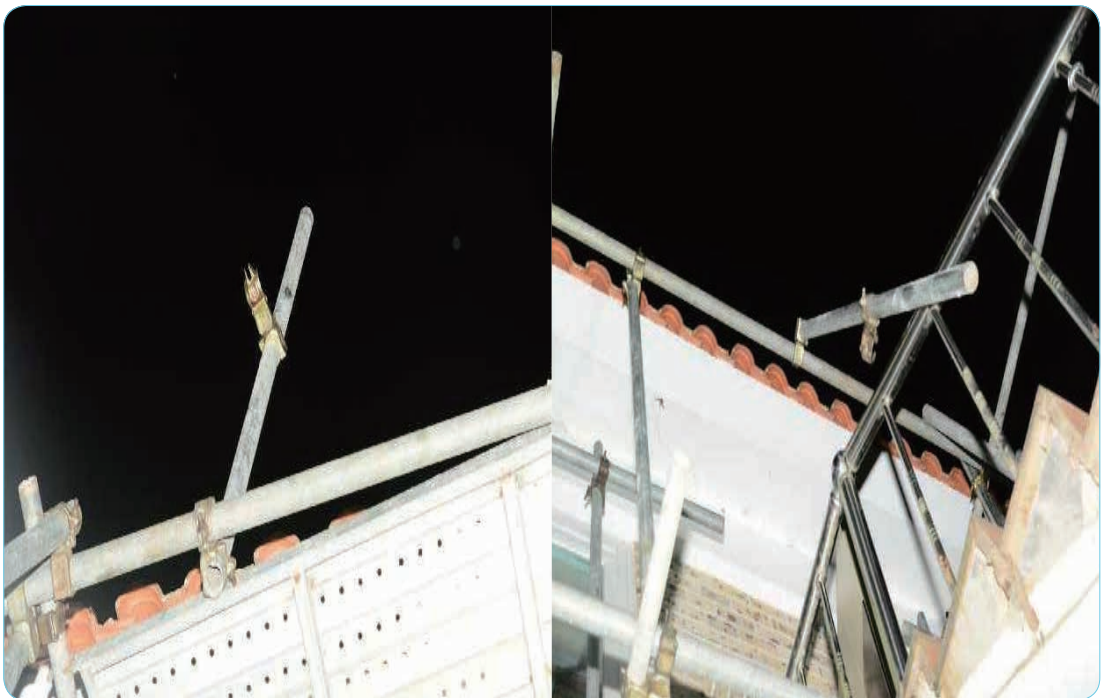
[사진2] 작업구간 왼쪽의 비계기둥(좌) / 재해발생 작업부의 비계기둥(우)

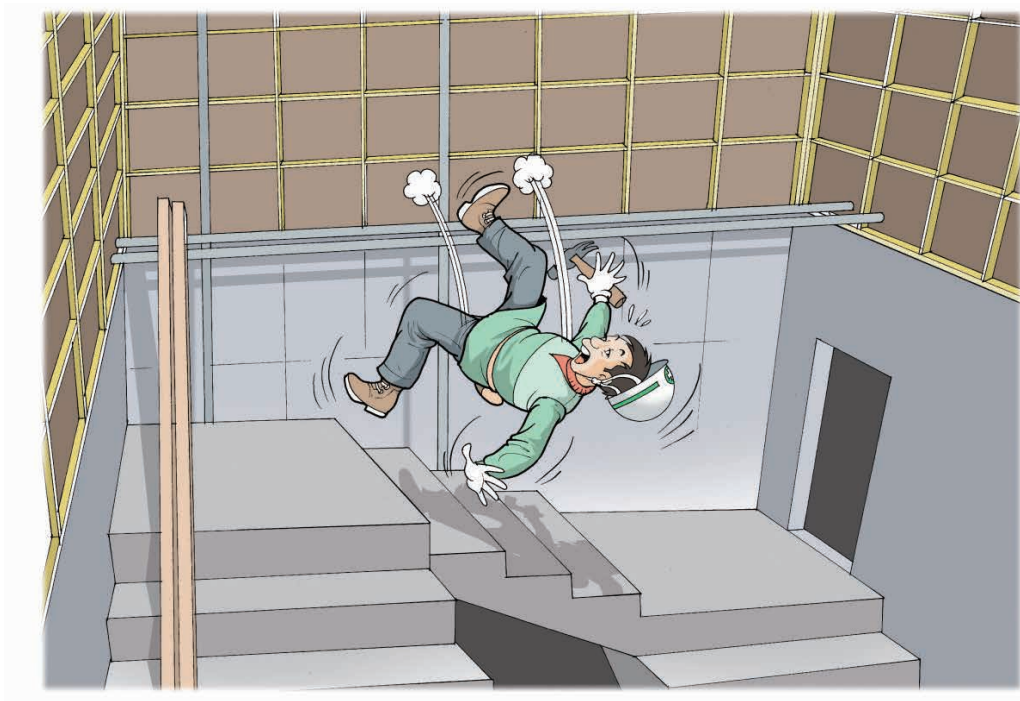
### | 재해상황도 |

| 재해개요 | 2018.06.27.(수) 충남 아산시 소재 ○○ 다가구주택 신축공사 현장에서 형틀목공인 재해자가 옥탑 계단실 내 벽체 거꾸집 해체를 위해 파이프 서포트(2열 설치, 폭17cm)를 작업발판 용도로 설치한 후 그 위에 올라가 거꾸집 고정핀을 해체하던 중 인접 돌음계단 사이의 개구부로 떨어져 사망한 재해임 | | |

- 작업발판 설치기준 준수
  - 계단실 등 이동식비계 설치가 어려운 장소에는 비계를 이용한 폭 40cm 이상의 작업발판을 설치하고, 외측으로 안전난간을 설치하는 등 추락재해예방 조치 철저
- 추락방지조치 철저
  - 안전한 작업발판을 설치하였다 하더라도 작업장소 주변에 돌음계단 및 개구부 등이 있을 때에는 추락을 방지할 수 있도록 안전난간과 추락방지망을 철저히 설치확인하는 등 작업 중 관리감독 철저

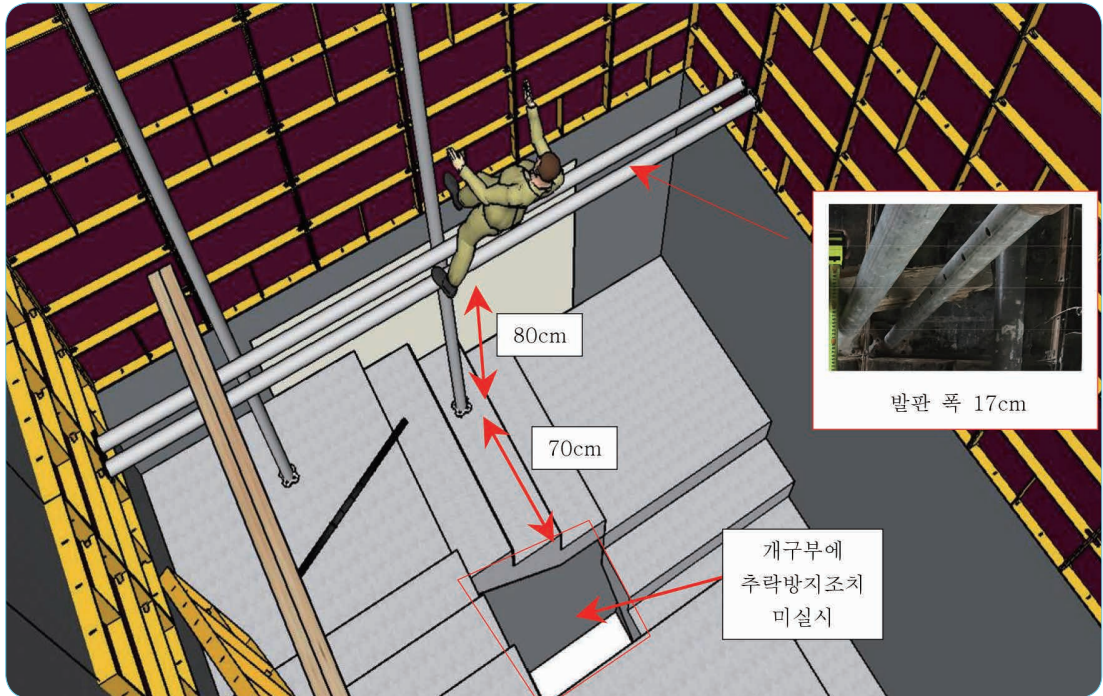
[사진 1] 재해발생 위치

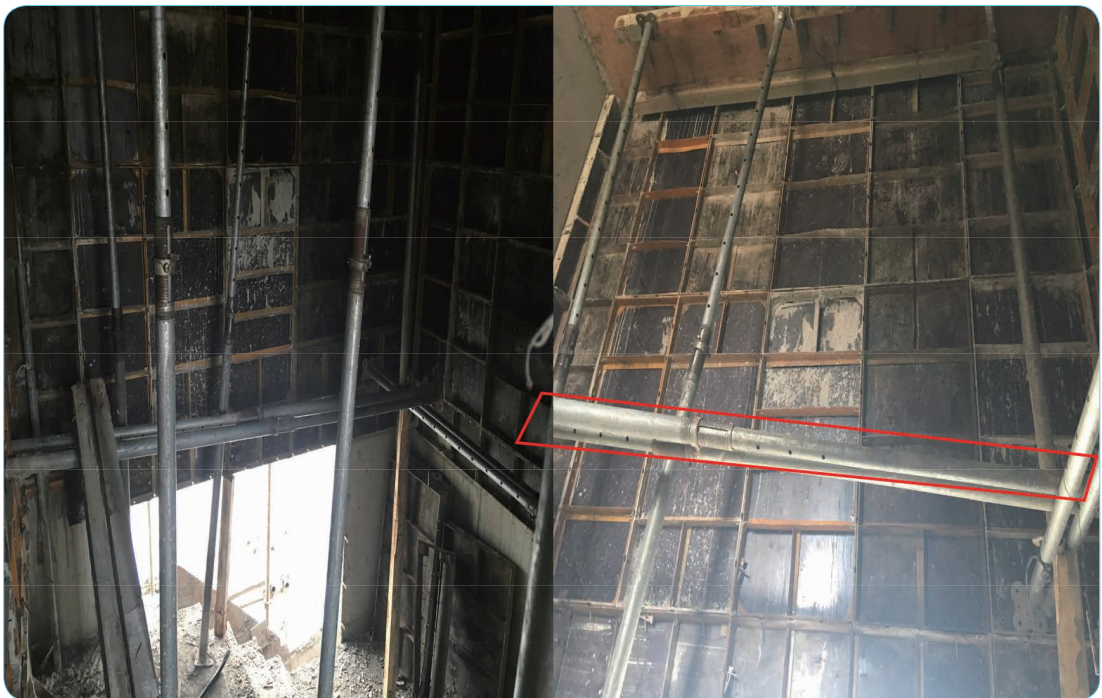
[사진 2] 계단실 내부 발판 설치상태(좌) / 재해자가 이용했던 작업발판(우)
