# 건설 중대재해 사례와 대책

2018. 11

고용노동부

산업재해예방  
안전보건공단

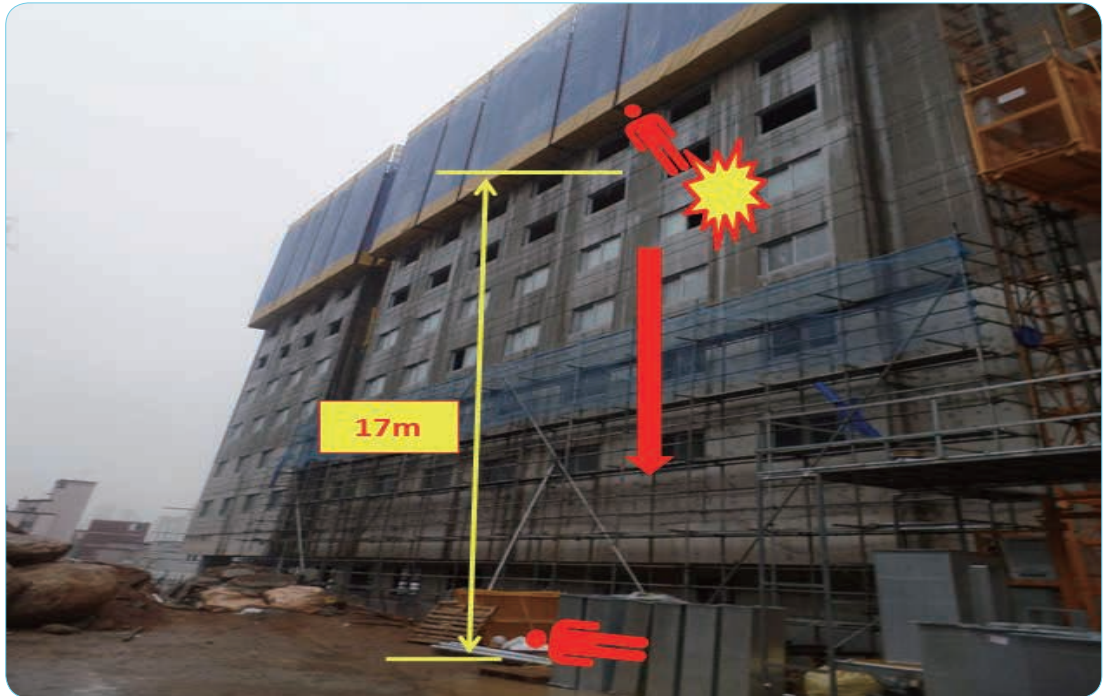
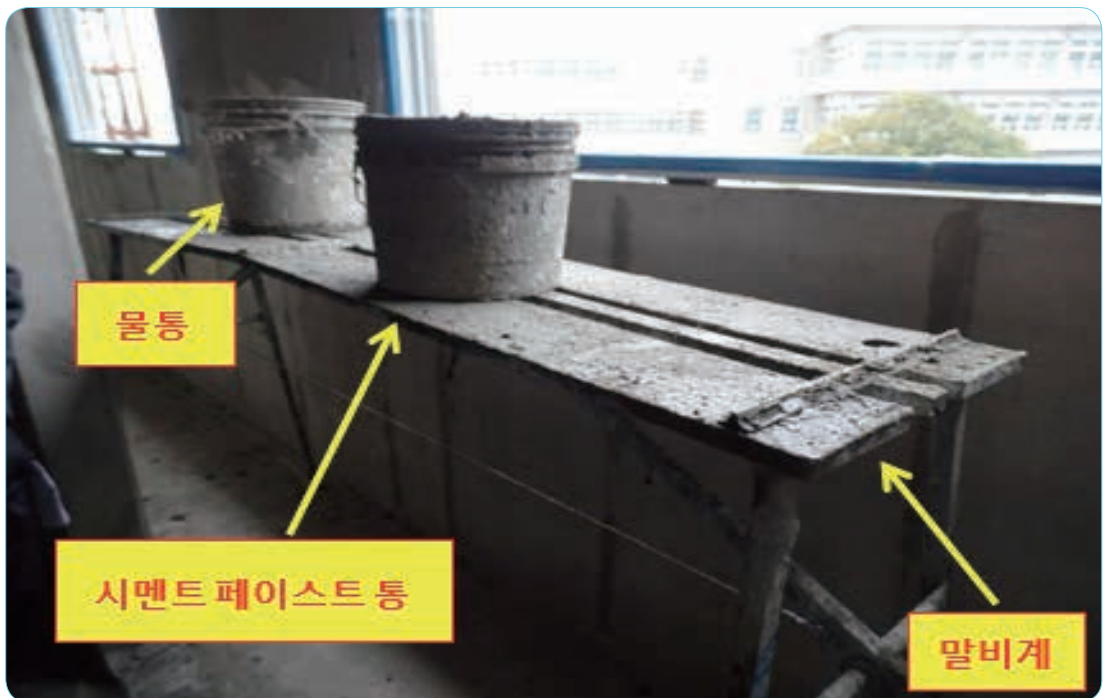
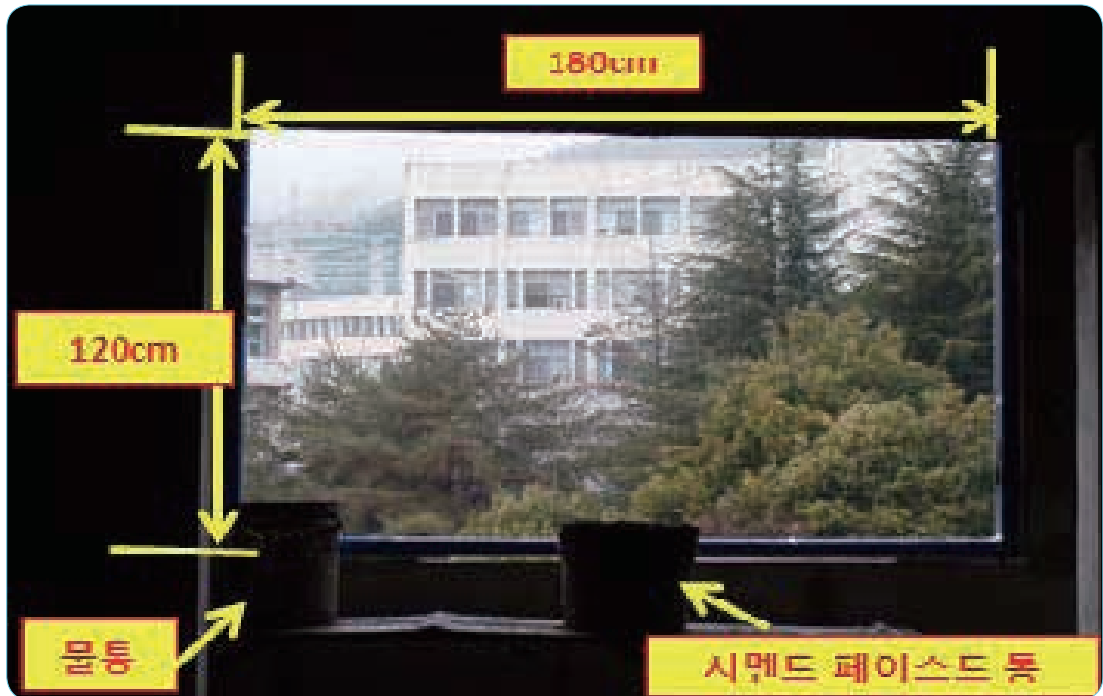
[사진1] 재해발생 현장전경

[사진2] 재해자가 사용한 작업발판(말비계)

[사진3] 재해자 작업부위 전경

- 안전대 부착설비 설치 및 안전대 착용 철저
  - 말비계 위에서 작업 시 수직개구부를 통해 지면으로 떨어질 위험이 있는 경우 이를 방지하기 위해 안전대 부착설비(앵커 구조 등) 설치 후 안전대를 부착한 상태에서 작업토록 하여야 하며, 사업주는 작업시작 전 안전대 및 안전대 부착설비의 이상유무 점검 철저
- 수직개구부 안전방망 설치
  - 수직개구부로 근로자가 떨어지는 것을 예방하기 위해 개구부에 수직형 추락방망 등을 설치

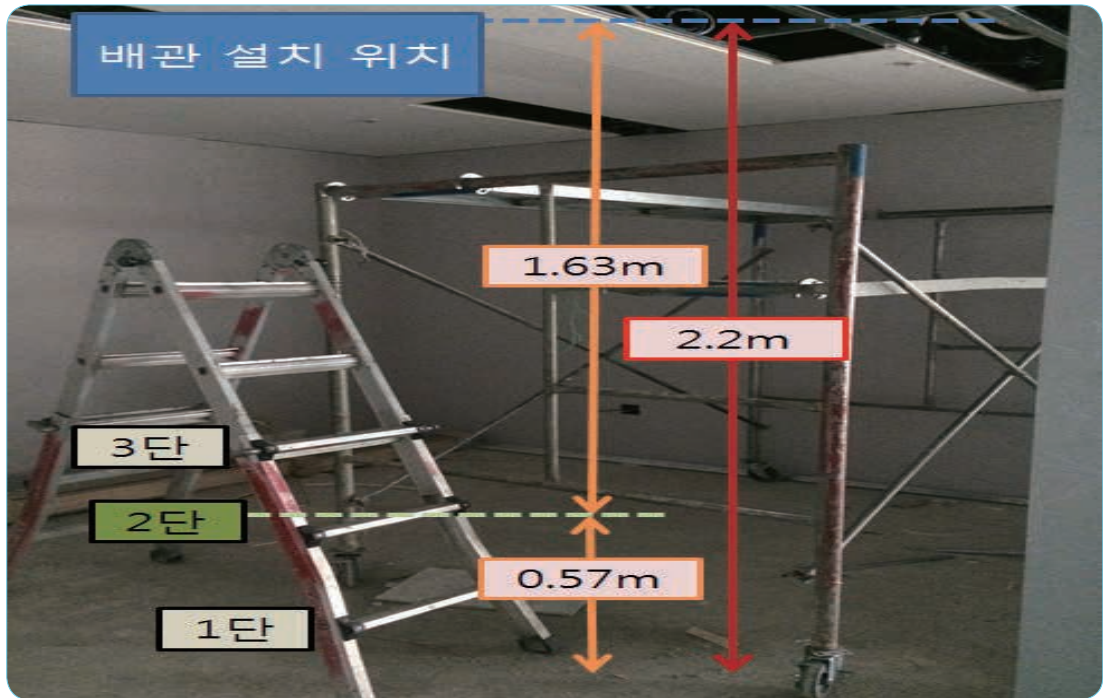
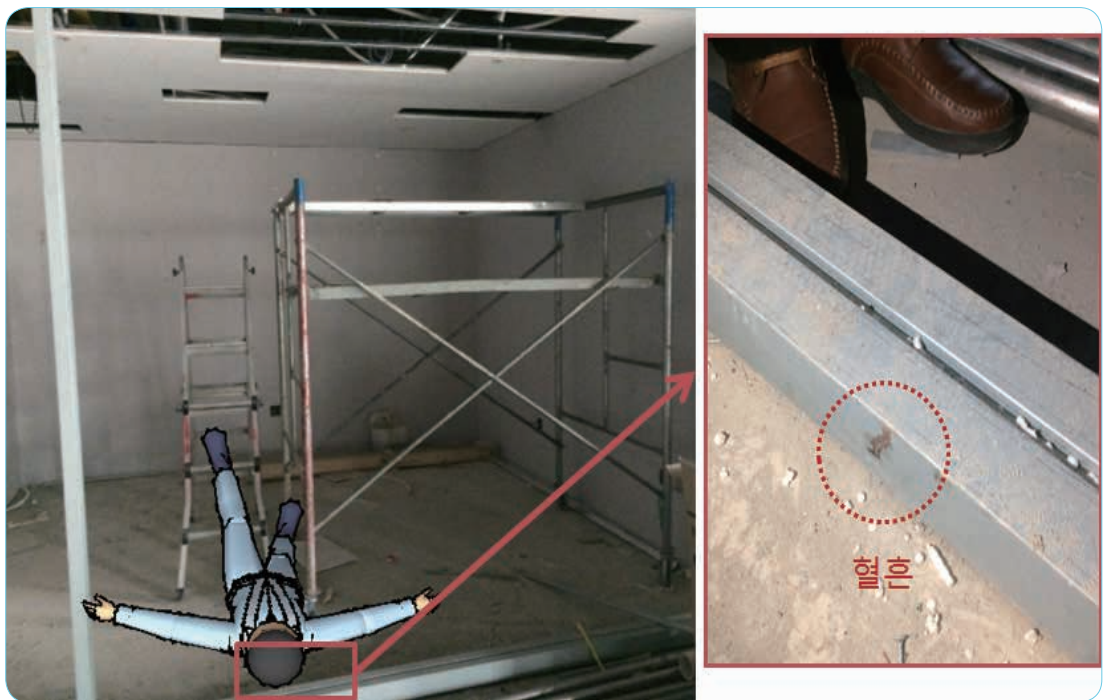
| 재해개요 | 2018.02.10(토) 13:30경 서울시 강서구 소재 ○○(주) 서울시 강서구 의료시설 증축공사 현장에서 재해자(설비공, 만 62세)가 사다리 위에서 스프링클러 배관 작업 중, 약 0.6m아래 바닥으로 떨어져 사망한 재해임 | | |

[사진1] 재해발생 현장 전경

[사진2] 발견당시 재해자 머리 위치

- 추락 방지를 위한 안전한 작업발판 설치 준수
  - 추락 위험이 있는 작업 시에는 폭 40cm이상의 작업발판을 설치하거나 말비계를 사용하여 작업 진행
- 안전모 등 보호구 지급 및 착용 준수
  - 사업주는 근로자가 추락할 위험이 있는 작업을 할 경우 안전모를 지급 및 관리하고 근로자는 안전모를 반드시 적절하게 착용하고 작업 실시
  - ※ 안전모 착용 시 머리에서 이탈되지 않도록 턱끈을 체결하여 착용

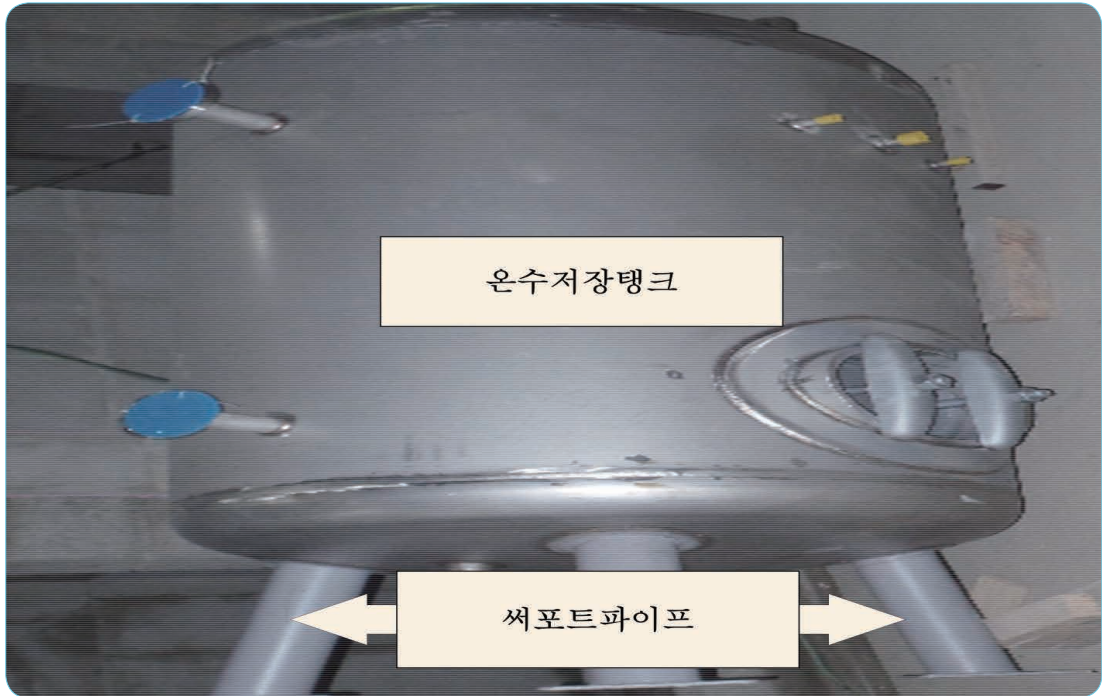
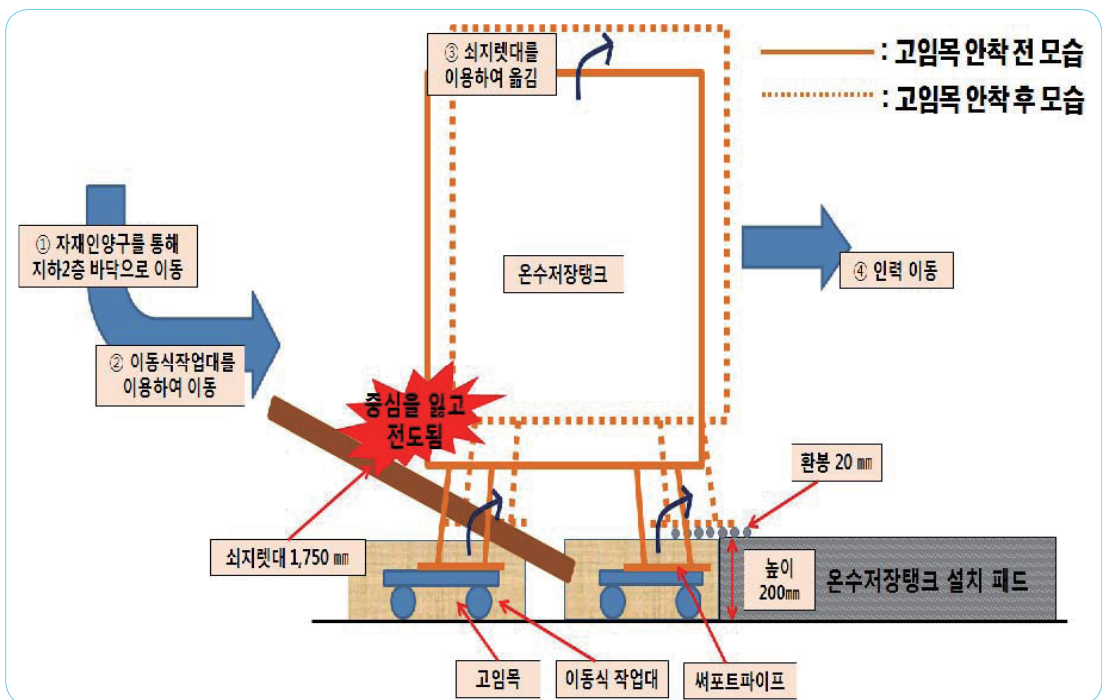
| 재해개요 | 2018.03.29. 경기 수원시 소재 △△ 대학 신축공사 현장에서 설비공 2명이 지하 2층 기계실에서 온수저장탱크를 인력으로 이동 및 설치 중, 온수저장탱크가 넘어지며 재해자를 강타하여 사망한 재해임 | | |

[사진1] 기인물(온수저장탱크)

[사진2] 온수저장탱크 설치 순서

- 사전조사 및 중량물 취급 작업계획서의 작성
  - 중량물인 온수저장탱크 등을 운반하거나 취급 시 전도, 협착위험 예방을 위한 안전대책에 대하여 사전조사 및 작업계획서를 작성 후 근로자가 그 계획에 따라 작업하도록 관리

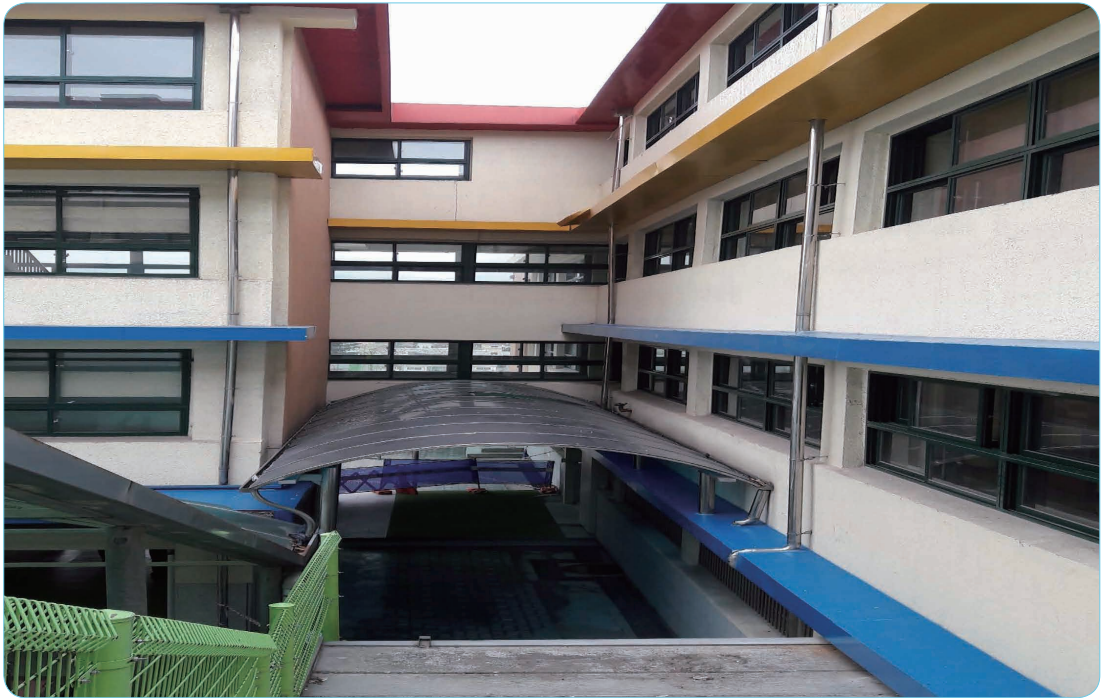
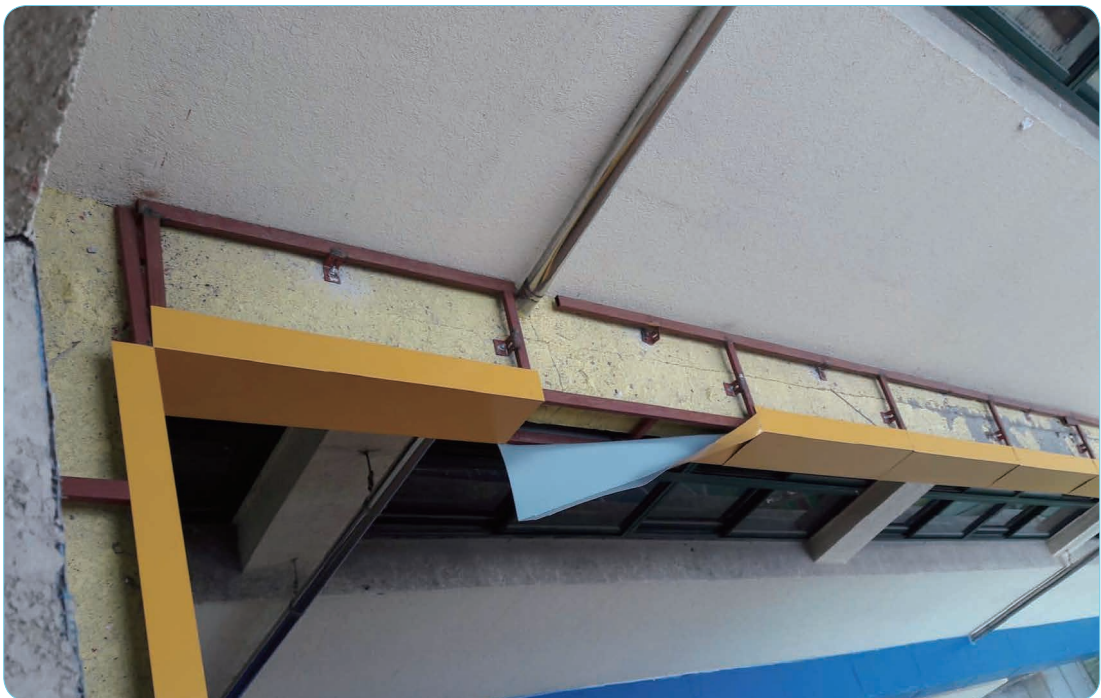
| 재해개요 | 2018.04.02(월) 15:00경 서울시 서대문구 소재 시공하는 ○○초교 균열 등 보수공사 현장에서 재해자가 교사동 2관 4층 바닥 외부의 캐노피(빗물막이용 돌출구조물) 보수를 위한 칼라강판 설치 작업 중, 1층 바닥(H≒9.9m)으로 떨어져 사망한 재해임 | | |

[사진1] 재해발생 현장 전경(하부 구조물 등으로 인해 고소작업대 사용이 불가능한 상황이었음)

[사진2] 재해자 작업 위치

- 추락방지를 위하여 작업여건에 적합한 작업발판 설치 사용
  - － 근로자가 추락할 위험이 있는 장소에는 현장여건 등을 고려하여 작업발판용 설비(달비계, 곤돌라 등)를 설치하여 사용
- 안전대 부착설비 설치 및 보호구 착용 준수
  - － 추락할 위험이 있는 장소에 작업발판 또는 설비 등이 설치 곤란할 경우에는 안전대 부착설비를 설치하고 안전대를 착용토록 관리

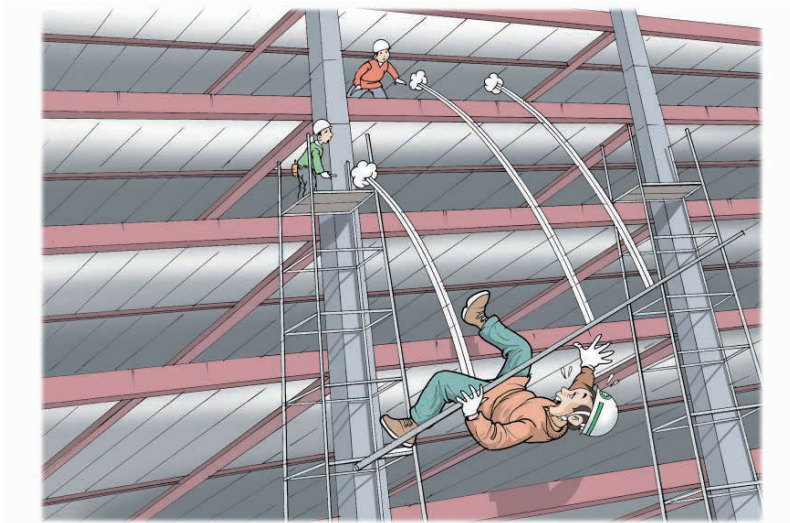
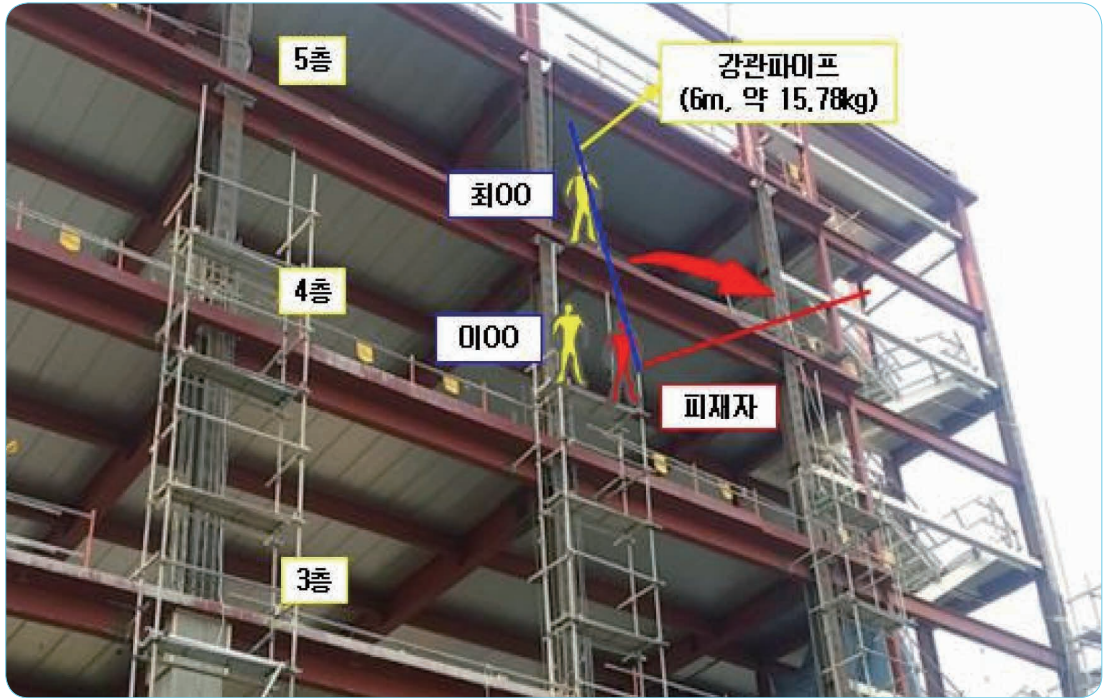
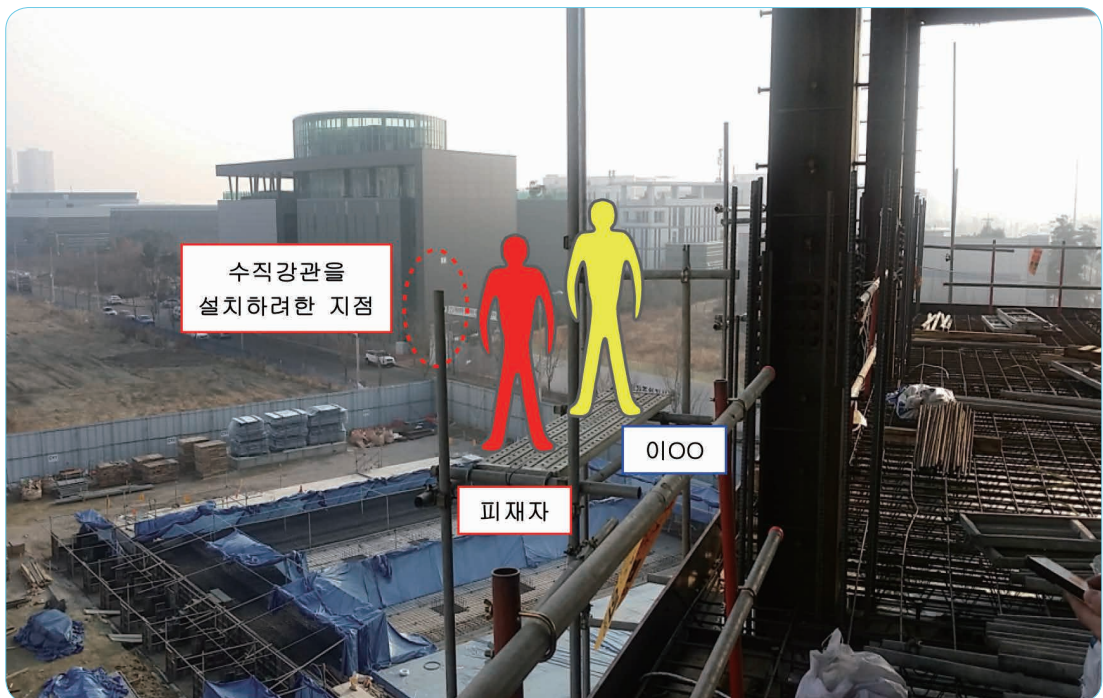
| 재해개요 | 2018.01.17.(화) 12:55분경 인천 연수구 송도동 (주)000 신사옥 건설공사 현장에서 재해자(비계공)가 전면부 지상4층 외부 강관비계 작업발판 상부에서 비계기둥 연장설치 작업 중 쓰러지는 강관 파이프(6m, 약 15.78kg)와 함께 떨어져 사망한 재해임 | | |

[사진 1] 재해발생 당시 피재자 작업위치

[사진 2] 재해발생 장소

- 추락방호조치 철저
  - 사업주는 작업발판 등 근로자가 추락할 위험이 있는 장소에서 작업을 할 때에는 안전난간을 사전에 설치하여야 하며, 난간 등 설치하는 것이 곤란한 경우 안전방망을 설치
- 안전대 부착설비 설치 철저
  - 사업주는 근로자가 추락할 위험이 있는 높이 2미터 이상의 장소에서 작업을 할 때에는 작업동선을 고려하여 안전대 부착설비로 지지로프 등을 설치하고 근로자에게 안전대를 착용케 하여 추락사고 예방을 위한 안전 조치를 실시
- 관리감독자 유해·위험 방지 업무 철저
  - 사업주는 높이 5미터 이상의 비계를 조립·해체하거나 변경하는 작업을 하는 경우 관리감독자를 지정하여 작업발판 및 안전대를 사용하도록 하여 추락을 방지하기 위한 조치를 실시하고 근로자가 관리감독자의 지휘에 따라 작업하도록 관리

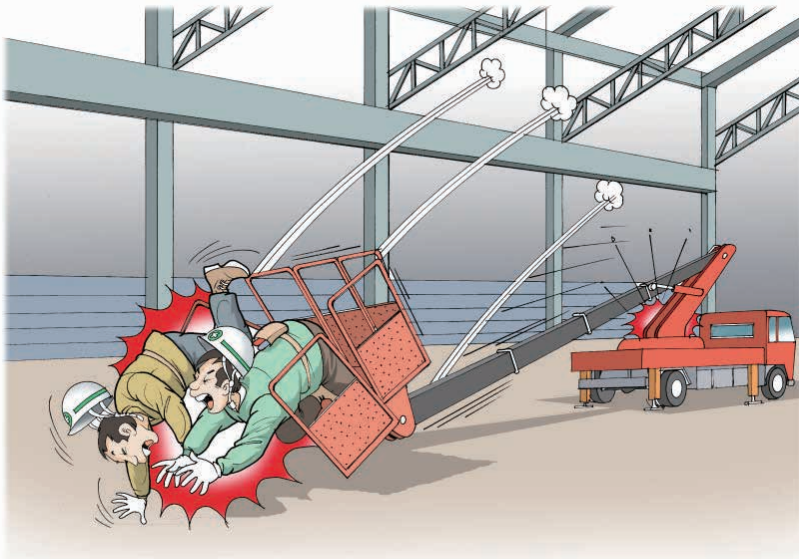
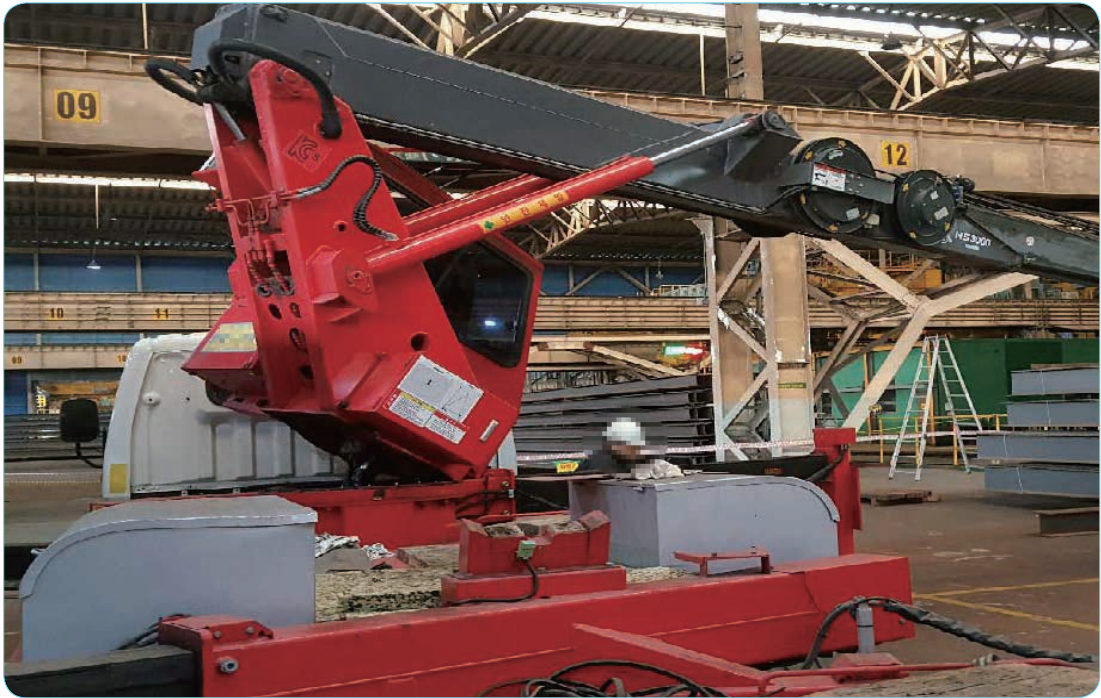
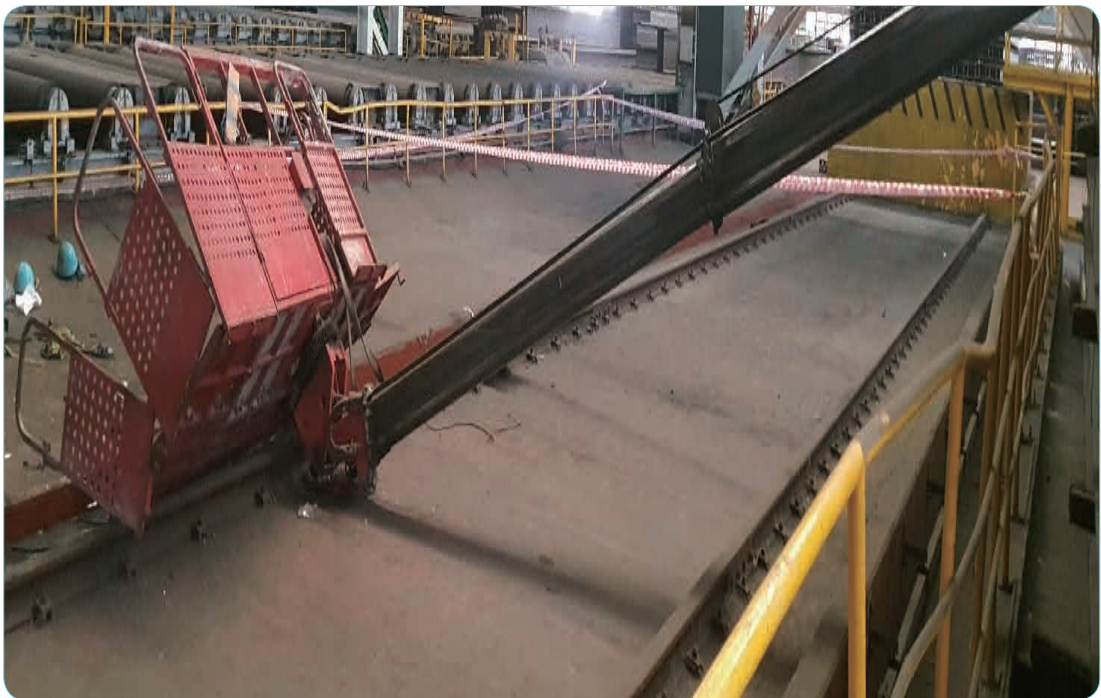
| 재해개요 | 2018.1.19.(금) 15:05분경 포항시 남구에 소재한 00제강(주) 포항공장 내 창고동 에서 고소작업대의 작업대에 근로자 2명이 탑승하여 천장 LED등 교체공사를 진행하던 중 턴테이블 고정볼트 파단으로 붐대가 낙하하면서, 탑승한 근로자가 떨어져 1명이 사망하고 1명이 부상당한 재해임 | | |

[사진 1] 차대측 모습

[사진 2] 작업대측 모습

- 과부하방지장치의 기능 정상적인 상태로 유지
  - 고소작업대를 사용하는데 있어 과부하방지장치 등 방호장치를 해체하거나 사용 정지해서는 안되며 방호장치의 수리·조정 및 교체 등을 작업을 하는 경우 완료한 후에는 즉시 방호장치가 정상적인 기능을 발휘할 수 있도록 관리
- 관리감독자의 작업시작 전 점검 철저
  - 차량계 하역운반기계(고소작업대)를 사용하는 작업하는데 있어 관리감독자로 하여금 작업을 시작하기 전에 과부하방지장치의 작동유무 등에 대한 사전점검을 실시하고 작업을 수행
- 작업계획서 작성 철저
  - 차량계 하역운반기계(고소작업대)에 대한 해당 작업, 작업장의 지형·지반 등에 대하여 사전조사를 하고 그 결과를 기록·보존하여야하며 조사결과를 고려하여 작업계획서를 작성하고 이를 준수

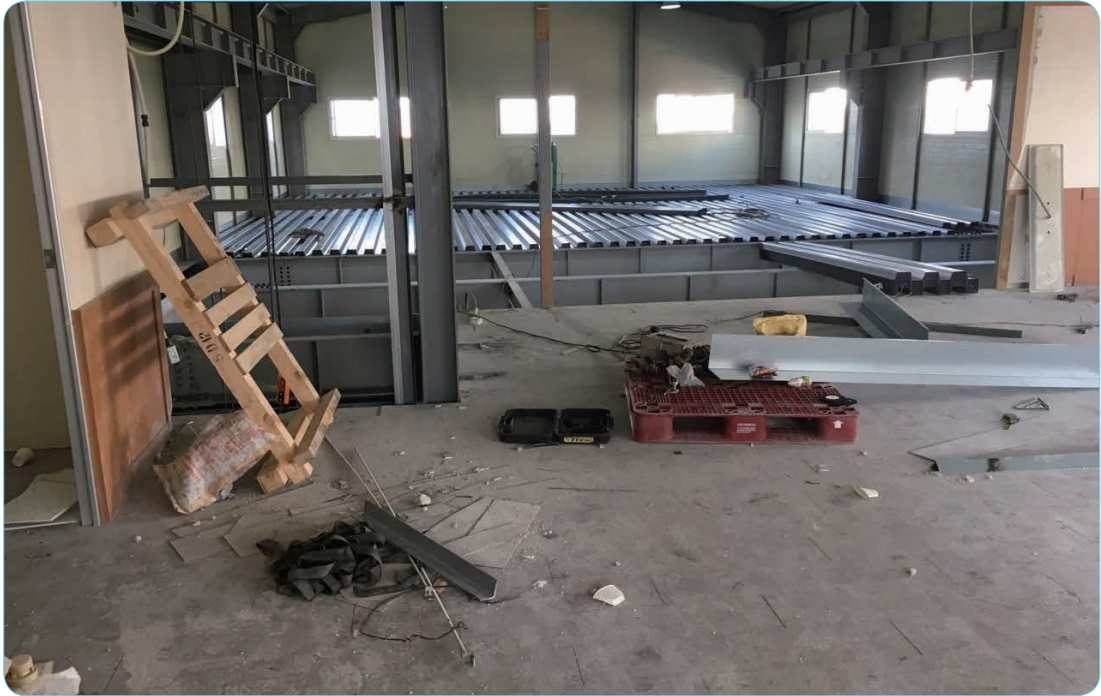
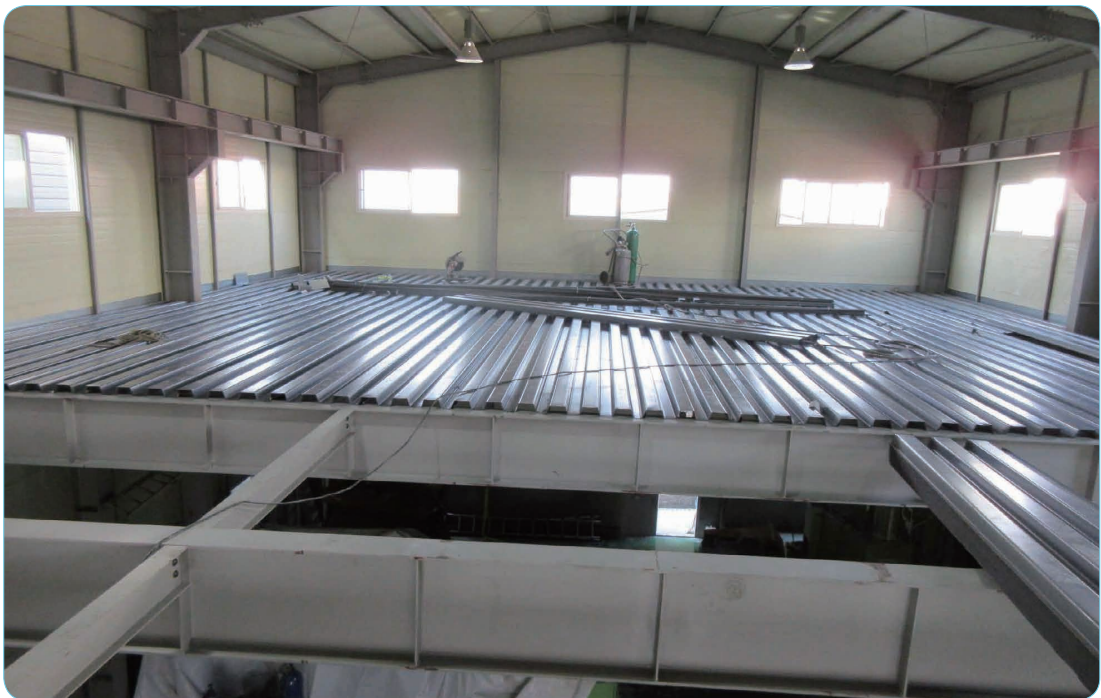
| 재해개요 | 2018.02.08(목) 15:09분경 부산광역시 사상구 장인로 소재 00테크 증축공사 현장에서 일용직 근로자 (50세, 남)가 데크플레이트 판개 및 용접 작업을 위해 철골 상부 이동 중 바닥으로 떨어져 사망 | | |

[사진1] 재해발생 현장 전경(지상2층)

[사진2] 데크플레이트 판개 상황

- 떨어짐 방지 조치 및 개인보호구 착용 철저
  - － 사업주는 근로자가 떨어질 위험이 있는 장소에서 작업을 할 때에는 추락방호망을 설치하거나, 추락방호망 설치가 곤란한 경우에는 안전대 걸이시설을 설치하여 떨어짐 방지 조치 철저
  - － 사업주는 근로자가 떨어질 위험이 있는 장소에서 작업을 할 때에는 안전모, 안전대를 지급하여 착용하도록 관리 철저

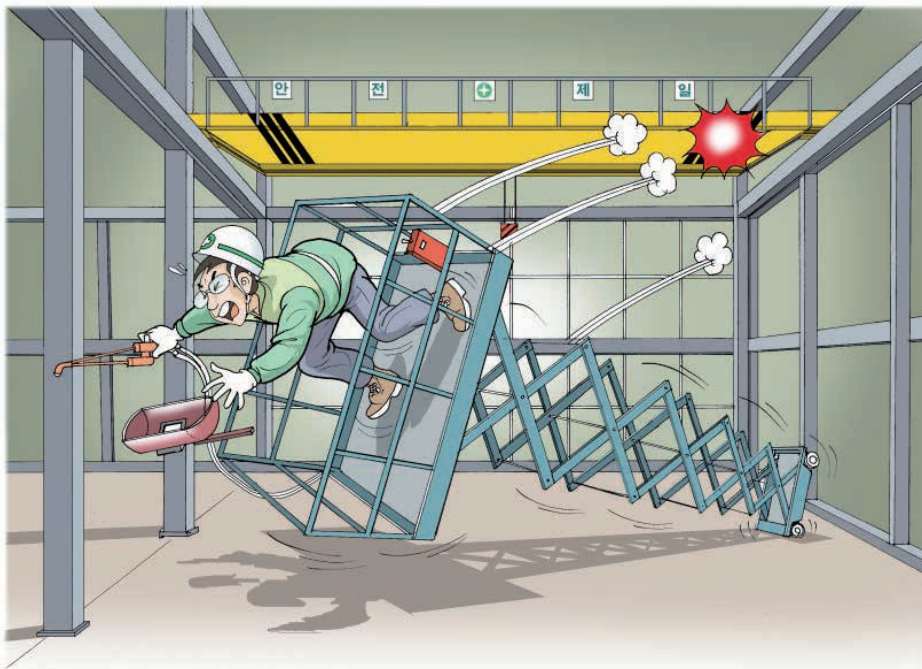
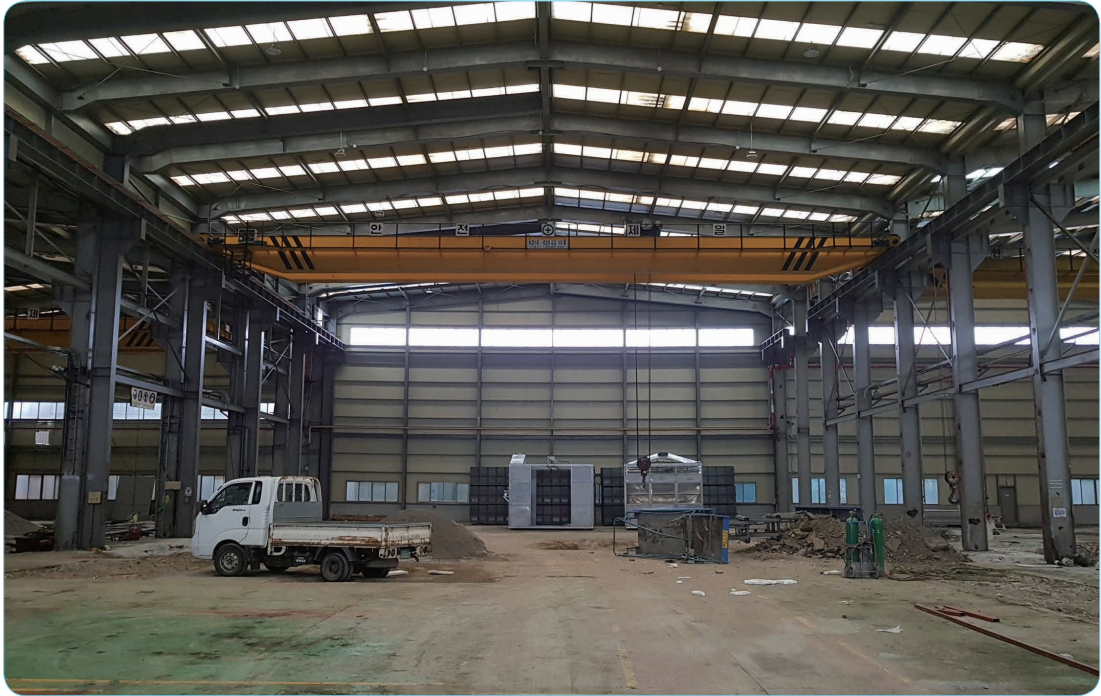
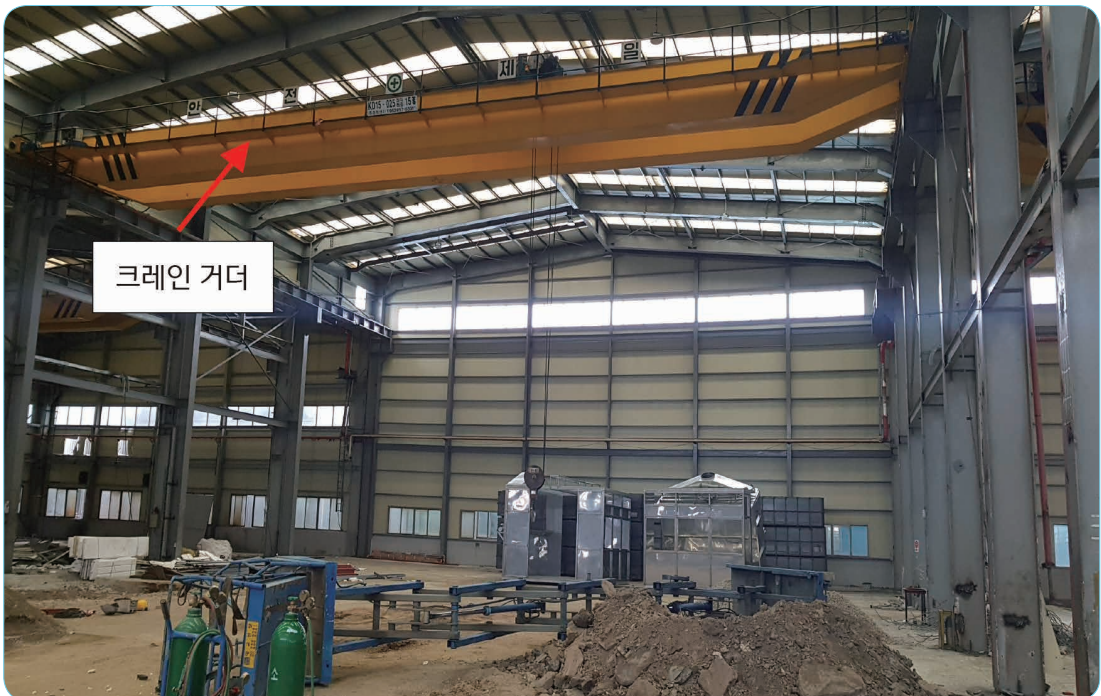
| 재해개요 | 2018. 3. 5(월) 10:00경 대구 달서구 소재 ○○공장 기계기초 토목공사 외 3종 공사현장에서 기존 천장 크레인으로 자재 하차작업과 자주식 고소작업대로 하지철물 용접작업을 병행 중 천장 크레인 거더와 고소작업대가 충돌하여 고소작업대가 넘어지면서 고소작업대에서 작업중이던 재해자가 사망한 재해임 | | |

[사진1] 현장전경

[사진2] 재해발생 장소

- 천장 크레인 작업시 안전조치 준수
  - 천장 크레인의 무선원격 제어를 취급하는 근로자에게 크레인 안전조작에 관한 사항을 주지시켜야 함
- 전도 방지 조치 실시
  - 자주식 고소작업대를 사용하는 작업시 전도 등의 위험을 예방하도록 유도자 배치 후 작업 실시
- 신호 실시
  - 천장 크레인을 이용 작업시 안전한 신호방법을 정하고 운전자는 그 신호에 따라 천장 크레인을 작동

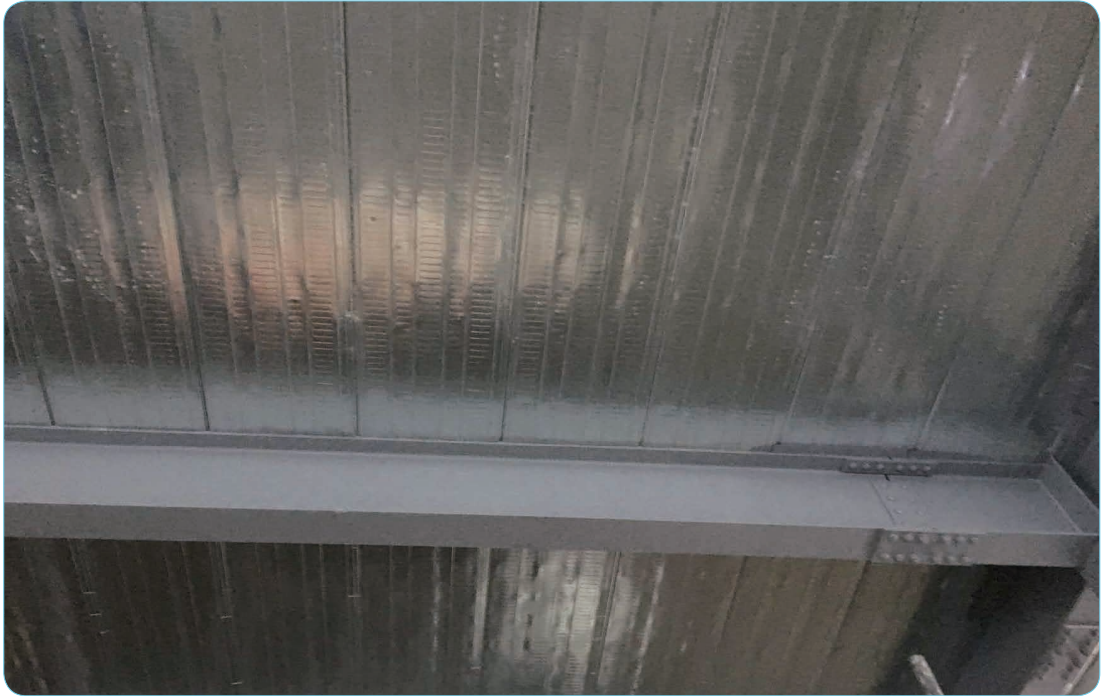
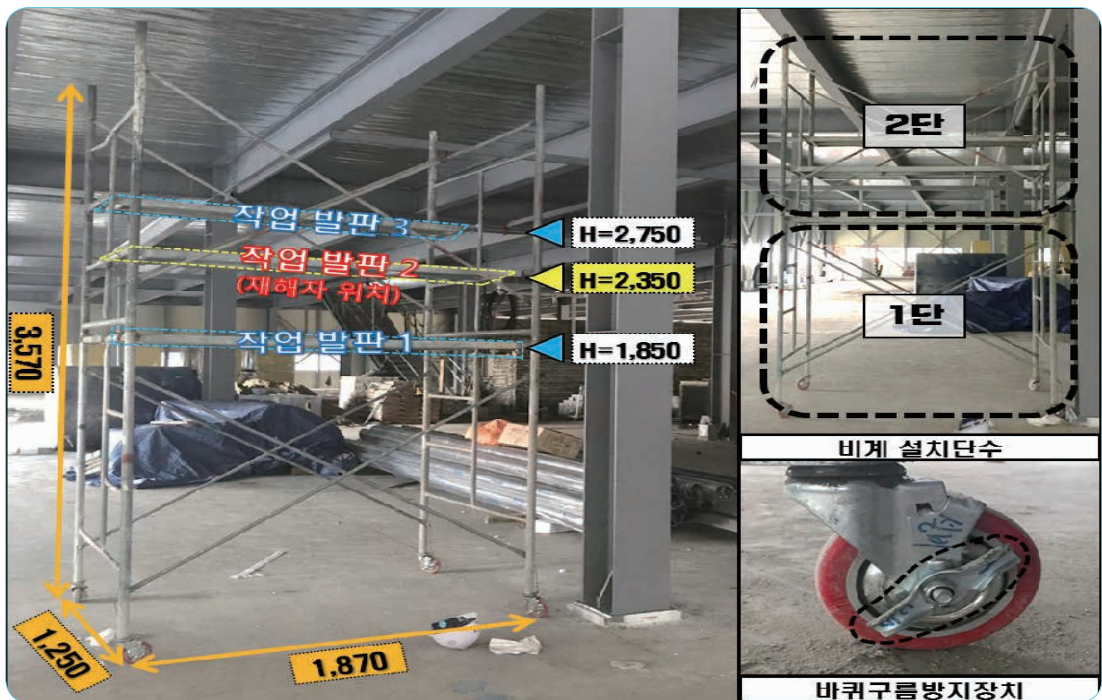
| 재해개요 | 2018.03.14. 경상남도 양산시 소재 ooo 공장 신축공사 현장에서 재해자가 이동식비계 상부 작업 발판에서 공장동 철골 보 도장작업 중 아래에 있던 동료작업자가 비계를 이동하는 순간 떨어져 (H=2.3m) 사망한 재해임 | | |

[사진1] 재해자 작업 부위

[사진2] 재해발생 당시 사용한 이동식 비계

- 이동식비계 조립 사용 시 안전시설 설치기준 준수 철저
  - 최상부에서 작업하는 근로자의 떨어짐 방지를 위한 안전난간을 설치하여야 함
- 개인보호구 지급 및 착용 확인 철저
  - 사업주는 높이 2m이상의 추락할 위험이 있는 장소에서 작업하는 근로자에게 안전모와 안전대를 지급하고 착용토록 관리
    - ※ 근로자에게 안전대를 착용시킨 경우, 안전대를 안전하게 걸고 사용할 수 있도록 별도의 안전대 부착설비를 설치하여야 함

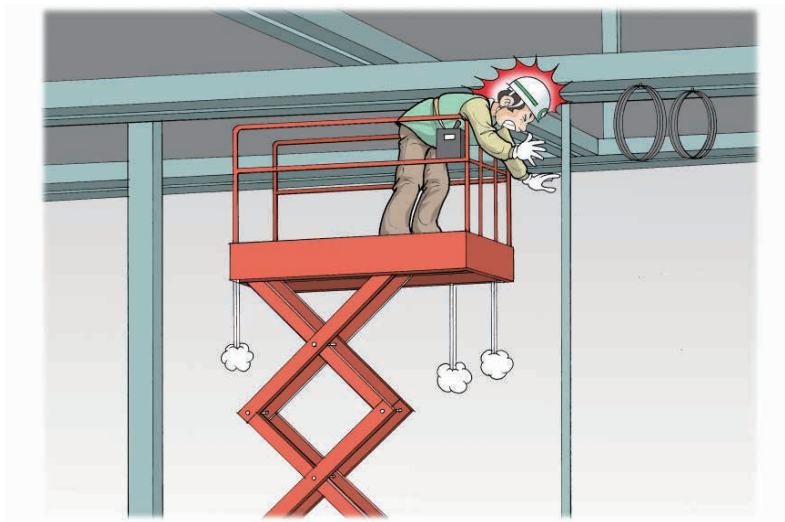
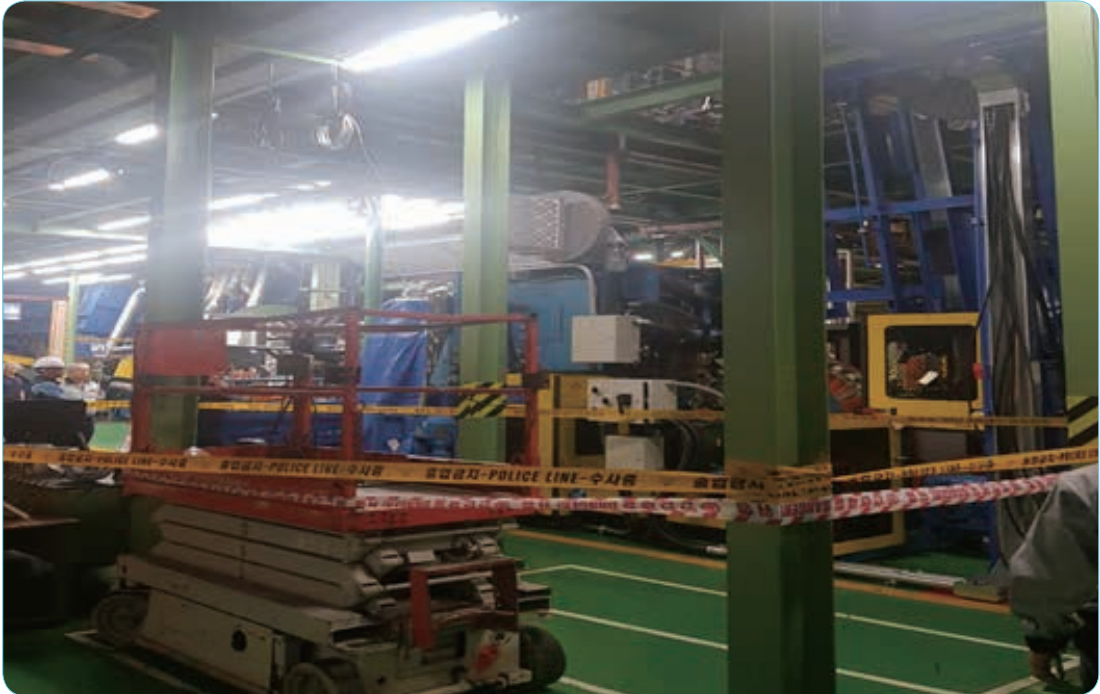
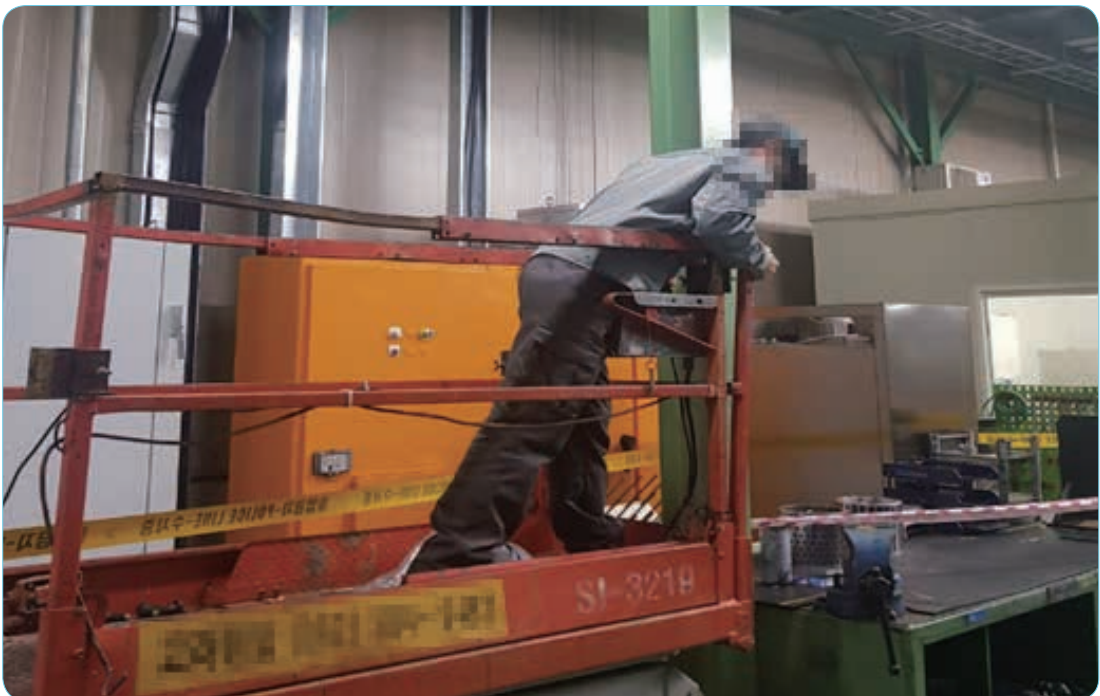
| 재해개요 | 2018.04.17.(화) 광주광역시 광산구 소재 00공장 라인분리 증설 관련 전기공사 현장에서 재해자가 고소작업대에 탑승하여 작업대 외측에 있는 케이블을 잡아당기기 위해 몸을 내미는 과정에서 승·하강을 조작하는 조이스틱 레버가 복부에 밀리면서 작업대가 상승하여 천정 케이블덕트와 작업대 안전난간 사이에 협착되어 사망한 재해임 | | |

[사진1] 사고발생 장소

[사진2] 사고당시 재해자 동작 재연

- 고소작업대에 과상승방지장치 설치
  - 고소작업대 상승 시 구조물 등에 작업자 끼임 재해가 발생하지 않도록 과상승방지장치가 설치된 고소작업대를 사용하고 작업 전에 정상작동 여부 확인, 또한, 조이스틱 좌·우에 방호가이드 설치 등으로 작업자의 불안정한 행동에 의한 조이스틱 접촉금지 조치
- 안전인증 기준에 적합한 고소작업대 사용
  - 풋 스위치 및 조이스틱 인에이블 스위치 등 우발적 동작 방지장치(제어장치)를 작동할 수 있는 상태로 관리하고, 이름판 부착 등 안전인증 기준에 적합한 고소작업대 사용
- 고소작업대 작업계획서 작성
  - 고소작업대 사용 작업 시에는 작업 전 협착, 추락 등 위험 예방대책, 운행경로 및 작업방법을 포함한 작업 계획서를 작성하고, 관련 작업자에게 주지

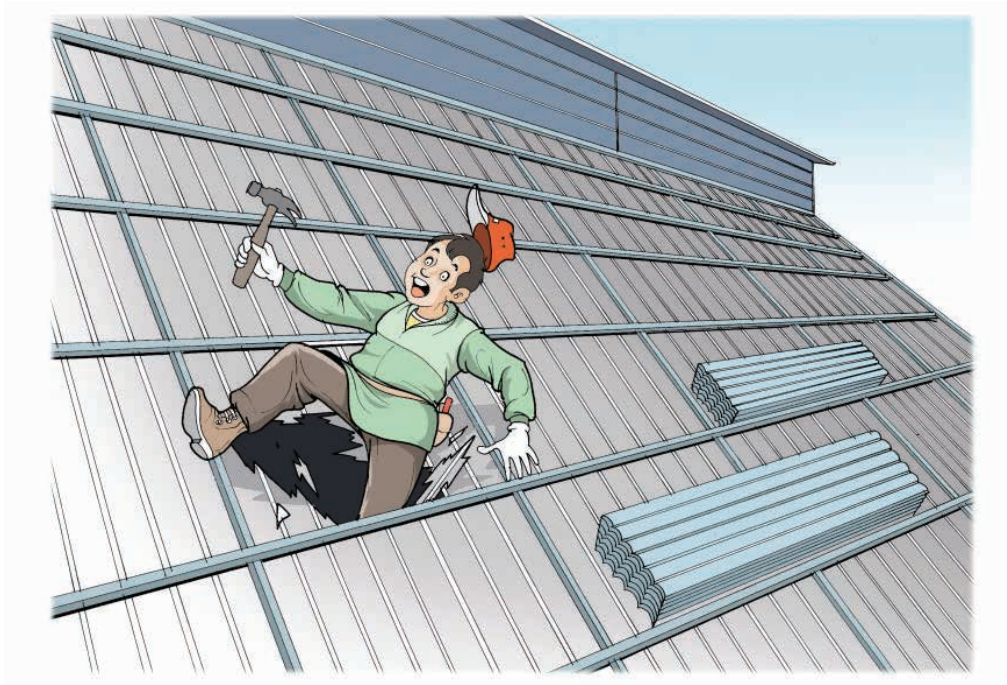
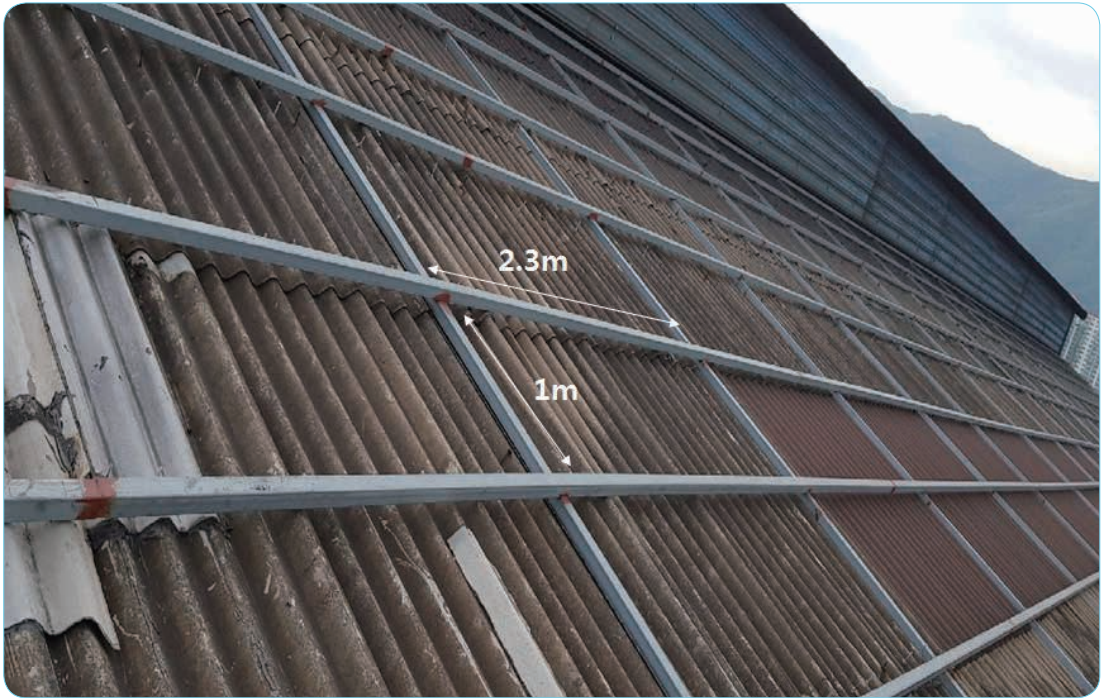
| 재해개요 | 2018.05.11.(금) 14:20분경 경남 창원시 진해구 소재 (주)○○금속 공장 지붕 칼라시트 교체공사 현장에서 재해자가 공장동 지붕에서 지붕마감재인 칼라강판 설치 작업을 위해 이동 중 노후화된 슬레이트가 파손되며 공장동 바닥으로 떨어져 사망한 재해임 | | |

[사진1] 중도리(Purlin) 위에 설치한 사각파이프

- 지붕 위에서 작업 시 추락재해예방 조치 철저
  - 사업주는 노후된 지붕마감재인 선라이트 교체작업 등 추락의 위험이 있는 작업 시에는 지붕하부에 안전방망을 설치하거나
  - 지붕마감재 설치 구간에는 안전대 부착설비(수평·수직구명줄 등)를 설치한 후 안전대를 걸고 작업 실시
- 개인보호구 착용상태 관리감독 철저
  - 사업주는 근로자가 추락할 위험이 있는 장소에서 작업을 할 때에는 안전모, 안전대 등 개인보호구 지급하여 올바르게 착용한 상태에서 작업하도록 관리·감독

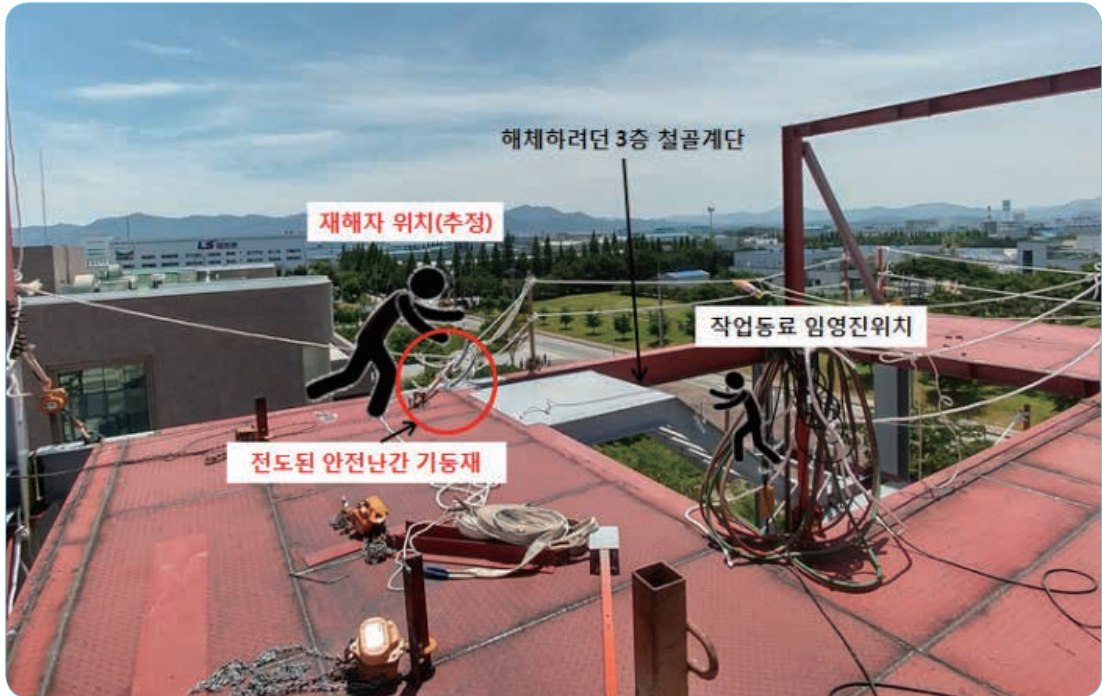
| 재해개요 | 2018년 6월 21일(목) 16시 50분경, 전북 완주군 소재 ○○공장 과수증설 토건공사 현장에서, 4층 계단참 부근 철판 슬래브(철골빔 위 철판으로 용접) 위에 서 있던 재해자가 철골빔에 설치된 안전대 걸이설비(로프)에 안전대를 걸기 위해 4층 측면 계단의 안전대 부착설비의 기동재를 잡는 순간, 기동재가 탈락되면서 약 17.5m 아래 지상으로 떨어져 사망한 재해임 | | |

[사진1] 재해자가 서있던 곳으로 추정되는 장소(4층 철판 슬래브)

- 추락할 위험이 있는 장소에서의 추락방지조치 철저
  - 작업발판 및 통로의 끝이나 개구부로서 근로자가 추락할 위험이 있는 장소에는 안전난간 등 방호조치를 충분한 강도를 가진 구조로 설치
