# 건설 중대재해 사례와 대책

2018. 11

고용노동부

산업재해예방  
안전보건공단

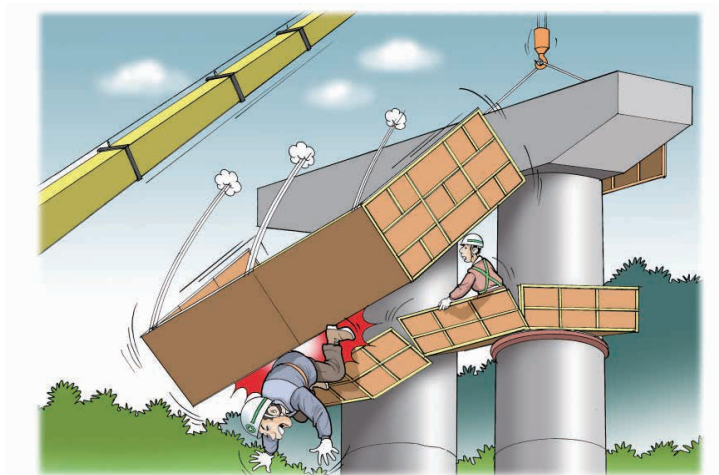
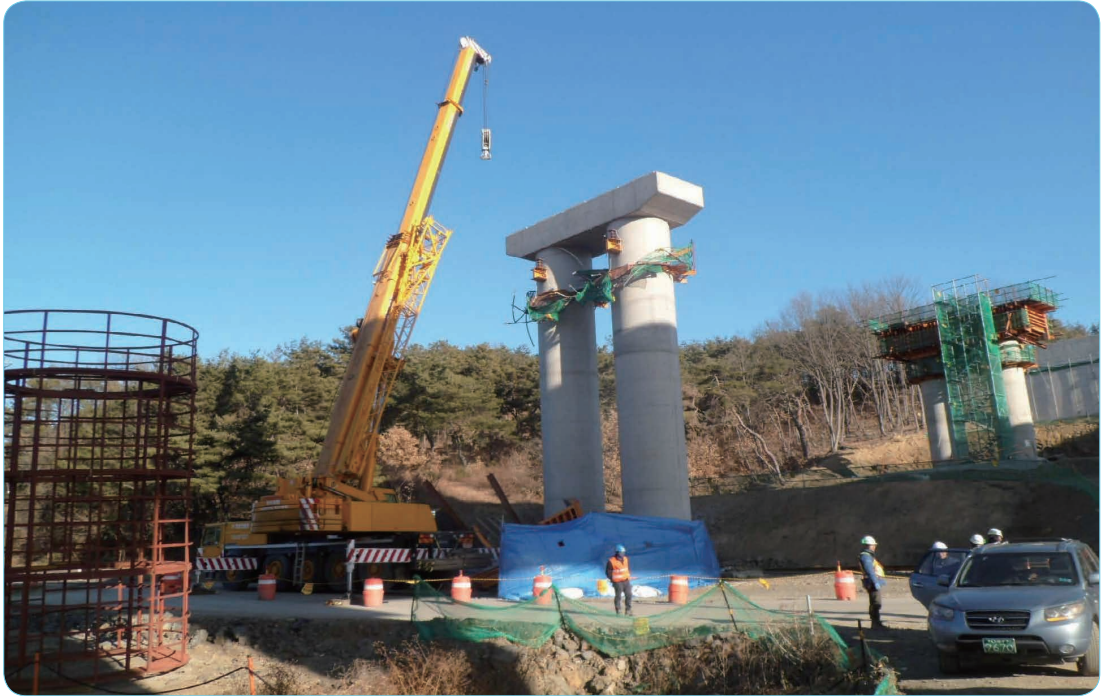
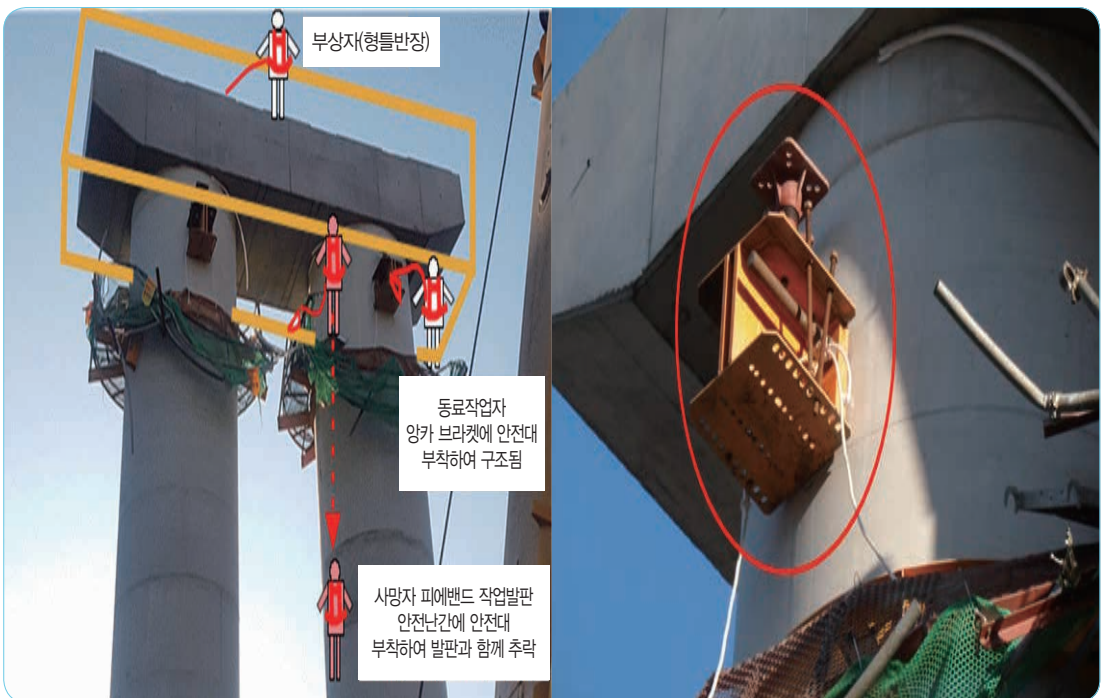
| 재해개요 | 2018. 1. 3 (수) 08:35분경 영천시 화산면 소재 00~00 복선전철 00공구 건설공사 현장에서 재해자가 하부피어밴드 작업발판에서 교각 6번의 코핑 강재거푸집 탈형 작업 중 강재거푸집이 탈락되어 강재거푸집과 함께 약 13m 아래 지상 바닥으로 추락하여 사망하고, 코핑 상부 재해자는 강재거푸집 부재에 맞아 부상당한 재해임 | | |

[사진 1] 재해발생 현장 전경

[사진 2] 재해당시 상황(좌) / 전면 정면판 하부 스크류잭 행거볼트 해체상태(우)

- 작업발판 일체형 거푸집의 안전조치 철저
  - 코핑 강재거푸집을 해체하는 경우에는 거푸집을 인양장비에 매단후 지지 또는 연결철물을 해체하는 작업을 하여야 하며, 인양장비에 매달기 전에는 지지 또는 연결철물을 미리 해체하지 않도록 관리 철저
- 중량물 취급 작업계획서 작성
  - 코핑 강재거푸집과 같이 중량물을 취급하는 경우에는 설치·해체 작업순서 및 작업방법을 포함하여 추락, 낙하, 전도, 협착 및 붕괴 등의 위험을 예방할 수 있는 안전대책에 관한 중량물 취급 작업계획서를 작성하고,
  - 또한 설치·해체 작업순서 및 작업방법을 포함하여 추락, 낙하, 전도, 협착 및 붕괴 등의 위험을 예방할 수 있는 안전대책을 해당 근로자에게 주지
- 작업지휘자 업무수행 철저
  - 코핑 강재거푸집 등의 중량물을 취급하는 작업에는 작업지휘자를 지정하고, 코핑 강재거푸집을 해체 작업 계획에 따른 작업순서 및 작업방법으로 해당작업을 직접 지휘·관리감독 철저

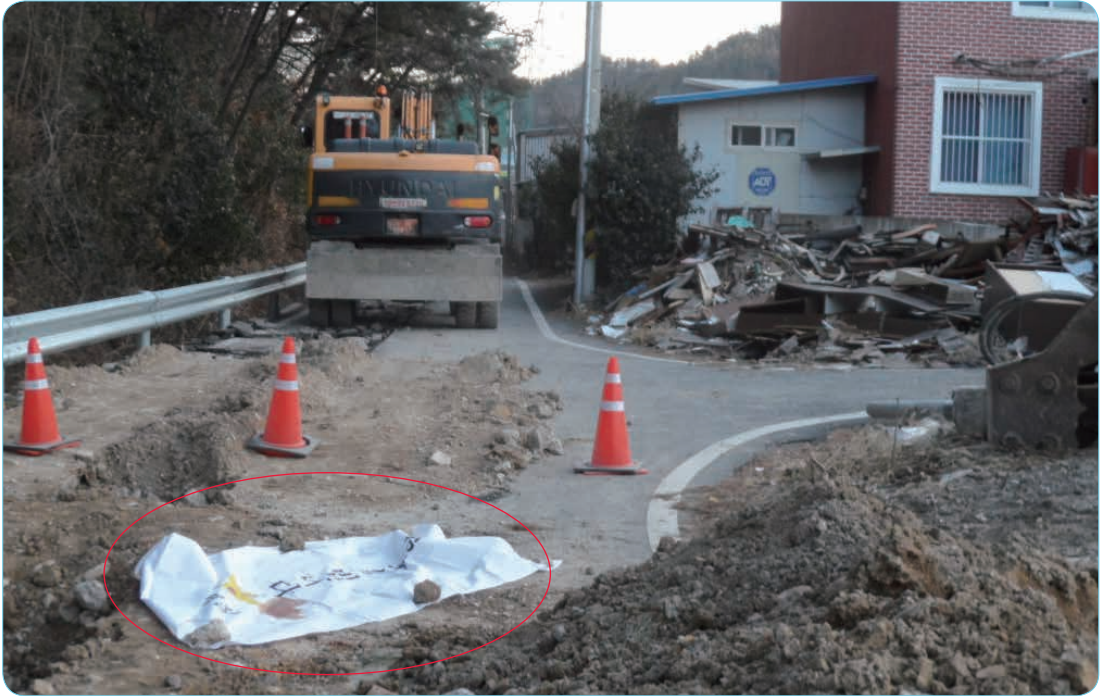
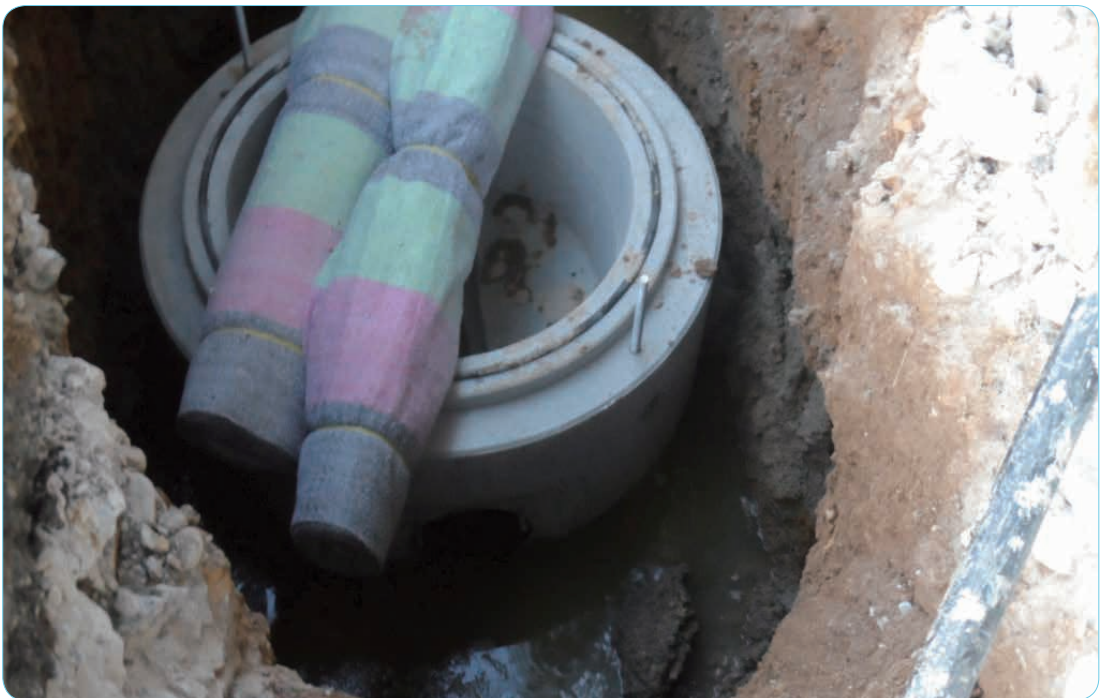
| 재해개요 | 2018.1.23.(화) 15:13분경 경북 포항시 북구 소재 하수관로 정비공사 현장에서 피해자가 하수관로 맨홀을 운반하기 위해 이동 중 뒤따라오던 굴삭기에 깔려 현장에서 사망한 재해임 | | |

[사진1] 현장전경( ○ : 사고발생지점)

[사진2] 사고발생지점

- 차량계 건설기계의 접촉방지 준수
  - － 차량계 건설기계를 작업을 하는 경우 운전중인 차량계 건설기계에 접촉되어 근로자가 부딪힐 위험이 있는 장소에 근로자를 출입시켜서는 안됨

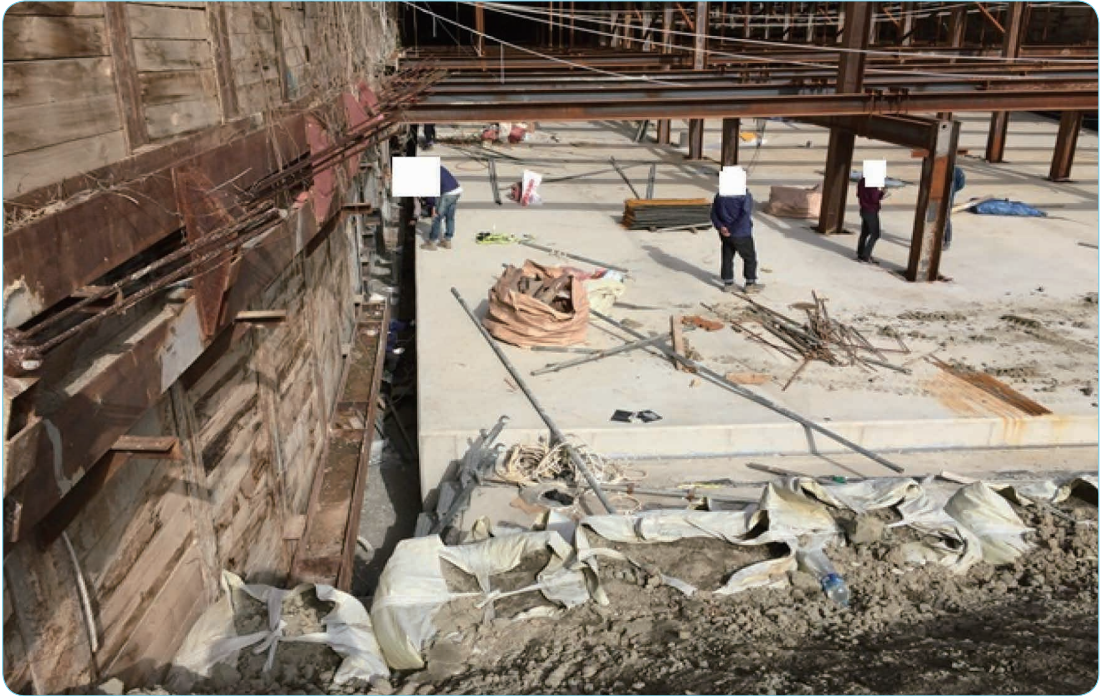
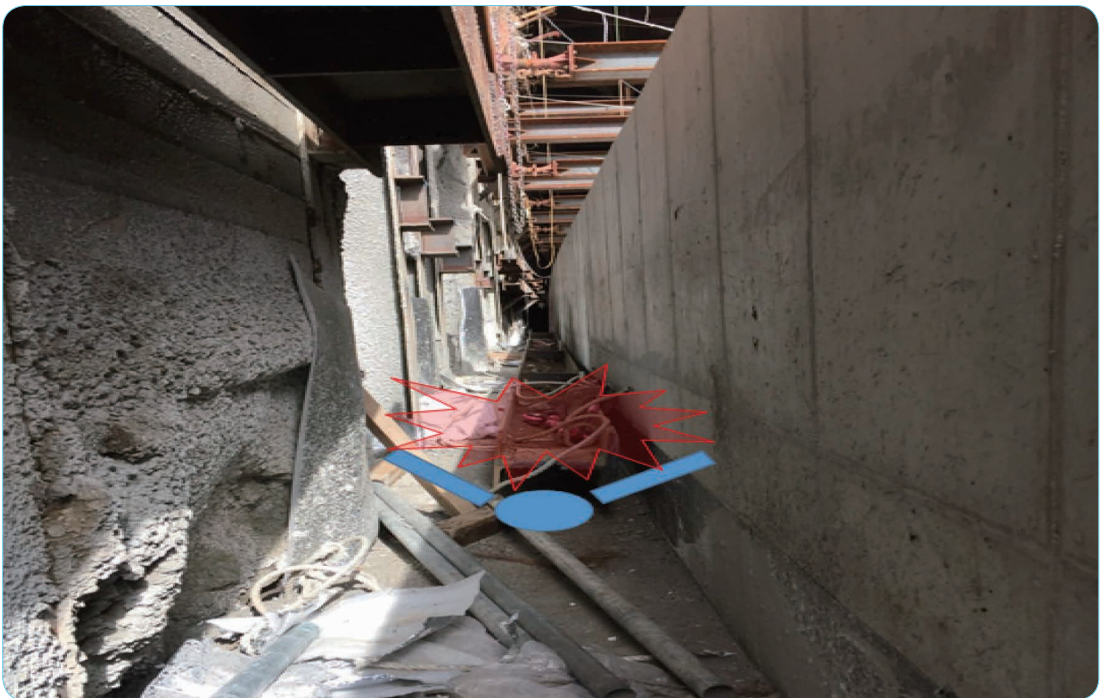
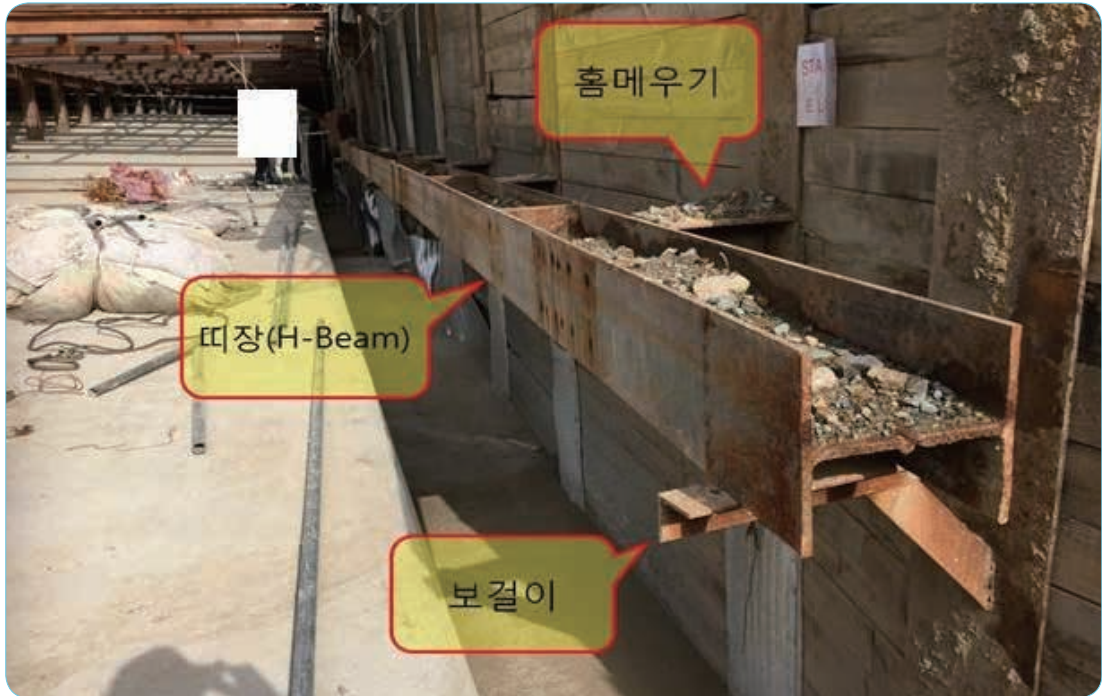
| 재해개요 | 2018. 04. 15.(일) 오전 10시 40분경 부산시 사하구 소재 000터널 건설공사 현장에서 재해자가 지하차도 구간의 흙막이 가시설(3단 띠장) 해체 구간 하부에서 작업 중, 절단되어 떨어지는 띠장에 맞아 사망한 재해임 | | |

[사진 1] 재해발생 현장전경

[사진 2] 사고발생지점

[사진 3] 해체 전 띠장의 모습(사고발생지점 반대편의 동일한 띠장)

- 흙막이 가시설 해체 작업 시공계획서 작성 및 준수 철저
  - 중량물인 흙막이 가시설(띠장) 해체작업 시 낙하물에 의한 위험을 예방할 수 있도록 띠장 해체 시 줄걸이 선행조치 등 작업계획서 작성 후 그에 따라 작업 실시
- 출입금지 조치 철저
  - 흙막이 가시설 해체작업은 위험작업 공종으로 관계자의 출입금지 조치를 철저

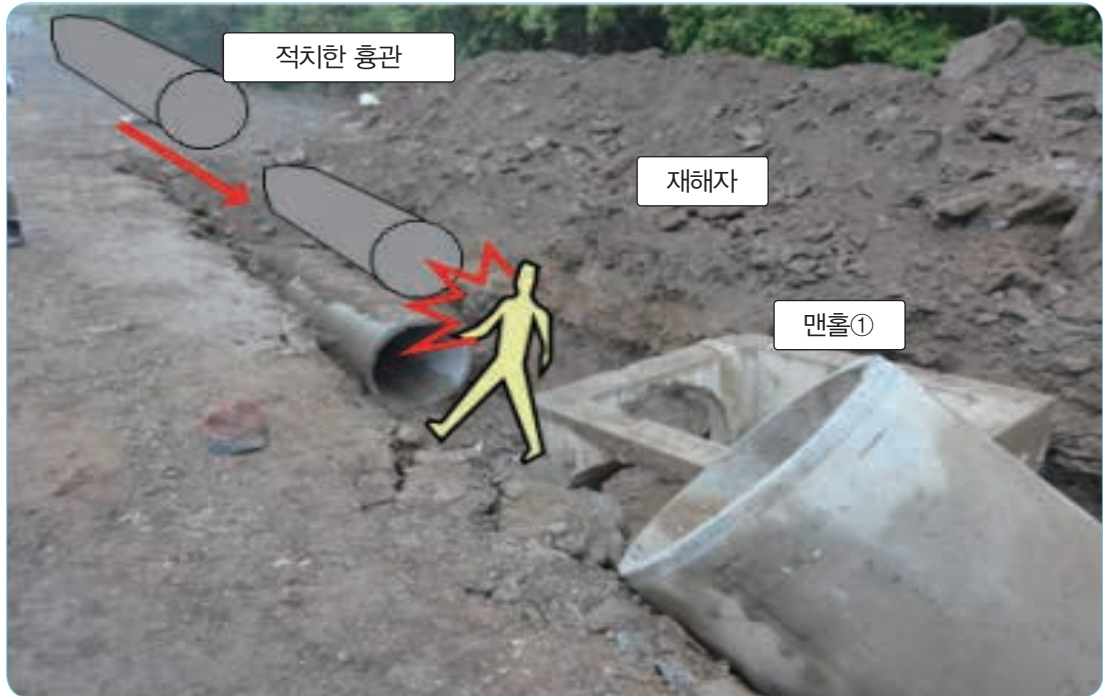
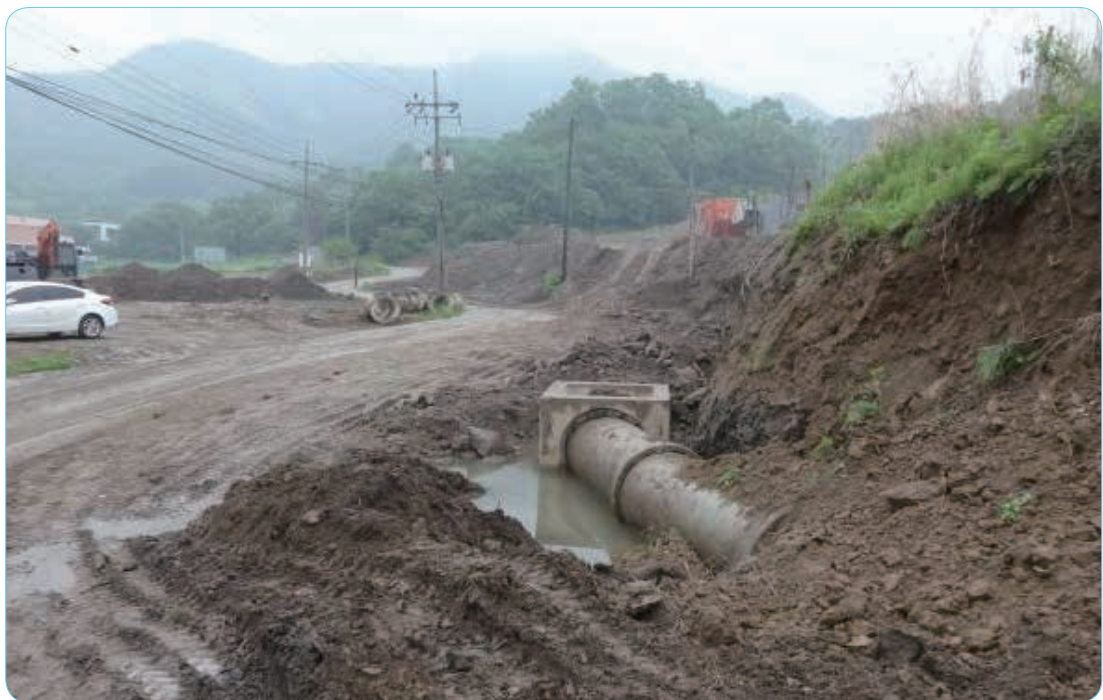
| 재해개요 | 2018. 5. 15(화) 15:05분경 경기 광주시 곤지암읍 소재 00산지훼손 복구공사 현장에서 00건설기계 소속 재해자가 동료작업자 1명과 함께 기존에 설치했던 관로를 수정하기 위해 터파기 하부에서 흡관 (D=800mm)을 새로 부설하던 중, 경사면 상부에 적치해 놓았던 흡관이 미끄러지면서 재해자가 깔려 사망한 재해임 | | |

[사진1] 재해발생 시 상황

[사진2] 재해발생 당시 지반상태

- 경사면에서 흡관의 미끄럼 방지 조치 철저
  - 경사면에서 흡관은 구르거나 미끄러질 수 있기 때문에 쇠기 등을 이용하여 고정하는 등 미끄럼 방지를 철저히 하여야 함
  - 경흡관이 구르거나 미끄러질 수 있는 경사면 하부에는 근로자의 출입을 제한하여야 함

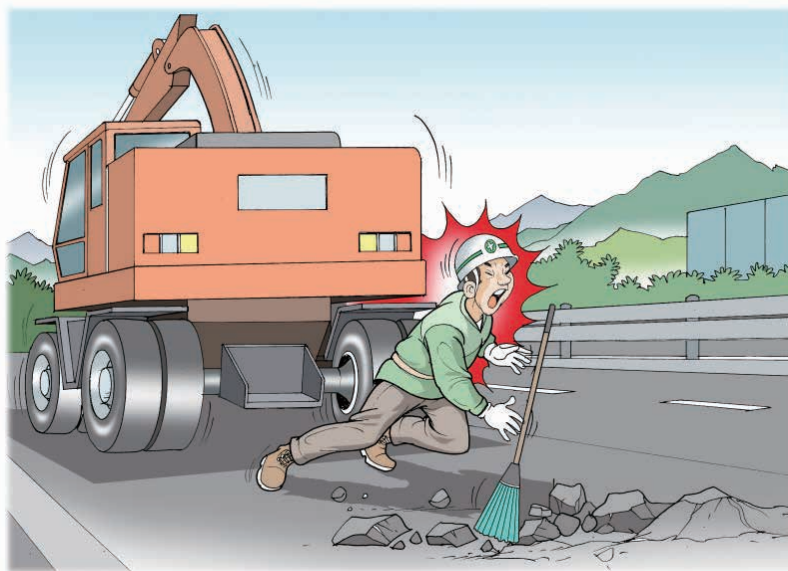
| 재해개요 | 2018.06.13.(목) ○○ 하수처리시설 설치공사 현장에서 재해자(배관공)가 오수관로매설 후 토사를 되메우는 과정에서, 다짐작업을 진행하던 굴삭기 뒤에서 주변토사를 정리하던 중, 후진하는 굴삭기 우측 바퀴에 깔려 사망한 재해임 | | |

- 차량계 건설기계 사용시 접촉방지조치 철저
  - － 사업주는 운전 중인 해당 차량계 건설기계로 접촉되어 근로자가 부딪칠 위험이 있는 장소에 근로자를 출입시키지 않아야 함.
  - － 또한, 근로자가 출입하는 경우 유도자를 배치하여야 함.
- 차량계 건설기계 작업계획서 작성 및 준수 철저
  - － 사업주는 근로자의 위험을 방지하기 위하여 사전조사 실시 후 작업계획서를 작성하고 그 계획에 따라 작업을 하도록 하여야 함.
    - ※ 사전조사 내용 : 기계의 전락, 지반의 붕괴 등으로 인한 근로자의 위험을 방지하기 위한 해당 작업장소의 지형 및 지반 상태
    - ※ 작업계획서 내용 : 사용하는 차량계 건설기계의 종류 및 성능, 운행경로, 작업방법

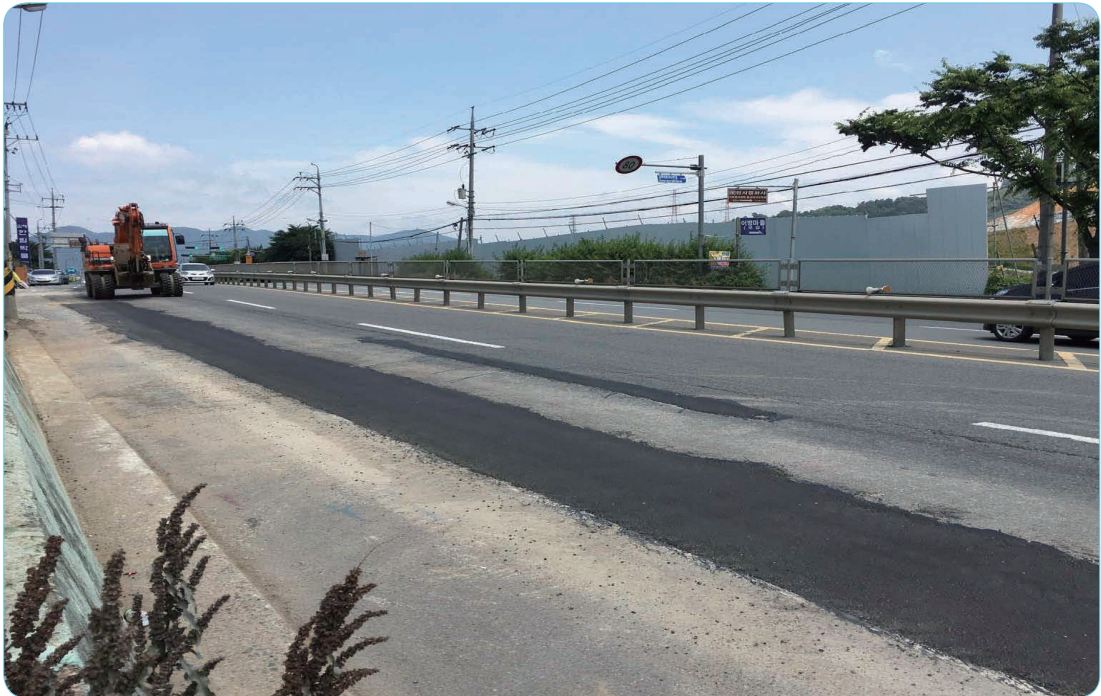
[사진1] 재해당일 작업장소

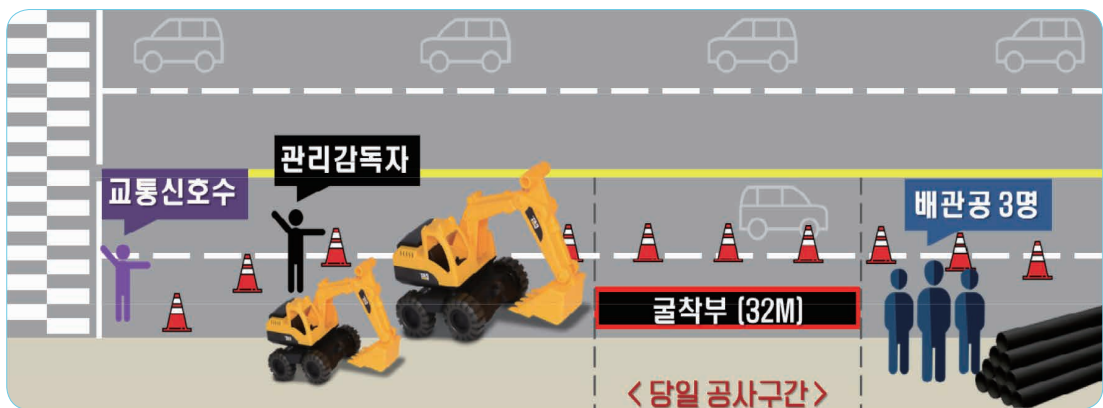
[사진2] 재해당일 작업도
